Tilstandsrapport

Boligbygg med flere boenheter
-

Alfheims gate 6 B, 1707 SARPSBORG
-

Befaringsdato: 28.05.2025

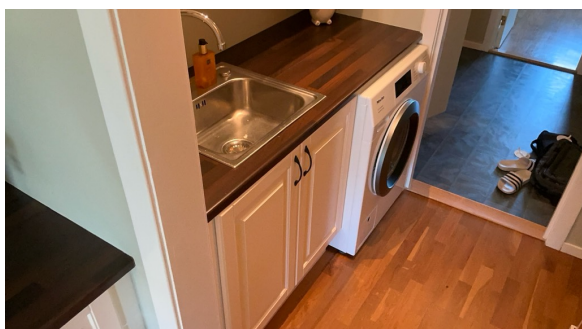
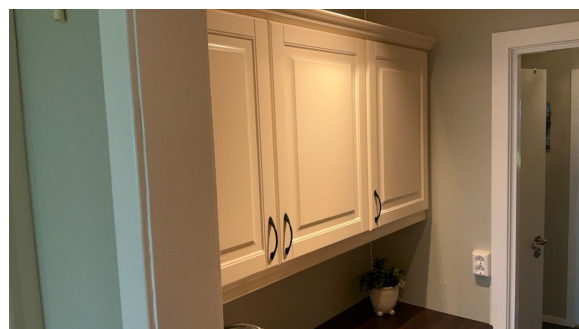
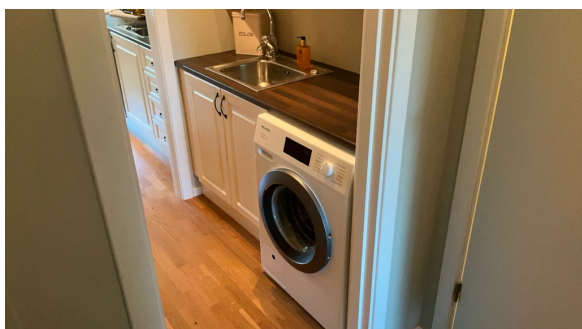
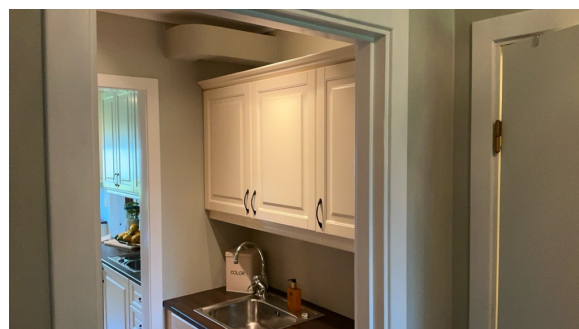
Manglende sluk og fuktsikring innebærer forhøyet risiko for fuktskader ved lekkasje eller oversvømmelse fra vaskemaskin eller vanninstallasjoner. Skadeomfang kan bli betydelig, spesielt ved uoppdagede lekkasjer.

Det anbefales å installere lekkasjesikring i form av godkjent vannstoppeventil (f.eks. Waterguard) med automatisk stengefunksjon ved lekkasje.

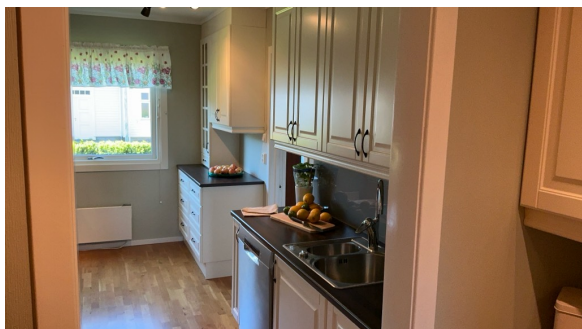
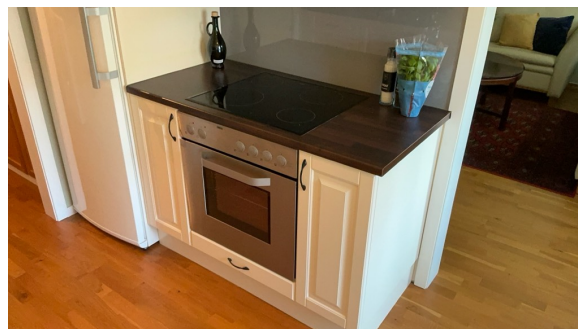
1. ETASJE > KJØKKEN

Kjøkkenet har innredning med profilerte fronter. Benkeplaten er av laminat. Det er platetopp og stekeovn.

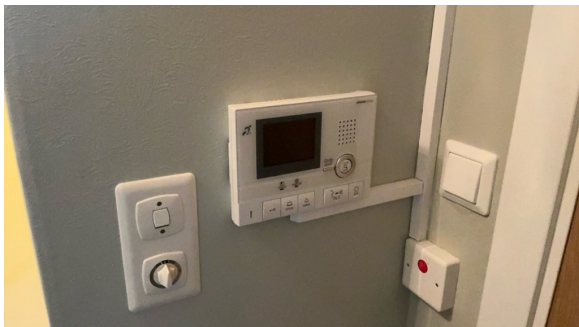
Leiligheten er utstyrt med porttelefon med videomonitor, og fjernbetjent åpning av hoveddøren i blokken.
