# Tilstandsrapport

Enebolig

Hoppveien 29, 1734 HAFSLUNDSØY

Befaringsdato: 04.08.2025

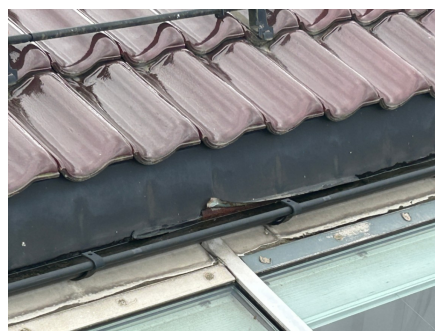
Avflassing av plastbelegg kan medføre redusert beskyttelse mot fukt, noe som over tid kan føre til korrosjon eller redusert levetid på beslagene. Brukslitasje tilsvarende alder anses som normalt og har ingen umiddelbar konsekvens. Det anbefales å følge med på utviklingen og vurdere vedlikehold eller utbedring av plastbelegg ved behov for å hindre videre nedbrytning.

Dels påvist avflassing av plastbelegg på beslag.

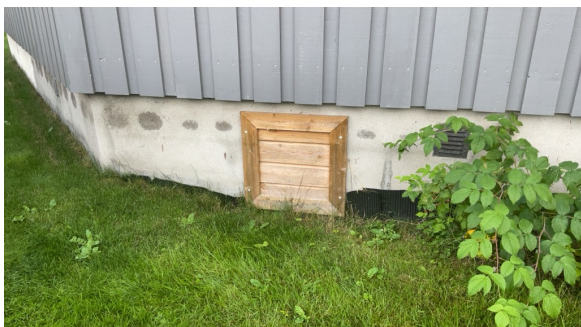
Det er krypkjeller under deler av boligen. Det anbefales å foreta nærmere undersøkelse for å avklare tilstanden.

Inngang til krypkjeller var fysisk avstengt på befaring

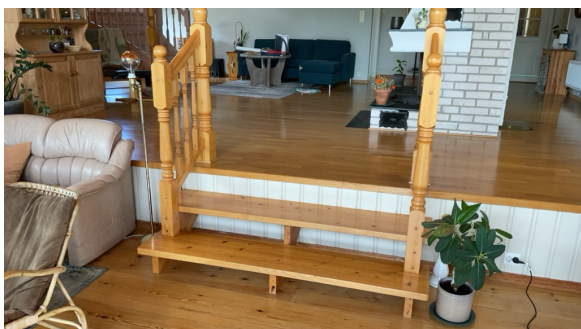
Det mangler håndløper i deler av trapp.

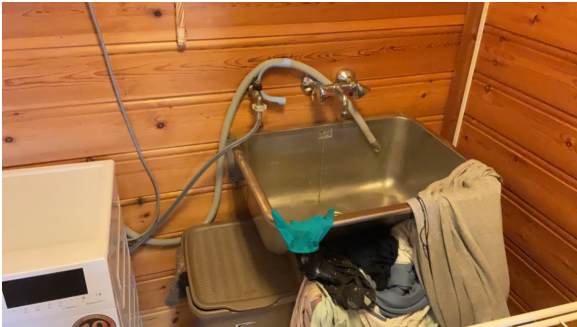
Opplegg for vaskemaskin

- Våtrommet har behov for omfattende oppgraderinger. For å sikre en løsning som oppfyller gjeldende krav, bør tettesjikt, sluk og røropplegg oppgraderes og dokumenteres.

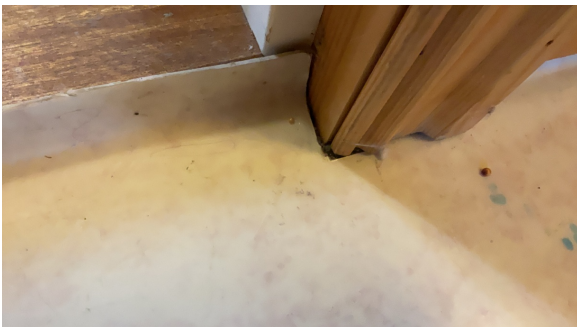
Belegg er ikke tett i overganger
