# Tilstandsrapport

Kjedehus

Slalomveien 11, 1734 HAFSLUNDSØY

# gnr. 2094, bnr. 326, snr. 1

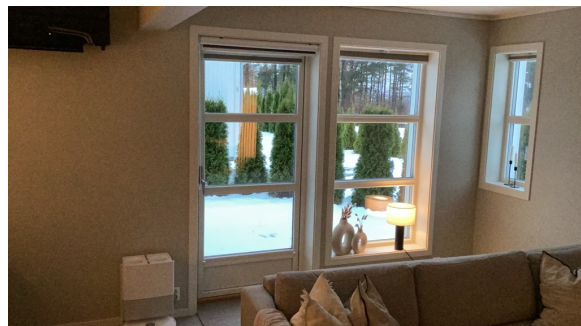
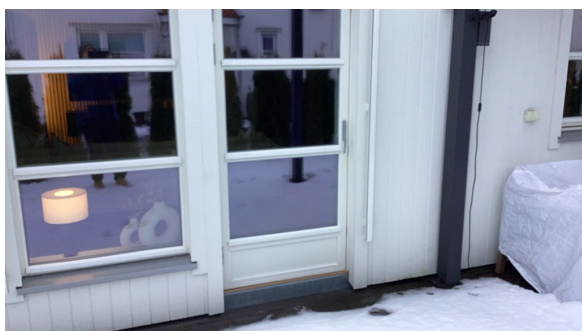
Innvendig foring med avflassing av maling på grunn av fukt.

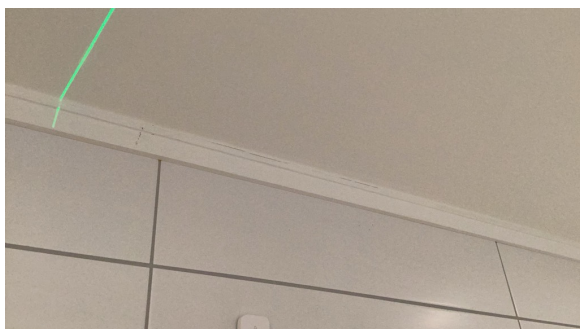
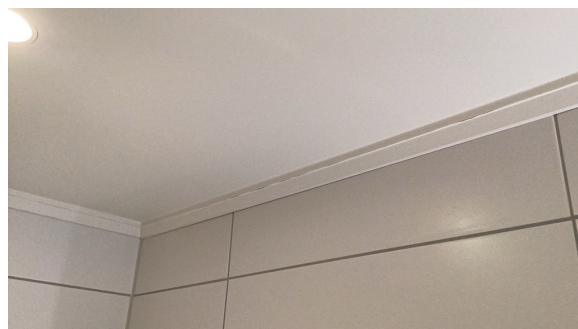
Det registreres stedvis oppsprekking i maling på taklist/himling på grunn av damp fra dusj.  
Det måles ingen fukt ved befaring.

Det anbefales at avtrekk/ventilasjon blir satt høyere ved stor fuktbelastning.  
Den enkelte må vurdere behov for tiltak.

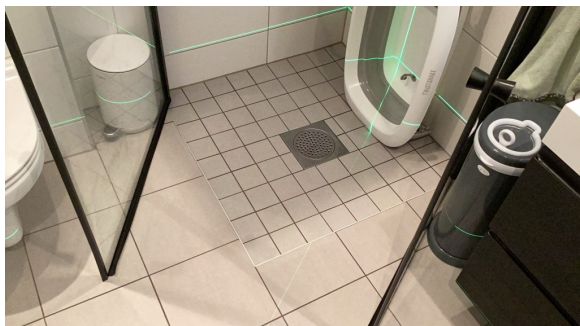
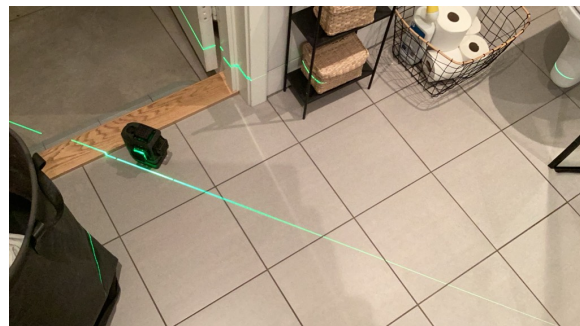
- Det er ikke påvist tilfredsstillende løsning for å synliggjøre lekkasje fra innebygget sisterner.

Vegghengt toalett er installert uten synlig dreneringsløsning. Ved eventuell lekkasje kan vann trenge ut i konstruksjonen og pågå over lengre tid uten å bli oppdaget, noe som kan medføre betydelige fuktskader i tilstøtende bygningsmaterialer. Det er ikke opplyst eller dokumentert om det foreligger annen form for sikring, som f.eks. lekkasjesensor, sikkerhetspose (safybag) eller lignende.

Manglende lekkasjeindikasjon kan føre til skjulte vannskader over tid dersom det skulle oppstå drypp eller lekkasje fra sisternen eller tilkoblinger bak vegg.

Det anbefales løsning som gjør det mulig å synliggjøre eventuell lekkasje fra sisternen og lede vann til sluk. Alternativt kan det installeres et lekkasjevarslingssystem. Dette bør utføres av fagperson.

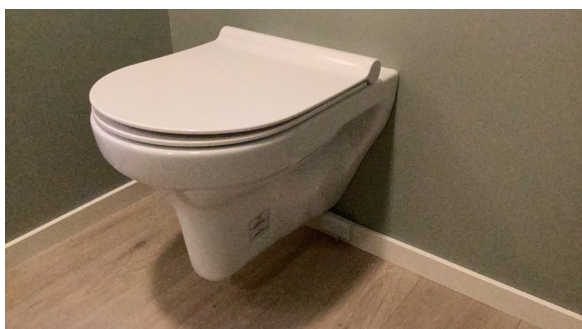
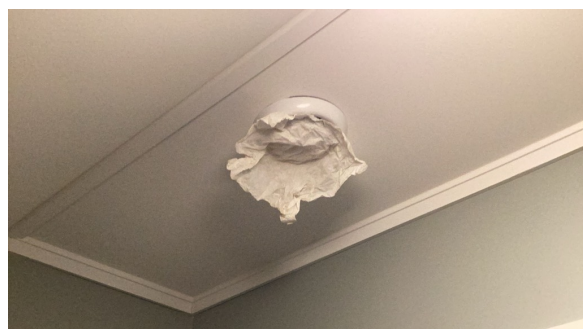
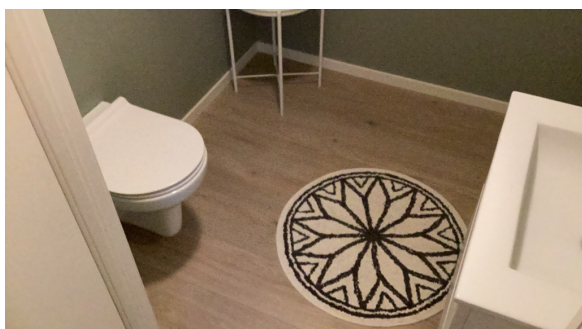
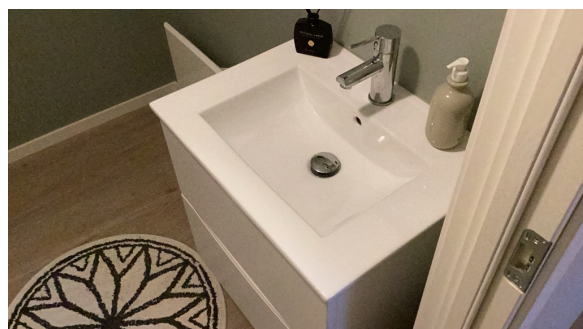
#### **TG 1** Overflater og konstruksjon

WC og servant.  
Vannstoppesystem som lekkasjesikring fra innebygd systerne.

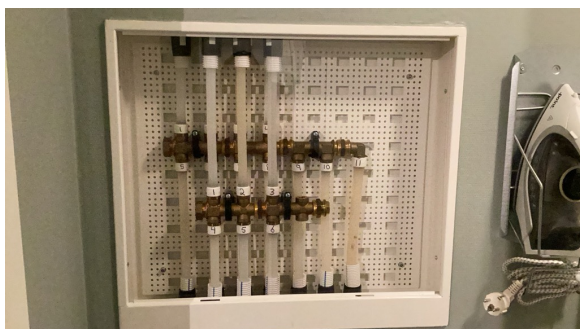
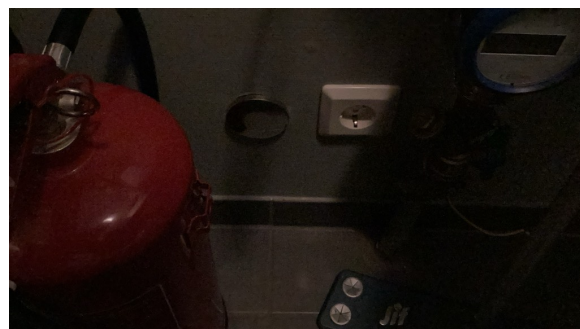
Plastrør (rør i rør) og er besiktiget i rørskap.

Automatisk vannstoppesystem var ikke tilkoblet ved befaring. Dette bør kontrolleres av rørlegger.

Lekkasjestopper er ikke tilkoblet.

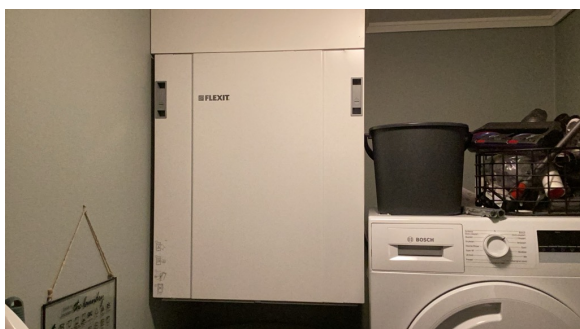
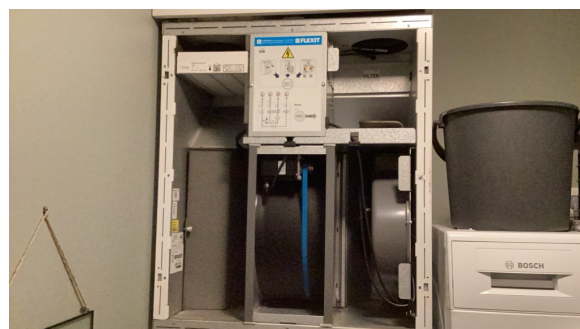
Balansert ventilasjon.

Det har nylig blitt byttet filter.

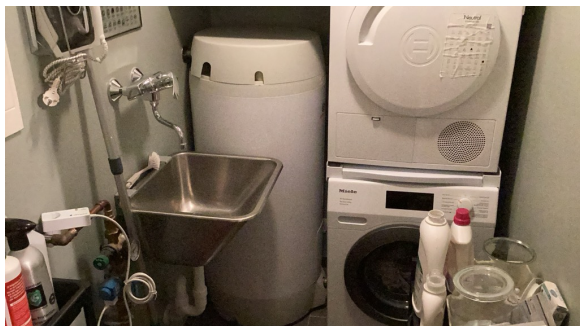
## TG 1 Varmtvannstank

Varmtvannstanken er på ca 200 liter.

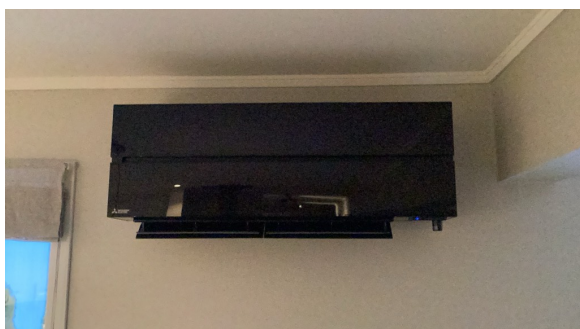
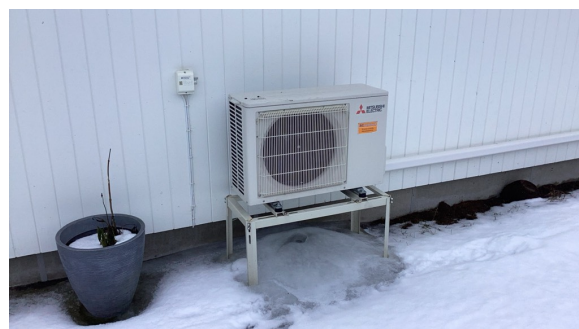
## TG 1 Luft til luft varmepumpe

Mitsubishi Kaiteki luft til luft varmepumpe.

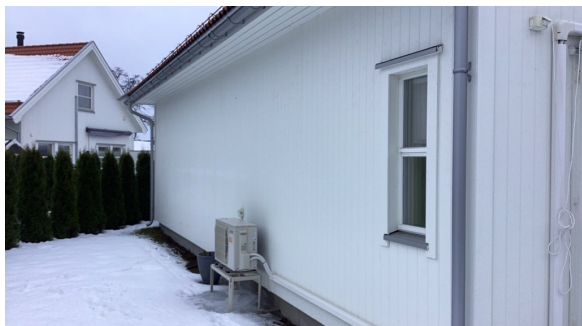
## TE 1 Utvendige vann- og avløpsledninger

Bygningen har utvendig avløpsrør av plast og vannledning av plast (PEL). Offentlig avløp og vann via private stikkledninger. VA ledninger ligger i en lukket konstruksjon, og er derfor ikke sjekket. Tilstandsgrad er satt ut ifra alder.
