# Tilstandsrapport

Boligbygg med flere boenheter

Lundheim allé 2, 1636 GAMLE FREDRIKSTAD

Rapportdato: 04.06.2026

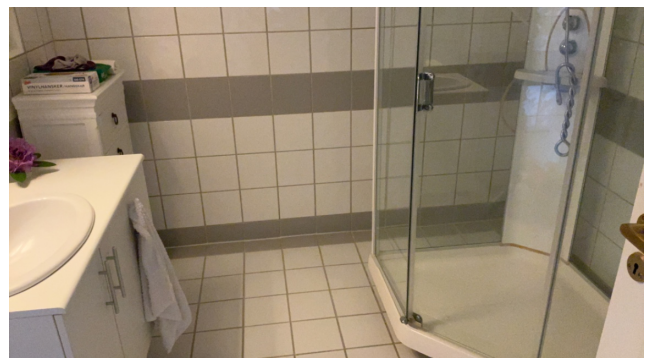
### ETASJE > BAD

Flislagt bad fra byggeår.

Badet er 23 år gammelt og nærmer seg tid for renovering alder tatt i betraktning.

### TG 2 Overflater vegger og himling
