# Tilstandsrapport

📍 Løkkebråtveien 29 B, 1738 BØRGENHAUGEN

# gnr. 1046, bnr. 107

Rapportdato: 09.08.2023

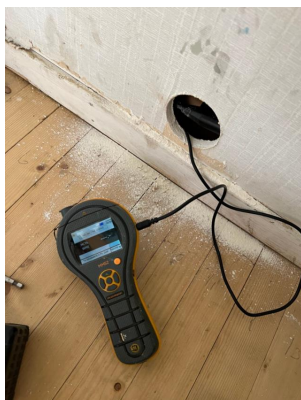
! TG 0

Hulltaking er foretatt uten å påvise unormale forhold. Målingene gir kun en indikasjon, og må ikke oppfattes som en garanti. Basert på våtrommets alder, slitasjegrad og registrerte avvik er det viktig å belyse at konstruksjonen har fuktrisiko.

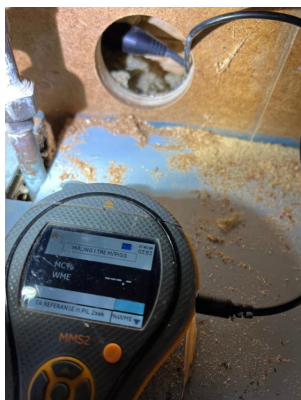
TG 0

Hulltaking er foretatt uten å påvise unormale forhold. Hulltaking er foretatt i kjøkkenbenk. Målingene gir kun en indikasjon, og må ikke oppfattes som en garanti. Basert på våtrommets alder, slitasjegrad og registrerte avvik er det viktig å belyse at konstruksjonen har fuktrisiko.

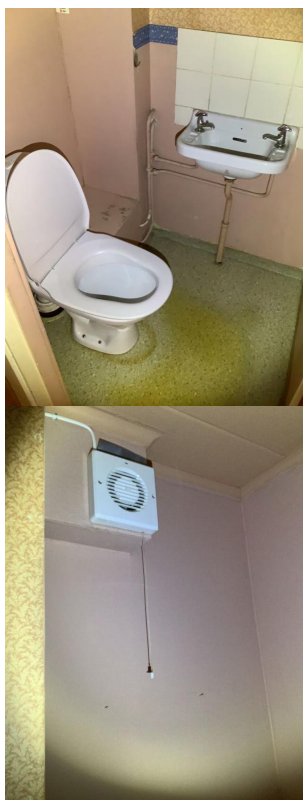
TG 1

Toalettrom med servant.

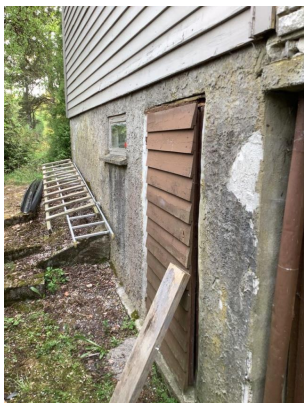
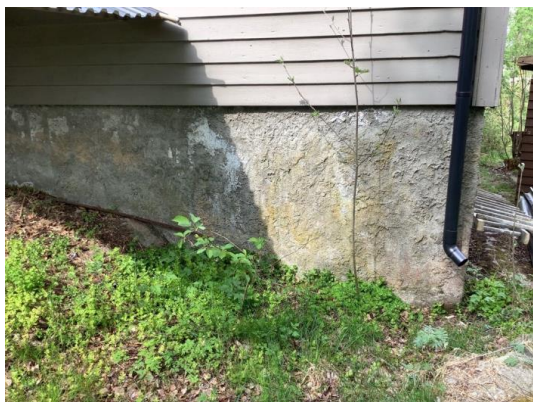
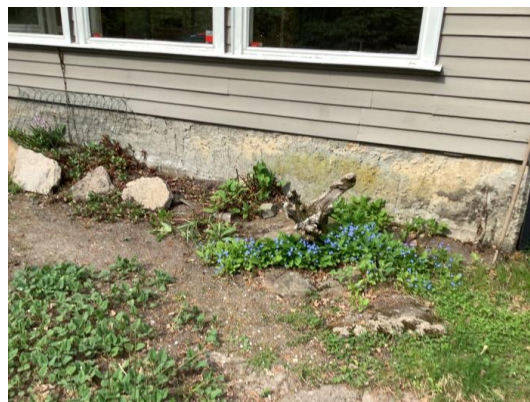
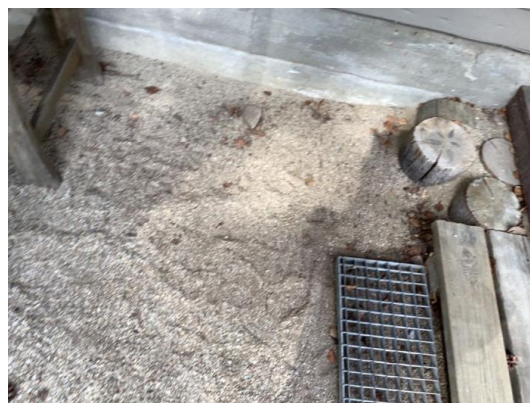
TG 1

Bygningen har betonggrunnmur.
