Tilstandsrapport

Tomannsbolig

Buvikveien 6, 1725 SARPSBORG

Rapportdato: 21.03.2025

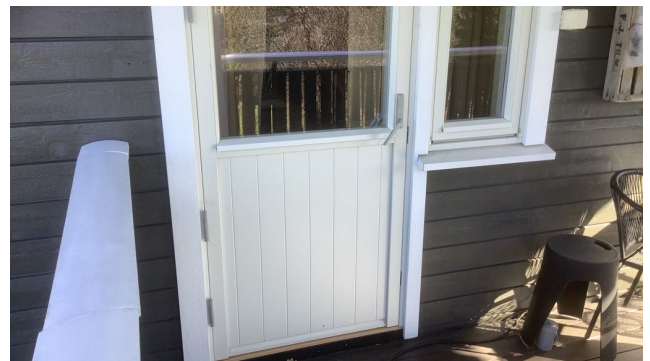
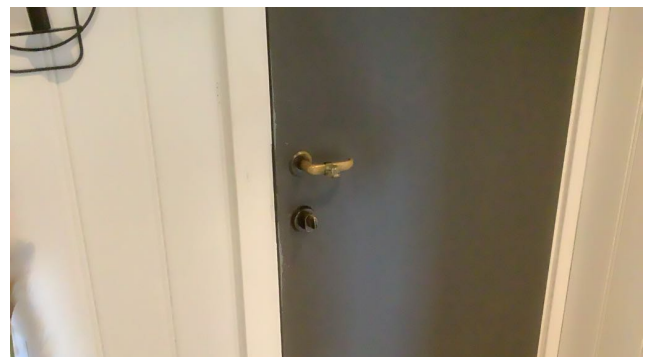
- Karmene i dører er værslitte utvendig og det er sprekker i trevirket. Ytterdøren har slitte overflater og er ikke merket.

Slitte overflater kan føre til oppsug av vann, og råteskader.

- Det må foretas lokal utbedring.

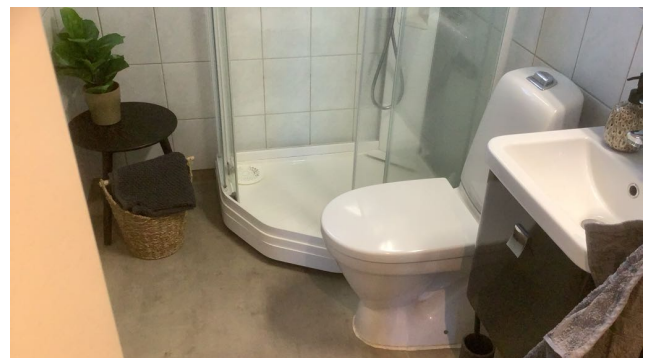
Eldre våtrom har som regel en membran som ikke fungerer, og derfor kan det lettere oppstå fuktskader.

Kostnadsestimat: 100 000 - 300 000

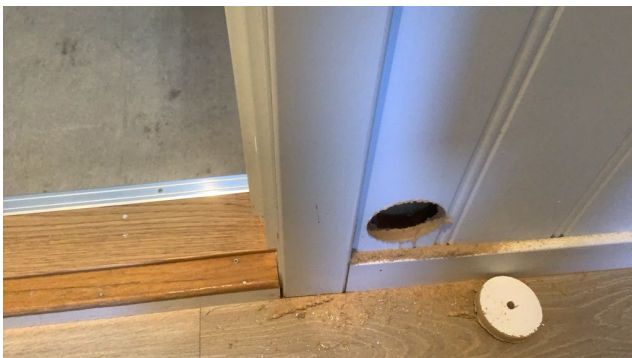
Bruk denne: Det ble boret 73 mm hull bak dusjhjørnet, og ikke målt unormale fuktverdier i veggen.

Det er kun foretatt en stikk-kontroll på hulltakingen, og det kan ikke garanteres at det kan være fukt andre steder.

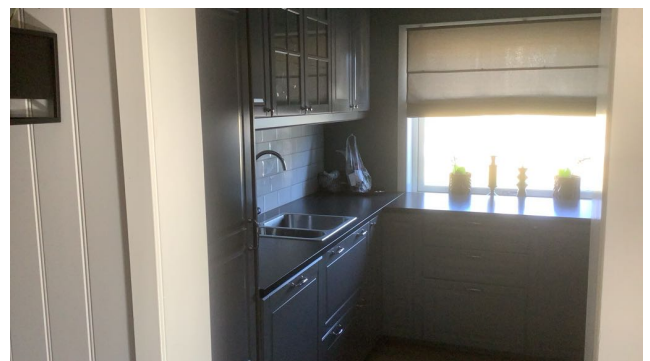
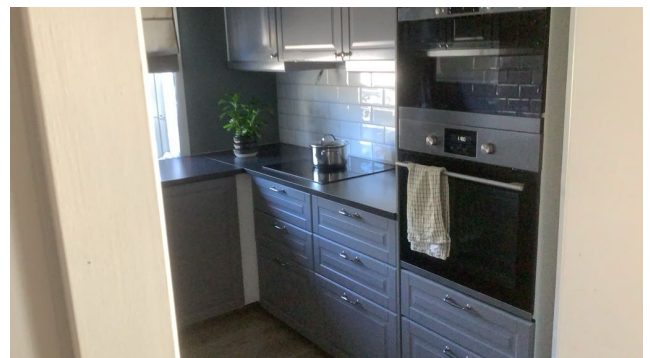
1. ETASJE > KJØKKEN

Manglende komfyrvakt kan føre til større brannfare.

Manglende waterguard kan føre til at vann ikke blir stoppet ved en eventuell vannlekkasje under kjøkkeninnredningen. Dette kan igjen føre til større vannskader.
