Tilstandsrapport

Enebolig

Nygårdshaugen 67, 1739 BORGENHAUGEN

Befaringsdato: 09.03.2026

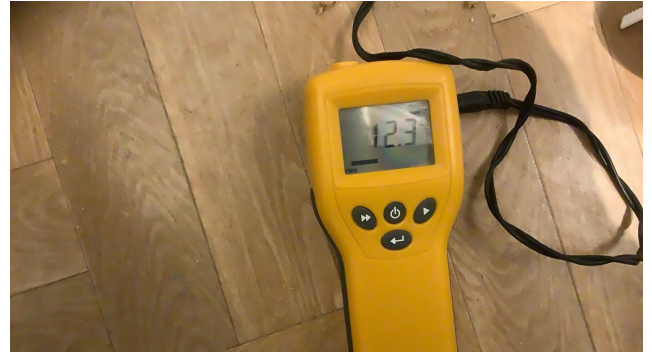
Det ble boret 73 mm hull i vegg over svill, og ikke målt unormale fuktverdier i vegg.

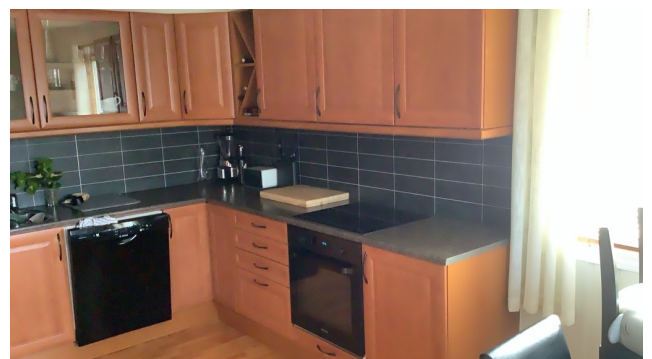
Innredningen fungerer, men er utdatert i hht dagens funksjonalitet.

Det anbefales å oppgradere innredningen. Manglende komfyrvakt kan føre til større brannfare.

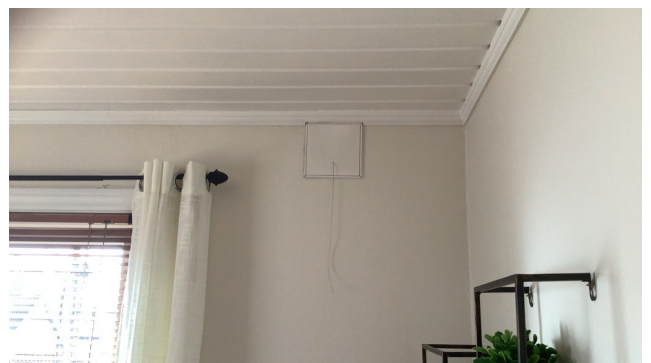
TG 2 Avtrekk

Manglende lufteventiler fører til dårlig inn klima.

- Det bør etableres veggventiler/vindusventiler i alle oppholdsrom som ikke har det.
- Andre tiltak:

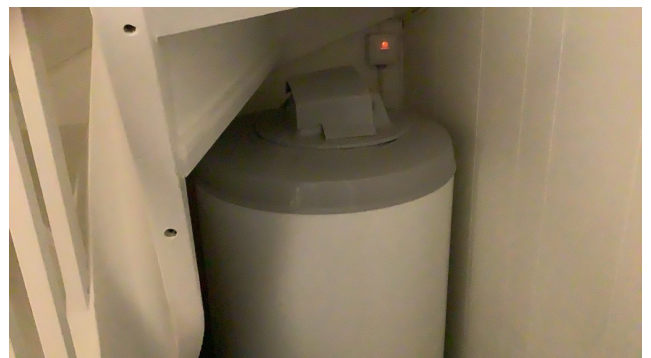
TG 2 Varmtvannstank

Hvis ikke berederen står i rom med sluk, eller har avrenning til sluk, kan dette føre til vannskader ved en eventuelt vannlekkasje.
