Tilstandsrapport

Enebolig

Nygårdshaugen 67, 1739 BORGENHAUGEN

Befaringsdato: 09.03.2026

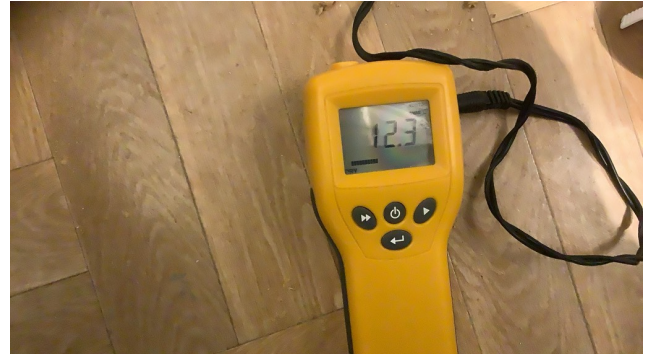
Det ble boret 73 mm hull i vegg over svill, og ikke målt unormale fuktverdier i vegg.

Det er kun foretatt en stikk-kontroll på hulltakingen, og det kan ikke garanteres at det kan være fukt andre steder.

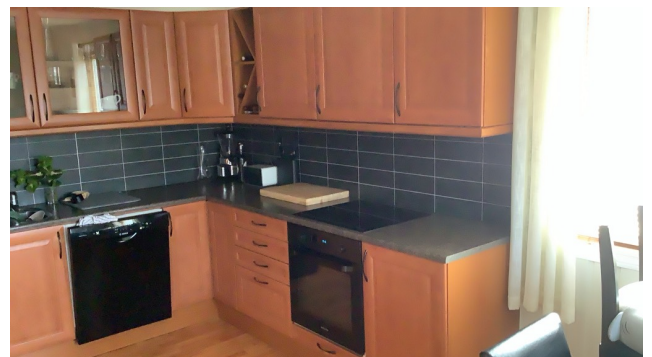
Innredningen fungerer, men er utdatert i hht dagens funksjonalitet.

Det anbefales å oppgradere innredningen. Manglende komfyrvakt kan føre til større brannfare.

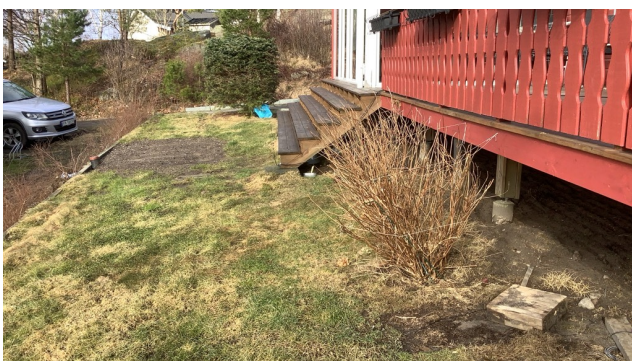
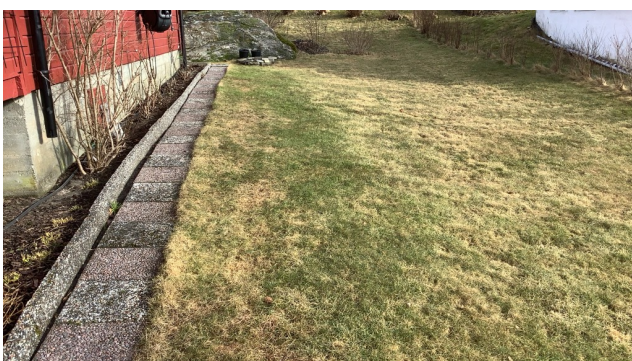
- Åpninger i rekkverk er større enn dagens forskriftskrav til rekkverk i innvendige trapper.
- Det er ikke foretatt radonmålinger, og bygget er heller ikke utført med radonsperre.
- Det er ikke montert rekkverk på utvendige trapper.
- Det er mangler/skader på brannslukningsutstyr iht byggeteknisk forskrift på søknadstidspunktet. Dersom søknadstidspunktet er før 15. november 1984 må uansett reglene som da ble innført følges.
- Det mangler håndløper på vegg i det innvendige trappeløpet.

- Eiendommen ligger i et rasfarlig /skredutsatt område i henhold til kommunedelsplan/NVE.
- Rekkverket på balkong eller terrasse er for lavt i forhold til dagens krav.

- Håndløper på innvendig trapp bør monteres, men det var ikke krav på byggetidspunktet.
- Det bør gjennomføres radonmålinger.
- Det er ikke krav om utbedring av rekkverkshøyde opp til dagens forskriftskrav.
- Det er ikke krav om utbedring av åpninger i innvendige trapper opp til dagens krav.
- Innhent nytt brannslukningsutstyr.
- Rekkverk for utvendige trapper må monteres for å lukke avviket.

Manglene bør utbedres.
