# Tilstandsrapport

Enebolig

Sandveien 4, 1719 GREÅKER

Befaringsdato: 23.01.2026

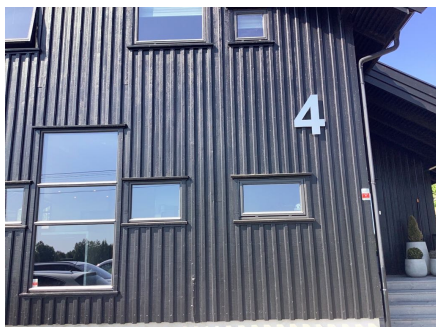
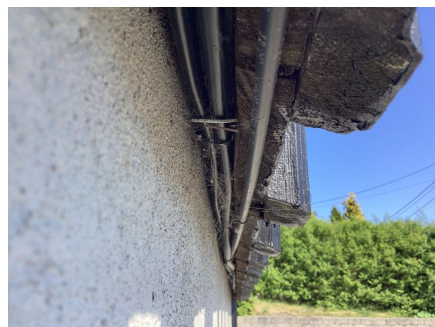
Spikerhoder er stedvis brutt overflaten, noe som gjør at overflatene rundt spikerhodet er mer utsatt for oppsamling av skitt og fuktoppbygging. Lokal utbedring bør utføres.

Hovedsaklig registrert vanlig elde, sprekker og værslitasje.

Lokale utbedringer.

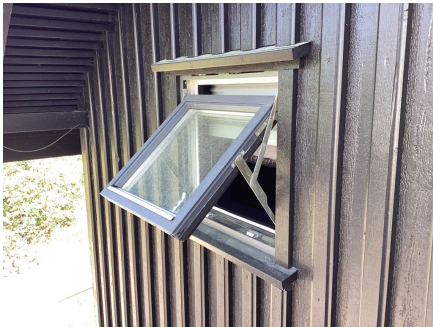
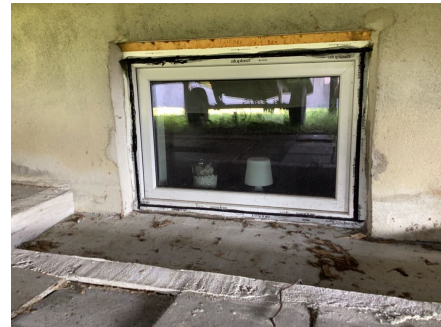
- Det er påvist avvik rundt innsetningsdetaljer.

Det er ikke montert vannbrettbeslag på vinduer i kjeller/underetasje, noe som øker risikoen for fuktinntrengning i veggen.

Monteringsfugen mellom bunnkarmen og veggen er spesielt utsatt for værpåkjenning. Under vinduet bør det derfor monteres et beslag eller en plate som beskytter veggen nedenfor mot vanninntrengning. Hvis vinduet ligger utsatt til for slagregn, er det helt nødvendig å montere sålbenkbeslag. Vedlikehold.

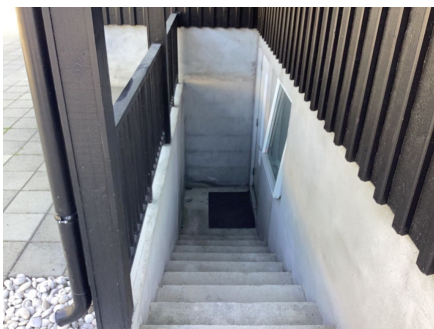
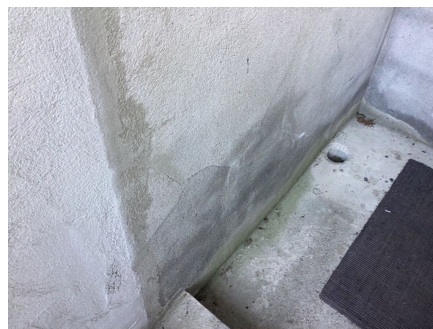
Sprekker i mur.  
Manglende gelender.

Det må gjøres tiltak for å lukke avviket.

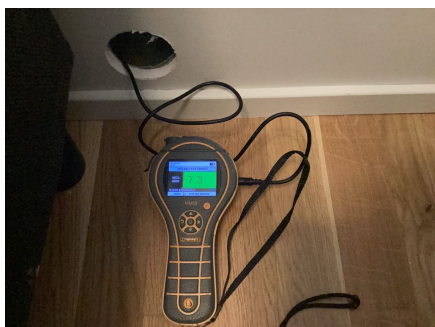
Soverom i hybel.

Ny måling foretatt 28.04.26 viser at nivået nå er på 18 vekt%. Dette tyder på at tiltak som er utført bedrer situasjonen.

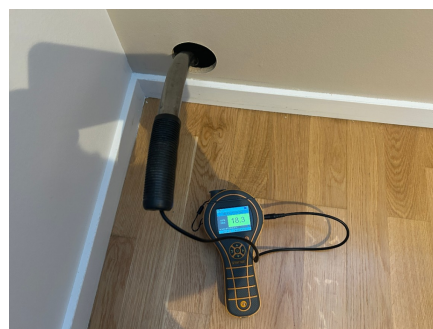
Ny måling foretatt 28.04.26 viser 18%

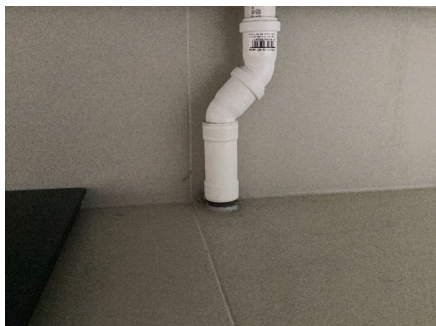
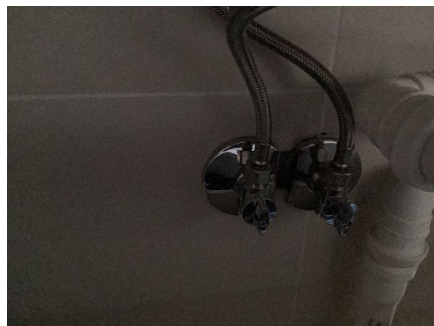
- Tilgang til sluk må bedres både for inspeksjon og rengjøring.

Det må gjøres tiltak for å lukke avviket.

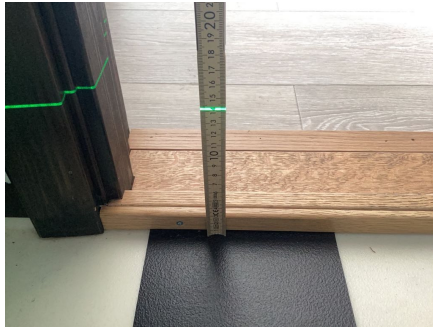
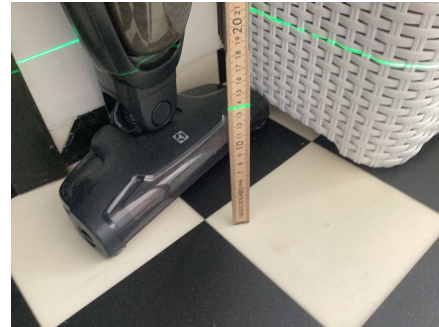
- Våtrommet fungerer med dette avviket.

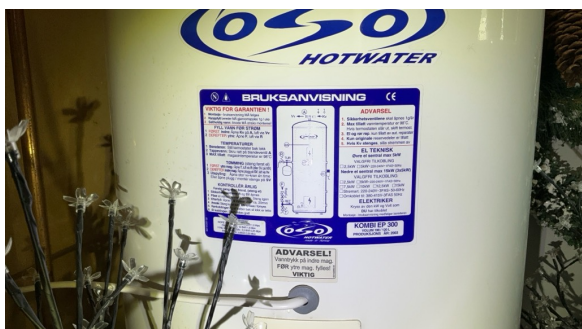
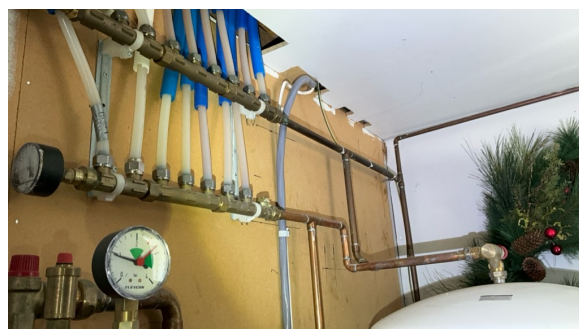
- Det er avvik:

Ytterligere undersøkelse.

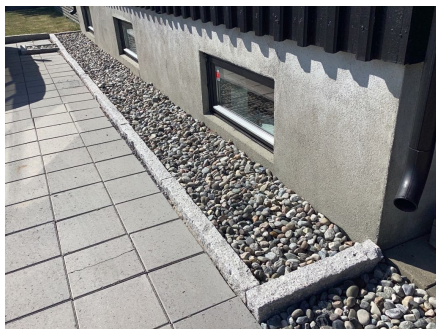
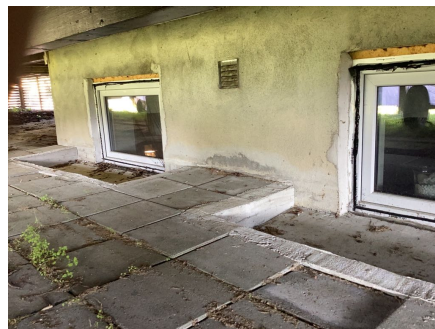
## Forstøtningsmurer

- Rekkverk/annen sikring på forstøtningsmur må settes opp/utbedres.

**Kostnadsestimat: 10 000 - 50 000**
