Tilstandsrapport

2-roms leilighet

Natlandsveien 102 B, 5094 BERGEN

Befaringsdato: 16.04.2024

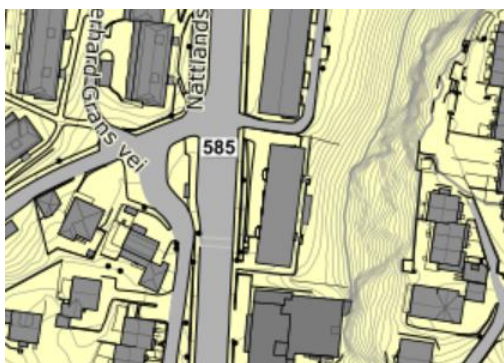
Leiligheten ligger i 4.etg. og radonmåling er ikke aktuelt. Dersom radon likevel skal måles må det utføres over en 2 mnd. periode i vinterhalvåret.

Utsnitt fra NGU's radonkart som viser lav/moderat forekomst av radon i området.
