# Tilstandsrapport

Enebolig

Vestfaret 20, 1719 GREÅKER

Befaringsdato: 20.08.2024

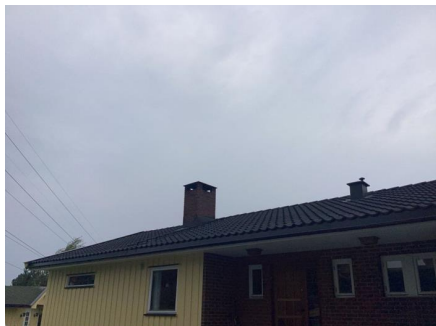
## TG 2 Veggkonstruksjon

Veggene har bindingsverkskonstruksjon fra byggeår.  
Fasade/kledning har stående og liggende bordkledning, og teglstein.

- Det bør foretas tiltak for å bedre lufting av kledningen.

Lokale utskiftninger.

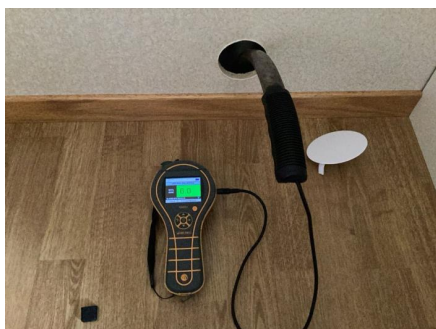
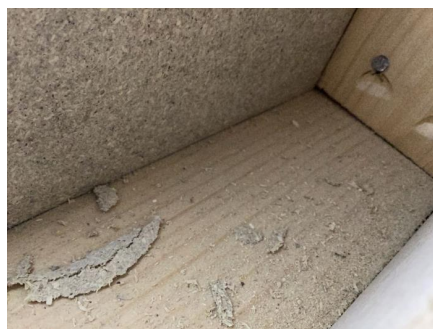
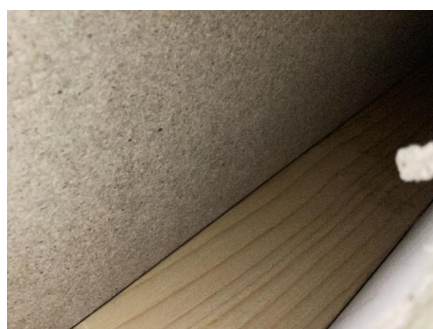
Hulltaking er foretatt uten å påvise unormale forhold.  
Hulltaking er foretatt ved/i soverom.  
Fuktkvotemåling (vekt%) i konstruksjonen ble målt til 6.

- Det bør etableres tilfredsstillende tilluft til våtrom f.eks. luftespalte ved dør e.l.
- Elektrisk avtrekksvifte bør monteres for å lukke avviket.

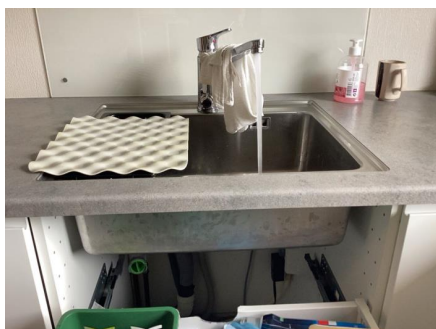
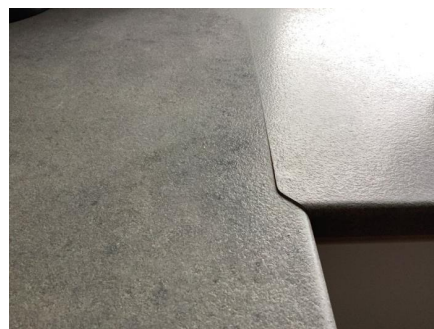
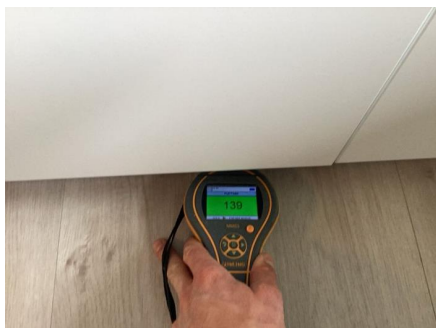
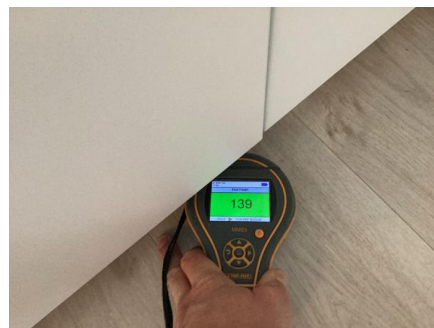
Liten forhøyning i skjøt på benkeplate.

Manglende feste på front til fryseskap.

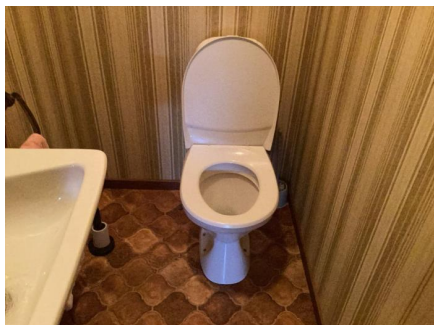
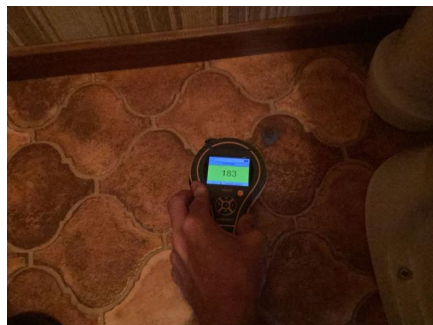
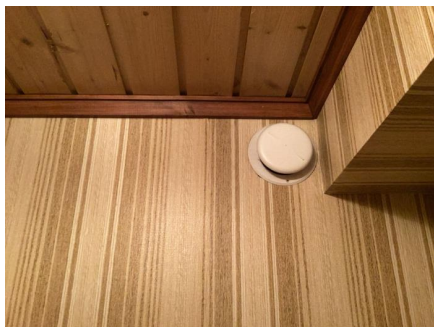
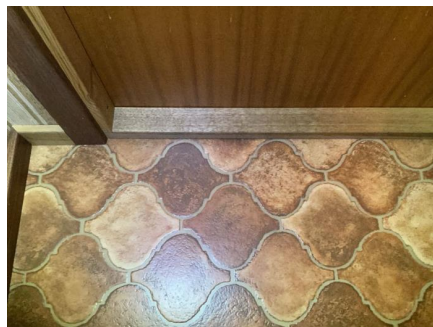
Det ga indikasjon på fukt i belegg. Kan komme av underliggende betonggulv.

- Det bør etableres tilfredsstillende tilluft til toalettrom, f.eks. luftespalte ved dør e.l.
- Det bør etableres tilluft til toalettrom.

Ytterligere undersøkelse og overvåkning.

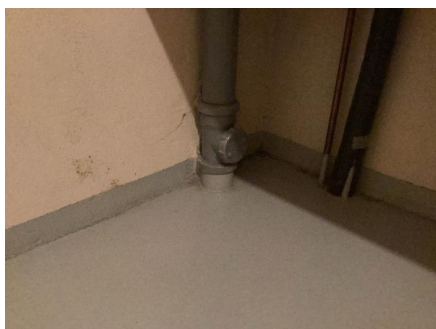
Det er synlige avløpsrør av plast og synlig soilsluk på vaskerom.

- Det er ikke behov for utbedringstiltak siden anlegget fungerer i dag, men ut ifra alder kan skader plutselig oppstå på eldre anlegg.
- I forbindelse med oppgradering av våtrom vil det være naturlig med utskiftning av rør.

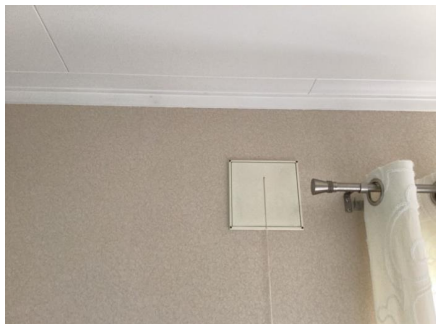
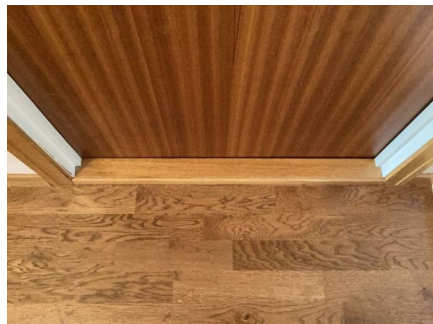
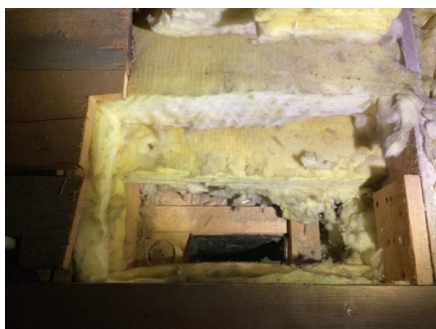
Boligen har naturlig ventilasjon.

Lufteluker bør føres ut.

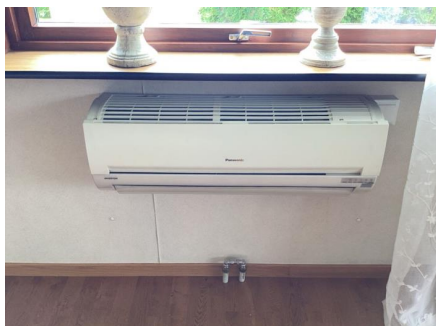
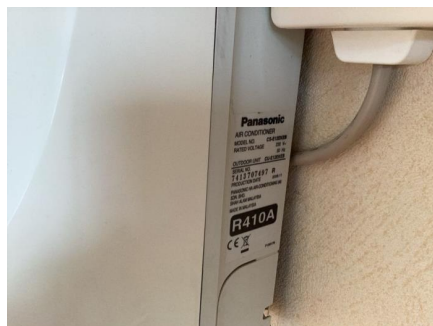
Det er installert varmepumpe i stue.

- Det er ikke behov for utbedringstiltak siden varmesentralen fungerer i dag, men ut ifra alder kan skader plutselig oppstå på eldre anlegg.

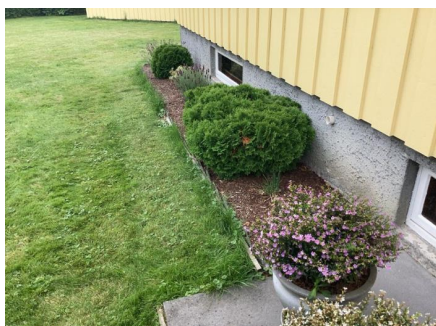
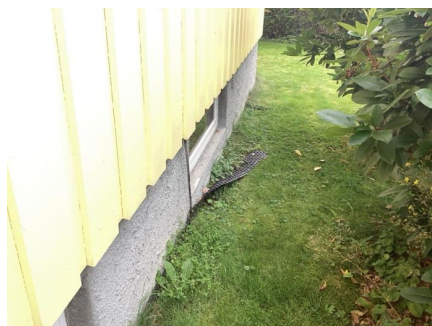
Dagens drenering er fra boligens byggeår. Dreneringens funksjon og kapasitet forringes over tid. Dette kan påvirke boligens kjeller/underetasje negativt. Drenering er nedgravd og skjult, og av den grunn vurderes tilstanden ut fra alder. Estimert levetid på drens-systemet har et betydelig sprang, og er mellom 20 - 60 år. Av nevnte grunner er det vanskelig å angi noen eksakt tilstand. Kommentaren er i dette tilfelle basert på alder. Det bemerkes at det på befaringen ikke ble påvist vesentlige skader.

Bør montere topplist for å hindre vann mellom drensplate og vegg.

Terrengjusteringer.

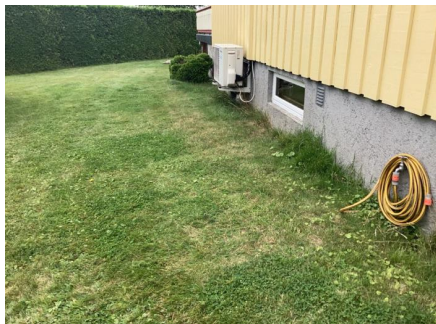
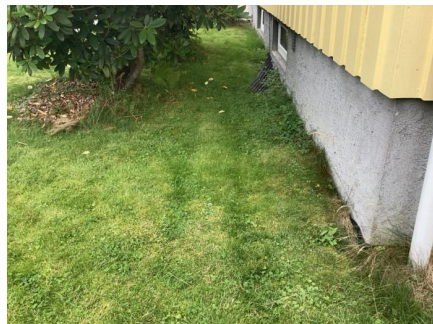
Flatt terreng.

- Det bør foretas terrengjusteringer.
