# Tilstandsrapport

Boligbygg med flere boenheter

Tindlund Park 10, 1718 GREÅKER

Rapportdato: 24.02.2025

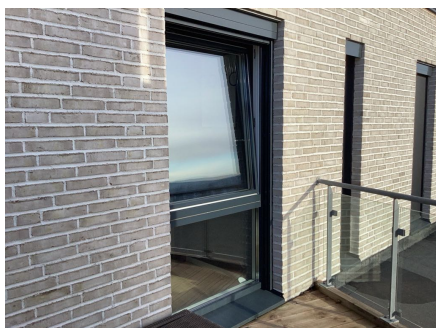
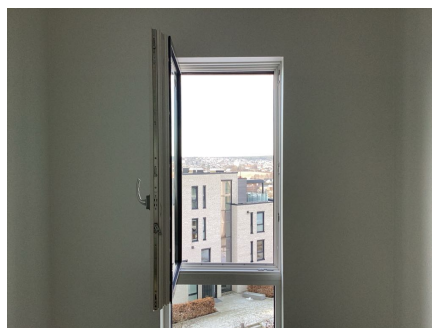
Bygningen har malte trevinduer med 3-lags glass.

Vinduer er utvendig beslått med aluminium.

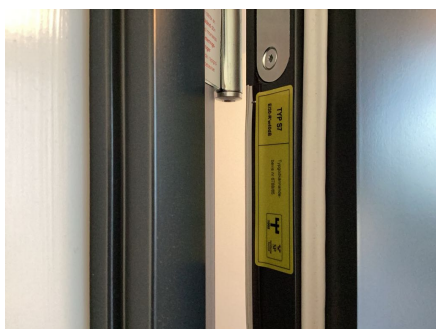
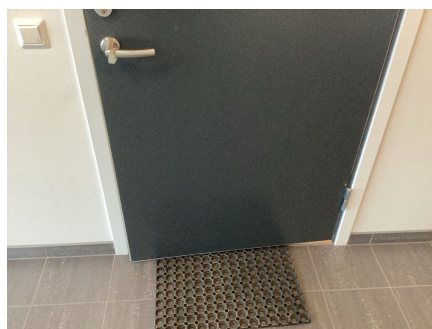
#### TG 1 Dører

Til leiligheten er det en brann- og lyd klassifisert ytterdør.

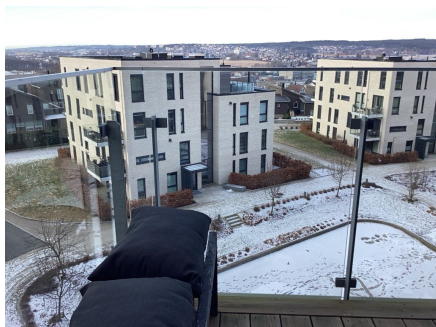
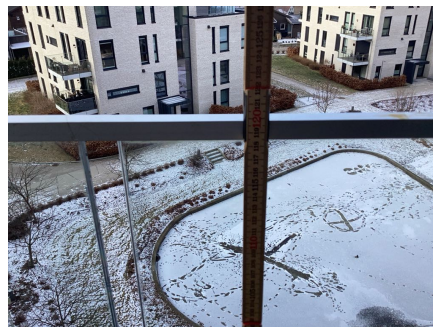
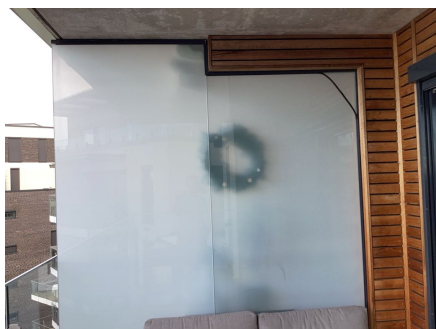
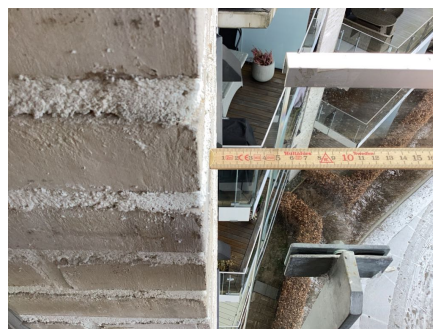
## TG 1 Balkonger, terrasser og rom under balkonger

Balkong oppført av betong med impregnerte gulvbord og glassrekkverk.

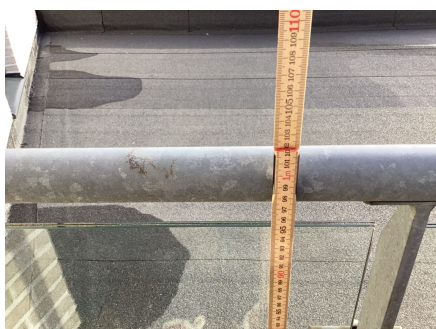
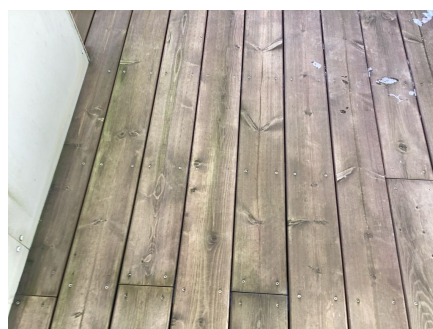
## TG 1 Takterasse

Takterrassen er oppført med impregnerte gulvbord og glassrekkverk.  
På takterrassen er det en pergola.

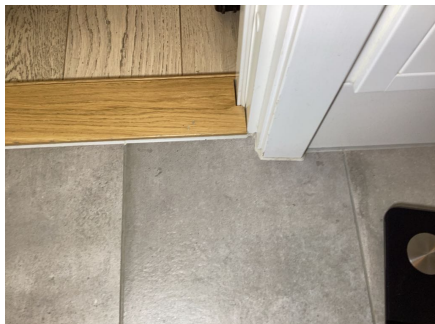
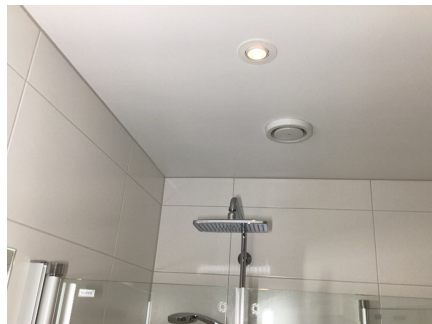
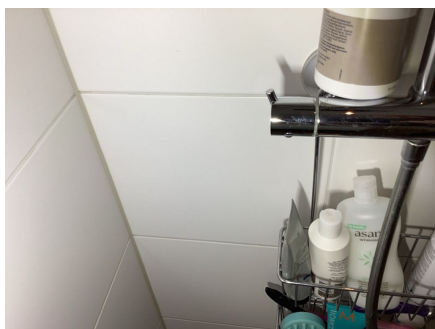
- Det er vindu/dør med ikke fuktbestandige materialer i våtsonen (ved vask, dusj, badekar, osv.), løsningen eller byggematerialet er uegnet

- Uegnede materialer må fuktbeskyttes/utskiftes.

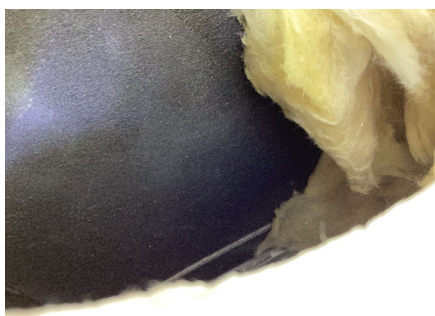
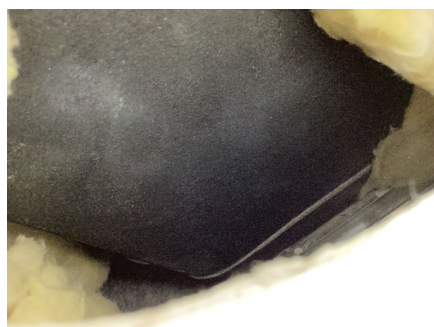
### TG 0 Tilliggende konstruksjoner våtrom

Hulltaking er foretatt uten å påvise unormale forhold. Hulltaking er foretatt ved/i walk in closet.

Det var ikke mulig å søke pga. manglende stender eller bunnsvill til å søke i.

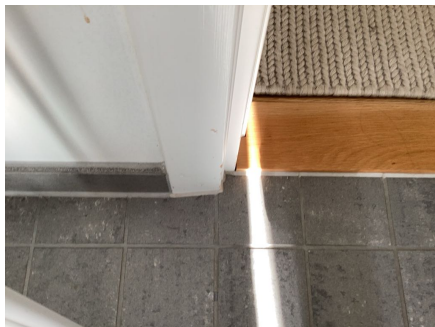
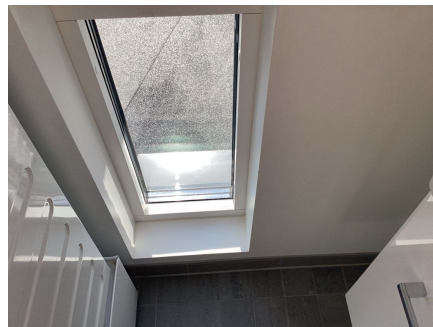
- Det er vindu/dør med ikke fuktbestandige materialer i våtsonen (ved vask, dusj, badekar, osv.), løsningen eller byggematerialet er uegnet

- Uegnede materialer må fuktbeskyttes/utskiftes.

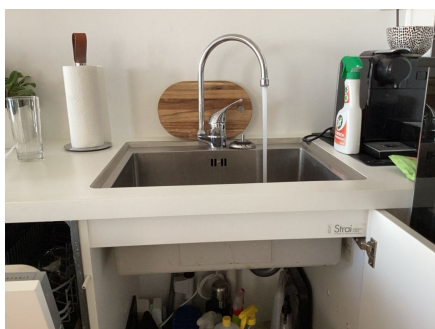
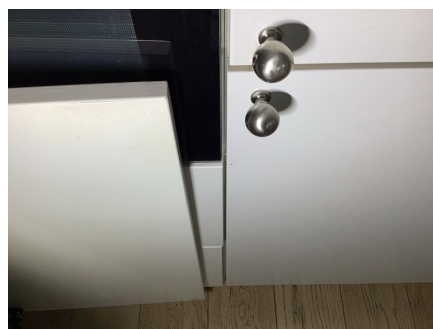
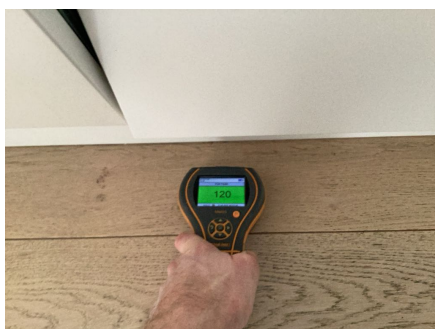
Det er kjølfrysenskap, oppvaskmaskin, platetopp, micro, stekeovn, vannstoppsystem og komfyrvakt.

Noen merker på overflater som anses som normal bruksslitasje.

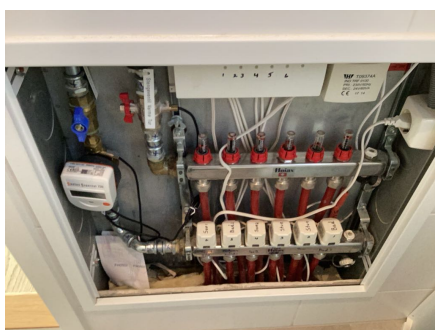
Rør i lukkede konstruksjoner er ikke inspisert.

Skap plassert på bad.

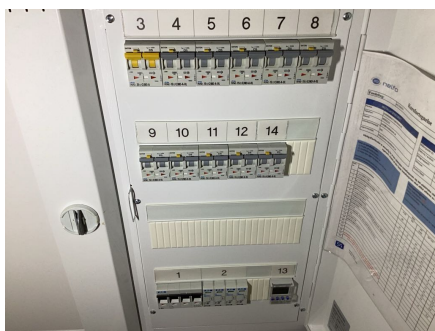
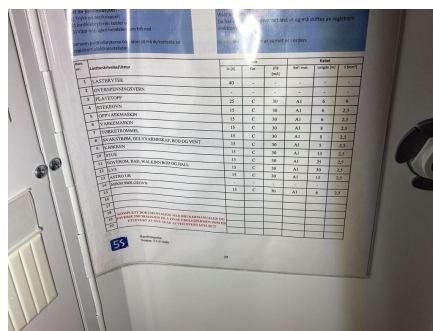
Anlegget er kun visuelt besiktiget. EL. anlegget er ikke videre vurdert da dette ikke er takstingeniørens kompetanseområde. Det anbefales alltid eltakst ved tvil om funksjonalitet og kapasitet.

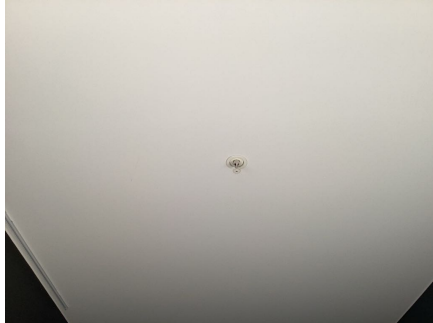
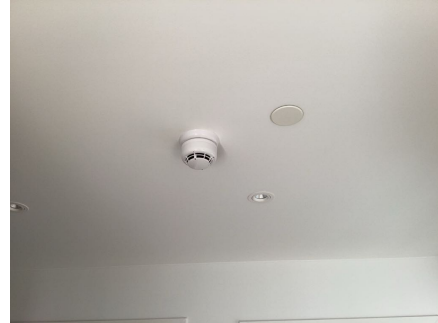
1. Er det mangler for brannslukningsutstyr i boligen iht. forskriftskrav på søknadstidspunktet, men minst Byggeforskrift 1985?  
**Nei**
2. Er det skader på brannslukningsutstyr eller er apparatet eldre enn 10 år?  
**Nei**
3. Er det mangler på røykvarsler i boligen iht. forskriftskrav på søknadstidspunktet, men minst Byggeforskrift 1985?  
**Nei**
4. Er det skader på røykvarslere?  
**Nei**
