# Tilstandsrapport

📍 Alfheimveien 8 C, 1358 JAR

# gnr. 38, bnr. 69

Befaringsdato: 16.10.2025

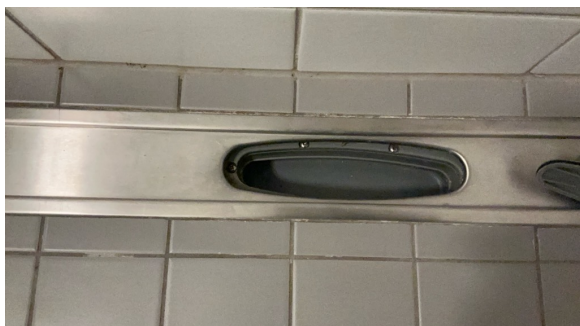
• Det er viktig å merke seg at levetiden til en membran varierer basert på kvalitet, installasjon og bruk. Eldre membraner kan bli sprø og sprekke opp, noe som fører til at de mister sin vanntettende funksjon. Dette kan resultere i vannlekkasjer gjennom vegger og gulv og fuktskader.

Membran har normalt en teknisk levetid på ca 20 år (Byggforsk 700.320)
