Tilstandsrapport

Enebolig

Svingen 41A, 1734 HAFSLUNDSØY

Befaringsdato: 29.04.2026

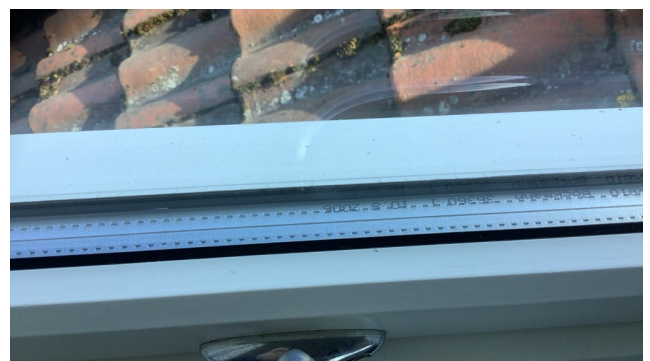
Vinduene har malte trerammer og to-lags glass. Eier opplyser at flere av vinduene i førsteetasje er fra 2022. Flere vinduer og vinduer i andreetasje er fra 2006, samt 2015. Avhengig av lys- og solforhold kan punktering i glass være vanskelig å se, og derfor kan det være tilfelle at glass er punktert uten at det er oppgitt i denne rapporten. Det blir kun gjort kontroll på enkelte vinduer, avvik på årstall kan forekomme.

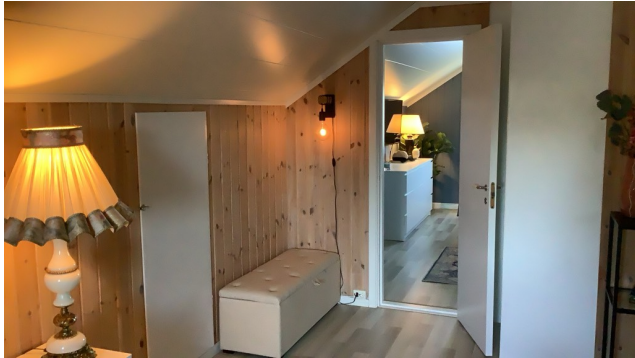
Overflatene er generelt godt vedlikeholdt, og har normal bruksslitasje. Noe overflatebehandling av vegger og tak må alltid påregnes ved et eierskifte.
Normal slitasje på overflatene, noe bruksslitasje må alltid påregnes ved kjøp av brukt bolig.
Førsteetasje har vært oppusset de senere årene i hht eier.

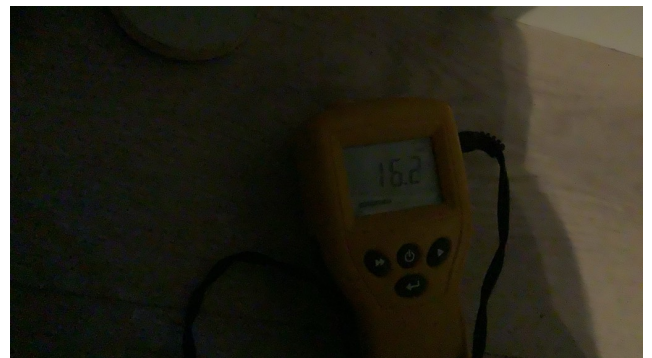
Det er kun foretatt en skikktakning, og det kan ikke utelukkes at det kan være fuktskader andre steder i konstruksjonen. Ytterligere undersøkelser anbefales.

Det anbefales å foreta fuktsjekk med jevne mellomrom, og spesielt etter større nedbørsmengder.

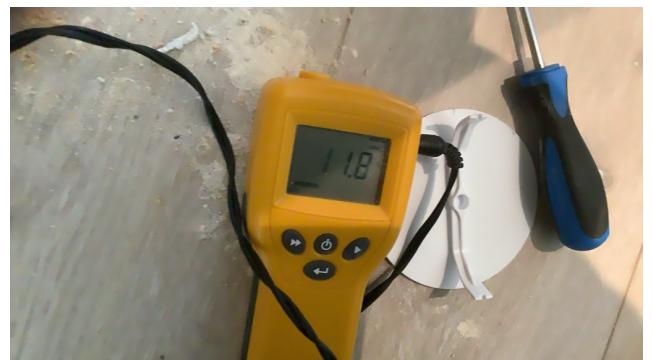
Det ble boret 73 mm hull, og ikke målt unormale fuktverdier i veggens svill.

Det er kun foretatt en stikk-kontroll på hulltakingen, og det kan ikke garanteres at det kan være fukt andre steder.

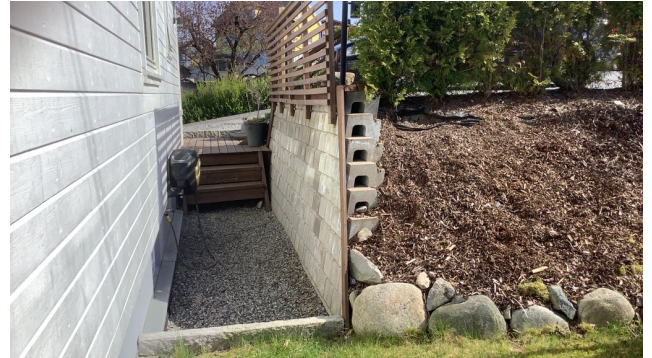
Det er oppført mur i betongstein med rekkverk.

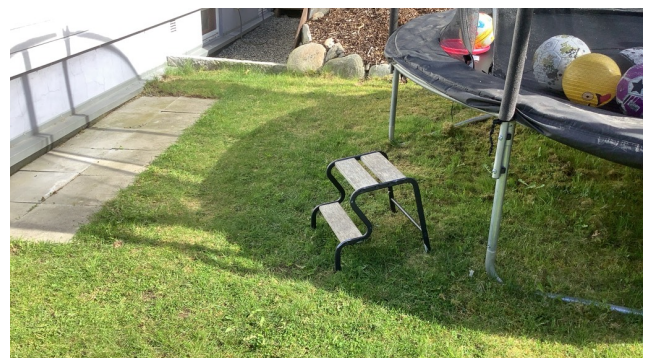
Det er noe fall på terrenget inn mot boligen.

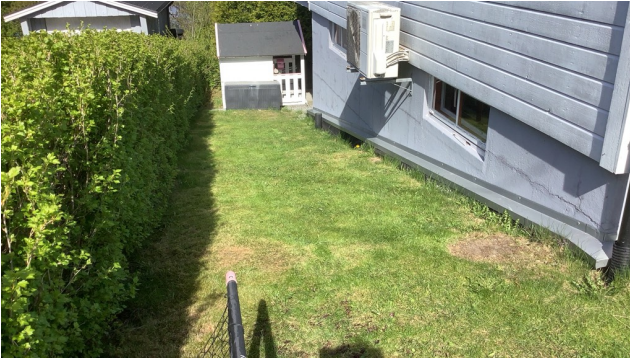
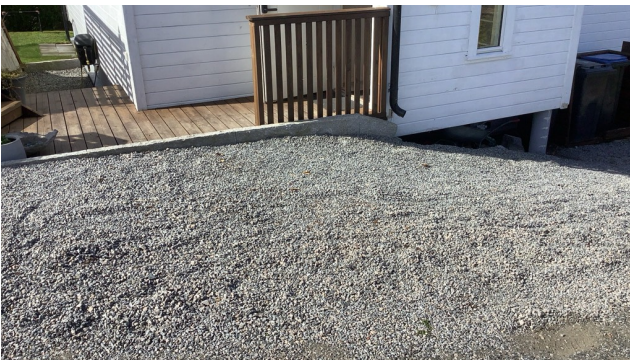
- Åpninger i rekkverk er større enn dagens forskriftskrav til rekkverk i innvendige trapper.
- Åpninger i rekkverk på balkong eller terrasse er ikke i henhold til krav i dagens forskrifter.
- Det er påvist avvik innen helse miljø eller sikkerhet.
- Det mangler håndløper på vegg i det innvendige trappeløpet.
- Eiendommen ligger i et rasfarlig /skredutsatt område i henhold til kommunedelsplan/NVE.
- Rekkverket på balkong eller terrasse er for lavt i forhold til dagens krav. Rekkverket på forstøtningsmuren har for store åpninger.
