# Tilstandsrapport

Enebolig

Seierstengata 9, 1608 FREDRIKSTAD

Befaringsdato: 09.01.2026

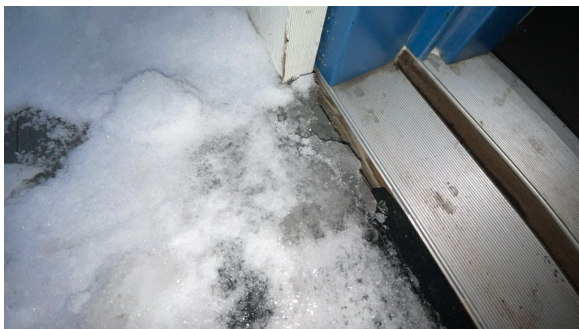
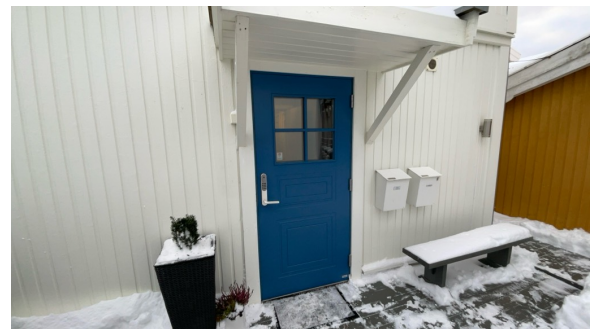
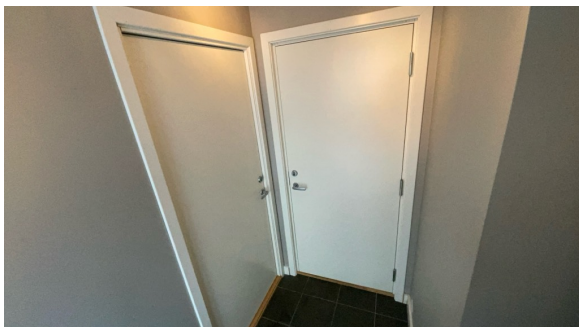
- Det er påvist avvik rundt innsettsdetaljer.

Montere terskelbeslag. Manglende terskelbeslag øker risikoen for fuktinntrengning til innenforliggende konstruksjoner.

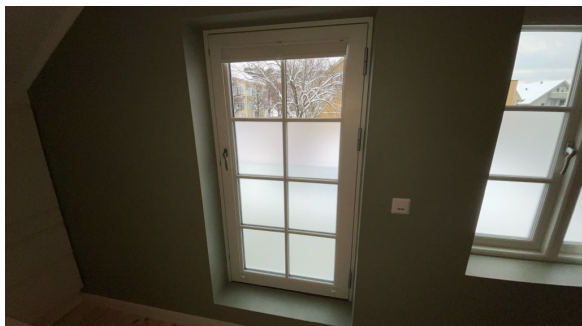
- Det er påvist avvik rundt innsettsdetaljer.

Manglende terskelbeslag øker risikoen for fuktinntrengning til innenforliggende konstruksjoner. Montere terskelbeslag.

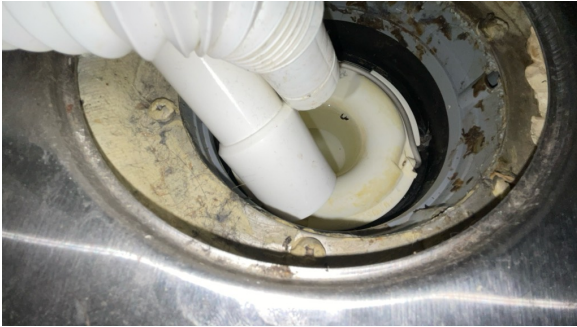
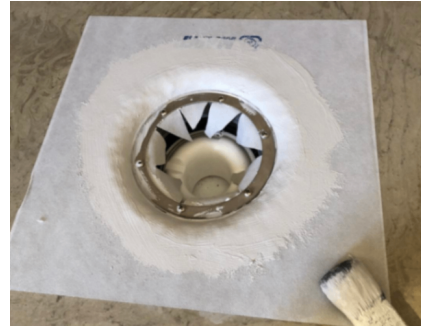
Manglende høyde på mansjett/membran ved døren avviker fra preakseptert løsning i teknisk forskrift, og manglende membran på mansjett under klemring kan øke risikoen fuktoppsug i tilstøtende konstruksjoner. Det anbefales nærmere undersøkelser for å avklare utførelse av mansjett og membran ved dør og under klemring. Ved avvik bør tettesjiktet utbedres til forskriftsmessig løsning, utført av kvalifisert fagperson.

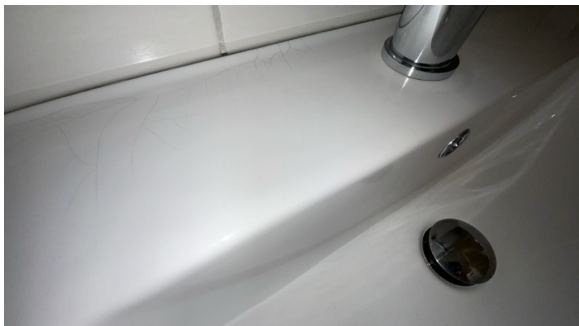
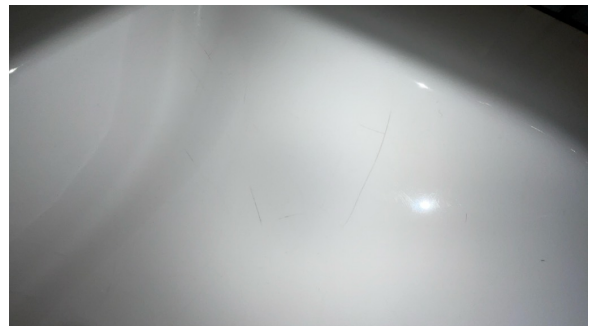
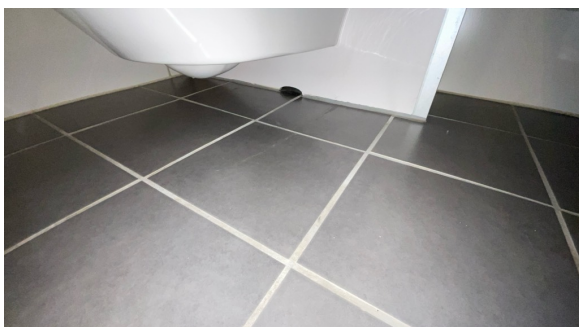
- Riss er vanligvis overfladiske skader i servantens overflate eller glasur. Konsekvensene av riss er hovedsakelig kosmetiske.

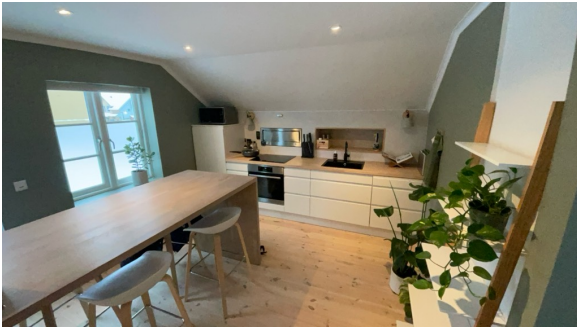
Avskalling front oppvaskmaskin.

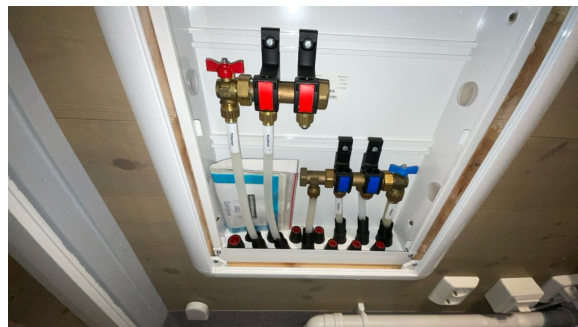
- Det er påvist at eventuelt lekkasjevann fra rør i rør system ikke ledes til sluk eller annen kompenserende løsning.
- Rørkursene på rør-i-rør systemet på vannledninger er ikke merket.

Vannforderskap i bod første etasje.

- Rørkurser på rør-i-rør system bør merkes.
- Det bør foretas tiltak på anlegget som sikrer bedre løsning på eventuelt lekkasjevann fra rør i rør system.

Ved eventuell lekkasje i varerør vil vann som ledes til fordelerskapet på badet i første etasje gi risiko for vannskader i omkringliggende konstruksjoner. Det anbefales å etablere en løsning der eventuell lekkasje vann som føres til fordelerskapet dreneres videre til rom med sluk.

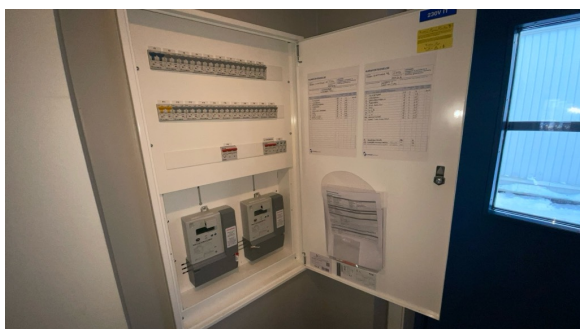
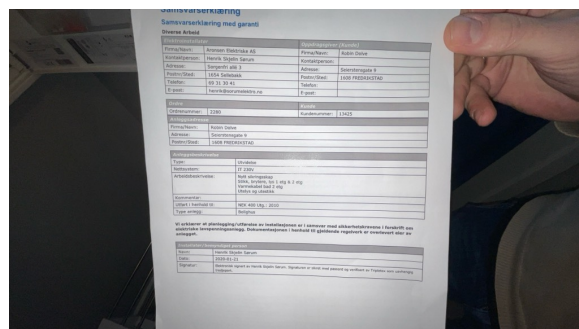
**Ja** Det foreligger ikke samsvarserklæring på elektriske arbeider utført i badet i første etasje. Det er ikke foretatt kontroll av det elektriske anlegget i løpet av de siste 5 årene. Det anbefales en gjennomgang av en registrert elektroinstallasjonsvirksomhet.

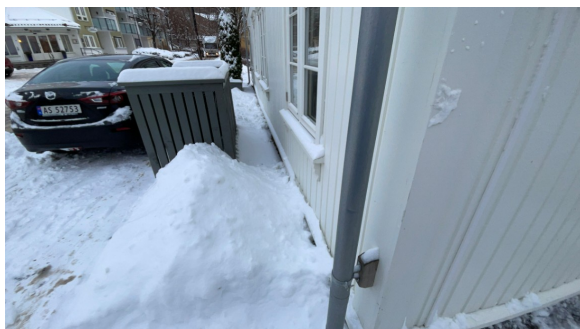
- Grunnmuren har sprekkdannelser.

Sprekker i mørtelfuger i grunnmur kan over tid medføre økt risiko for vanninntrengning og frostsprengning, samt videre nedbrytning av fugematerialet. Videre kan sprekker i grunnmur gi adkomst for skadedyr til eventuell krypkjeller og andre konstruksjonsdeler av bygningen.

Det anbefales å følge med på eventuell videre utvikling og foreta nærmere kontroll av grunnmuren når det er snøfritt. Der sprekker og åpninger er mest fremtredende, bør det vurderes lokal utbedring i form av fuging og tetting. Dersom det avdekkes krypkjeller, bør det etableres tilfredsstillende ventilerings av kryprommet i henhold til gjeldende anbefalinger.
