Tilstandsrapport

Enebolig

Åserødveien 153, 1747 SKJEBERG

Befaringsdato: 19.02.2025

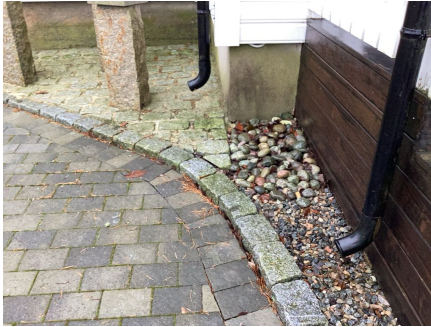
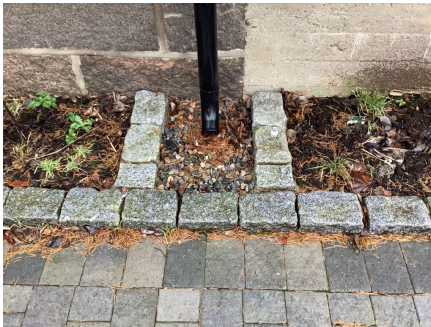
Nedløp og beslag

Takrenner, nedløpsrør og beslag av plastbelagt stål.

- Overvåk tilstanden jevnlig. For å få tilstandsgrad 0 eller 1 må beslag/renner/nedløp skiftes ut, men tidspunktet for når dette er nødvendig er vanskelig å si noe om.
- Det bør lages system for bortledning av vann fra taknedløp ved grunnmur.

Etablerer fotbeslag og takrenner.

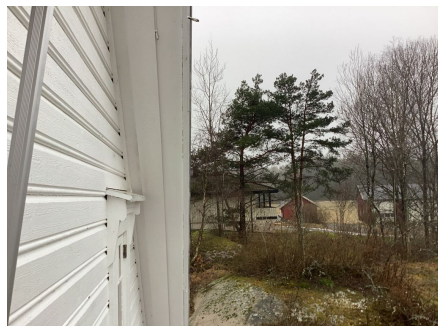
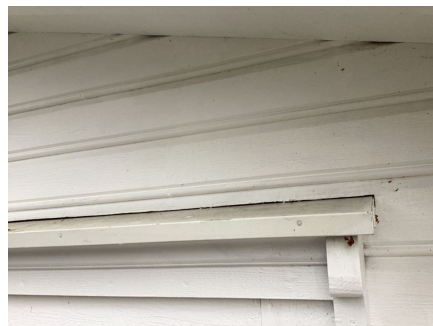
TC 2 Veggkonstruksjon

Spikerhoder er stedvis brutt overflaten, noe som gjør at overflatene rundt spikerhodet er mer utsatt for oppsamling av skitt og fukttoppsug. Etterslepet av vedlikehold.

Vedlikehold

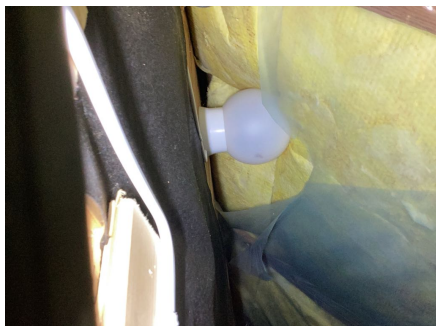
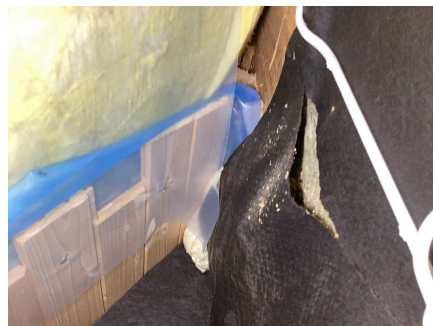
TG 2 Takkonstruksjon/Loft

- Det er begrenset/dårlig ventilering av takkonstruksjonen.
- Det er fra loft/kryploft påvist indikasjoner på at det er punktering av dampsperre, som medfører svekket effekt av dampsperrerefunksjonen.
- Det er påvist fuktskjolder/skader i takkonstruksjonen.

Det ga utslag på fukt ved pipe på befaringdato.

Det må gjøres nærmere undersøkelser av kilde til fukt og utbedring.

Tett alt opp til loftet slik at det ikke stiger varm luft opp - gjennomføringer, loftsluke, spotlights og avluftning.

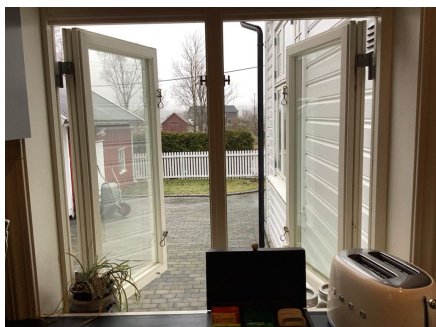
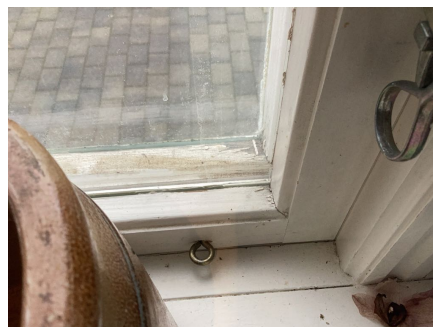
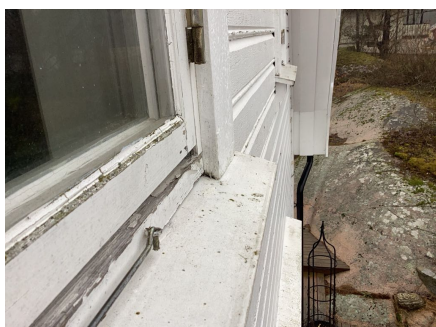
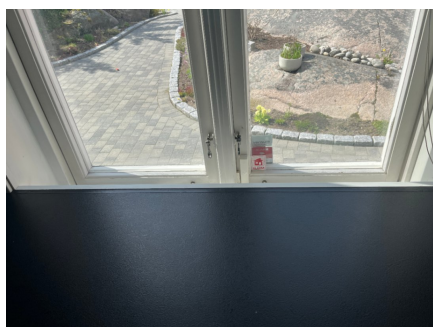
TC2 Vinduer

Bygningen har malte trevinduer med 2-lags glass og trevinduer med koblet glass.

- Vinduer må justeres.
- Det må påregnes noe vedlikehold og at enkelte vinduer må skiftes ut.

Vedlikehold.

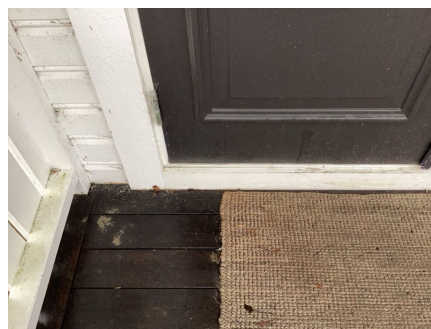
TG 2 Dører

Manglende terskelbeslag, noe som gir økt risiko for fukt inntrengning til innenforliggende konstruksjoner.

Montere beslag.

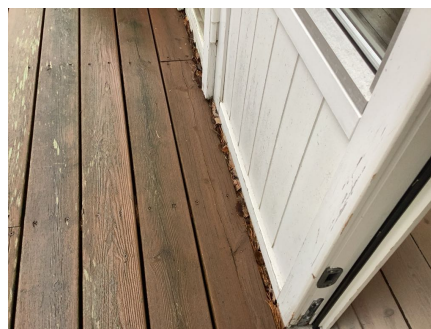
TG 2 Terrassedør første etasje

To-fløyet terrassedør med sidevinduer.

Det må foretas utvendig vedlikehold.

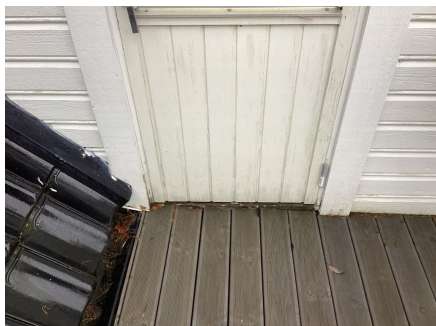
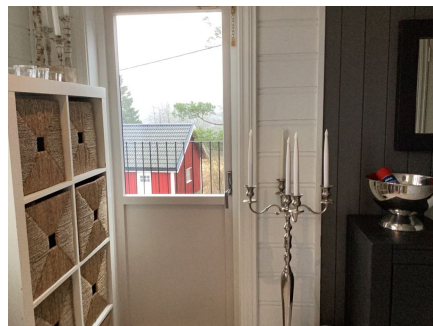
TG 2 Balkongdør andre etasje

- Karmene i dører er værslitte utvendig og det er sprekker i trevirket.

Det må påregnes vedlikehold/utskiftning.

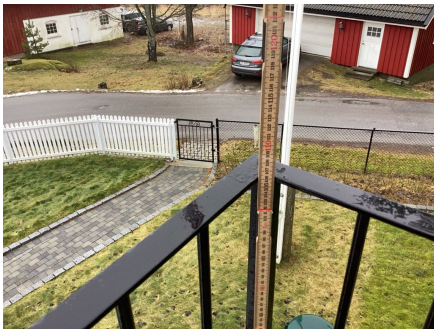
- Åpninger i rekkverk er ikke i henhold til krav i dagens forskrifter.
- Balkong/terrasse ligger over innredede boligrom, usikker konstruksjon. Konstruksjonsutforming gir økt fare for skader.

- Åpninger i rekkverk må endres for å tilfredsstille krav på byggemeldingstidspunktet.
- Det må gjennomføres ytterligere undersøkelser.

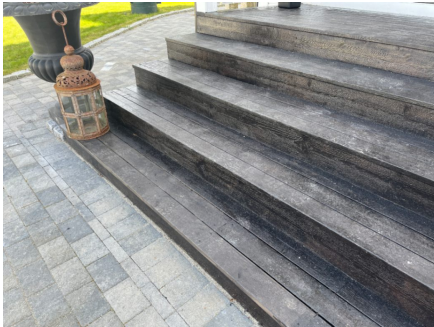
TE 3 Utvendige trapper

Trapp i trekonstruksjon.

- Rekkverk må monteres for å lukke avviket.

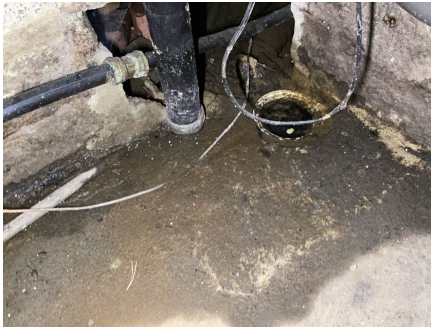
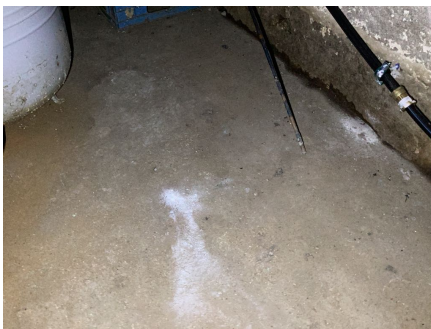
TG 3 Rom Under Terreng

Punktet må sees i sammenheng med 'Drenering'

Kostnadsestimat: 50 000 - 100 000

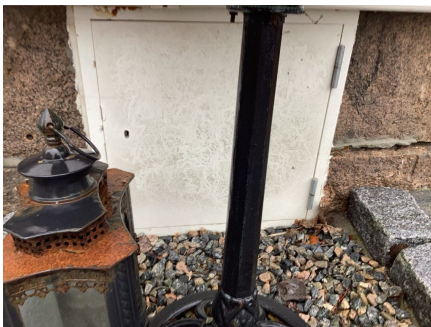
TG 2 Krypjkjeller

Bygningen har krypkjeller under trebjelkelag og stubbegulv.

- Terrengfall i tilknytning til konstruksjonen må utbedres.
- Om mulig bør det forsøkes etablert adkomst til krypkjeller slik at den kan inspiseres. Dette er en utsatt konstruksjon.

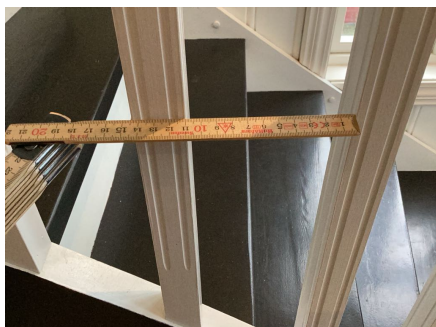
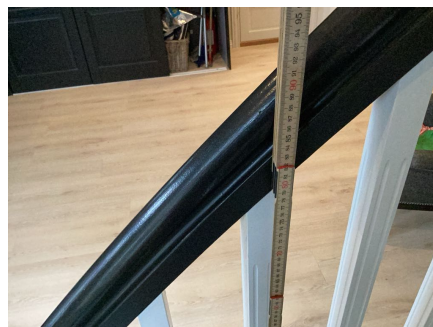
TG 2 Innvendige trapper

Boligen har malt tretrapp.

Dersom trappen skal tilfredsstillе dagens krav må det utføres tiltak.

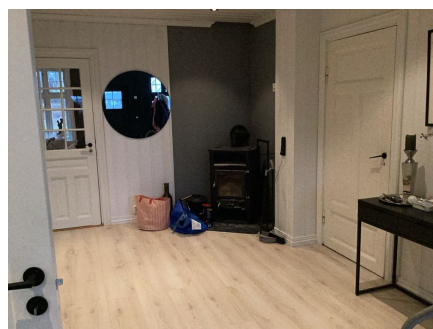
🔧 TG 2 Innvendige dører

Innvendig har boligen furu fyllingsdører med og uten glassparti og skyvedører.

Vedlikehold.

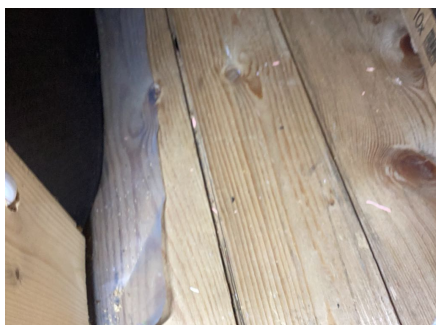
🔧 TG 2 Mus

Mus ekskrementer innvendig i huset på kneloft.

Ytterligere undersøkelse og utbedringer.

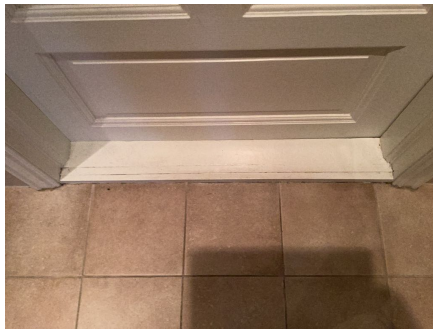
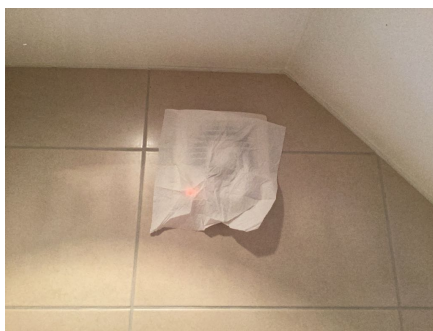
ANDRE ETASJE > BAD/VASKEROM

TG 0 Tilliggende konstruksjoner våtrom

Fuktkvotemåling (vekt%) i konstruksjonen ble målt til 6. (Bra)

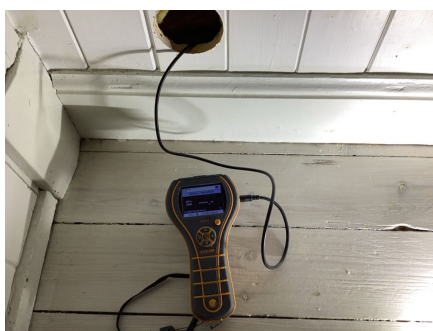
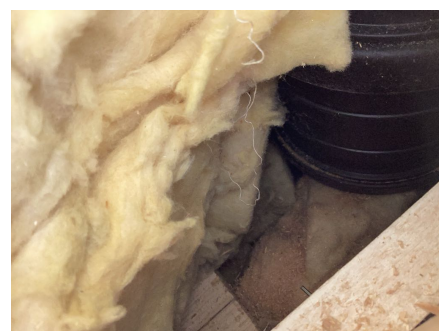
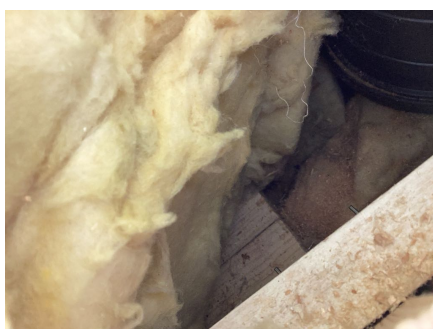
FØRSTE ETASJE > BAD

- Det er vindu/dør med ikke fuktbestandige materialer i våtsonen (ved vask, dusj, badekar, osv.), løsningen eller byggematerialet er uegnet

Lister bør heves for å hindre skader ved vannsøl.

- Det er mulighet for at det kan forekomme vannlekkasje på våtrommet hvor vann ikke vil gå til sluk.

Dusjsone er tett og ved en eventuell vannlekkasje utenfor dusj, så vil det ikke ledes direkte til sluk, men legges seg rundt før det går over kant inn til dusj.

- Uegnede materialer må fuktbeskyttes/utskiftes.

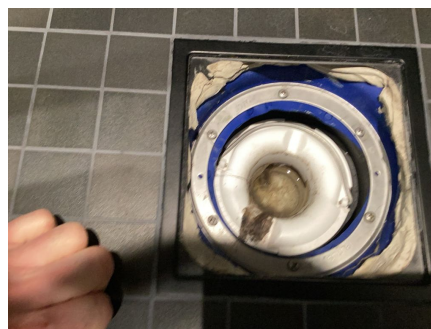
FØRSTE ETASJE > BAD

Sanitærutstyr og innredning

Ytterligere undersøkelse og utbedring.

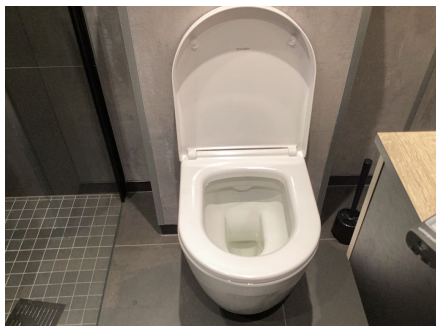
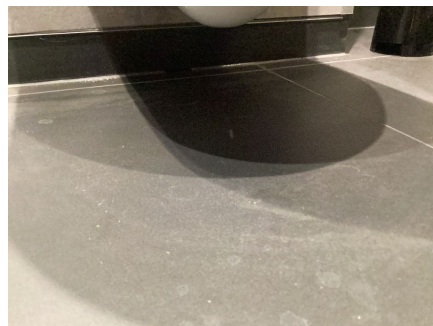
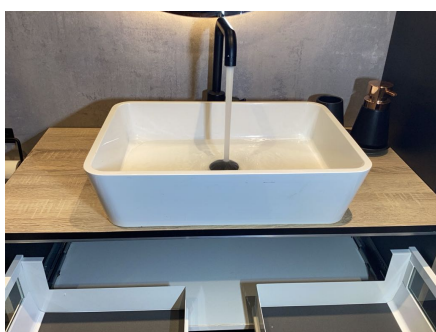
FØRSTE ETASJE > BAD

📍 TG 2 Ventilasjon

- Det bør etableres tilfredsstillende tilluft til våtrom f.eks. luftespalte ved dør e.l.

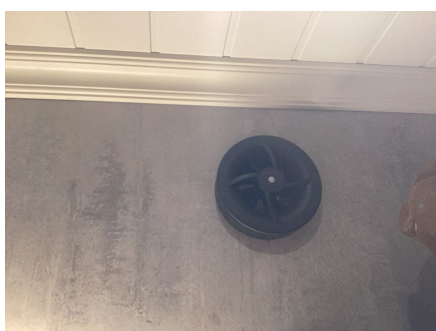
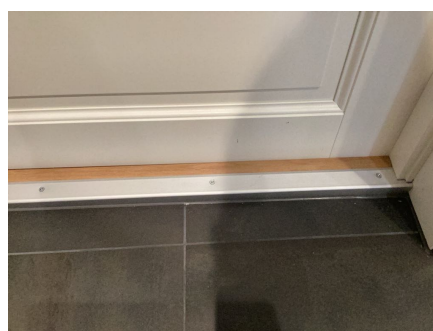
FØRSTE ETASJE > BAD

📍 TG 0 Tilliggende konstruksjoner våtrom

Fuktkvotemåling (vekt%) i konstruksjonen ble målt til under 6(Bra).

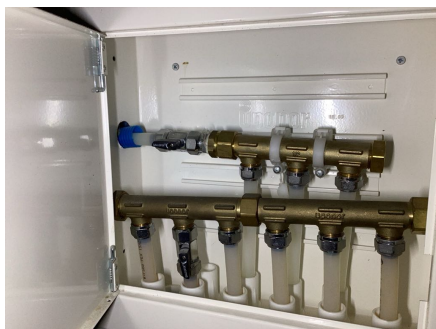
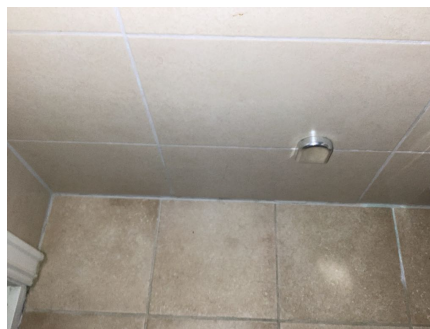
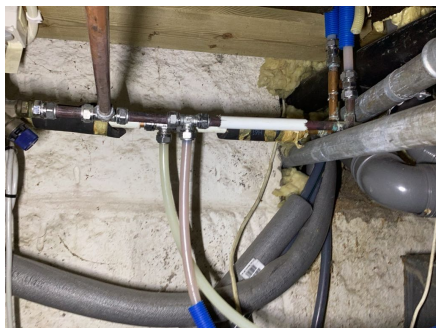
TC 2 Avløpsrør

Det er synlige avløpsrør av plast.

Det er ikke behov for utbedringstiltak siden anlegget fungerer i dag, men ut ifra alder kan skader plutselig oppstå på eldre anlegg.

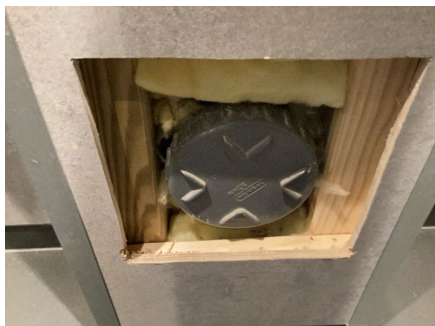
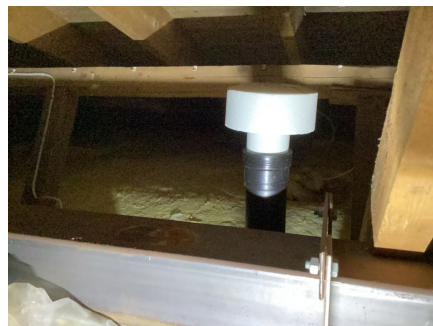
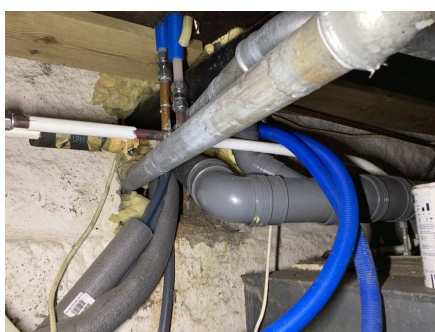
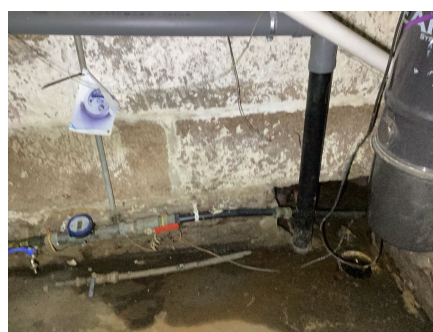
TC 2 Ventilasjon

Boligen har naturlig ventilasjon.

- Bedre ventilering må etableres.

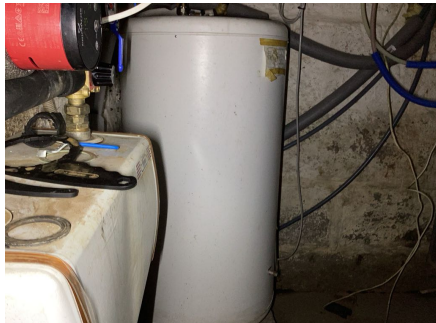
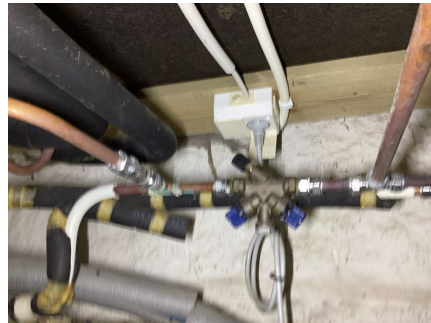
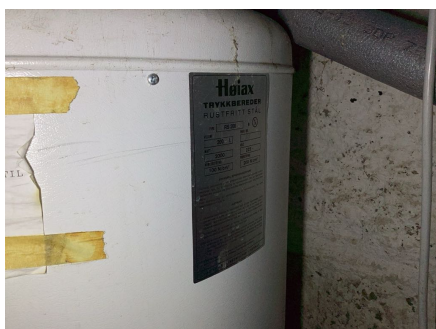
Oppvarming

Panelovner.
Ved.
Varmekabler.
Vannbåren gulvvarme.

Innhente dokumentasjon om mulig.

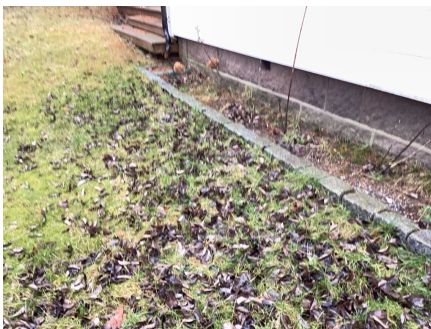
TG 2 Grunnmur og fundamenter

Huset er bygget på granittmur med stubbeloft hvor det er et lite teknisk rom som ikke er måleverdig. Tilbygget står på nyere mur med stubbeloft.

- Grunnmuren har sprekkdannelser.

Anbefaler å følge med videre utvikling.

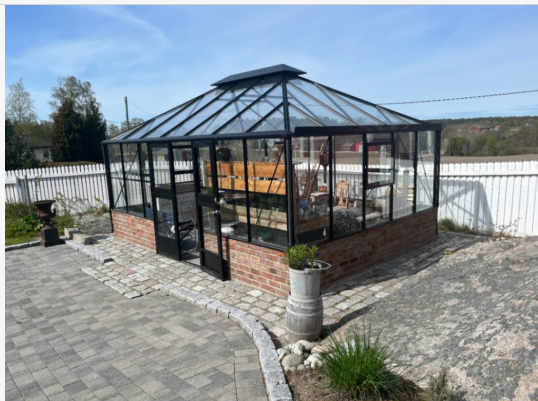
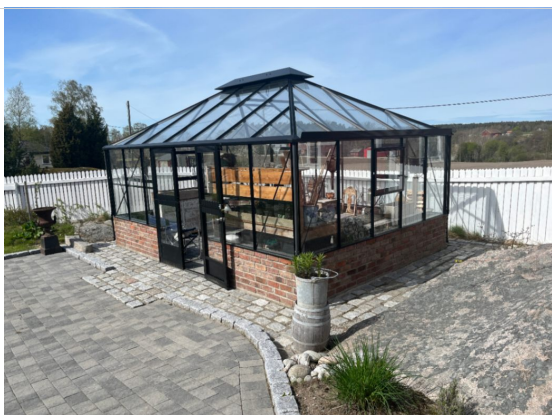
Drivhus

Det har ikke blitt utført en tilstandsvurdering av drivhus.

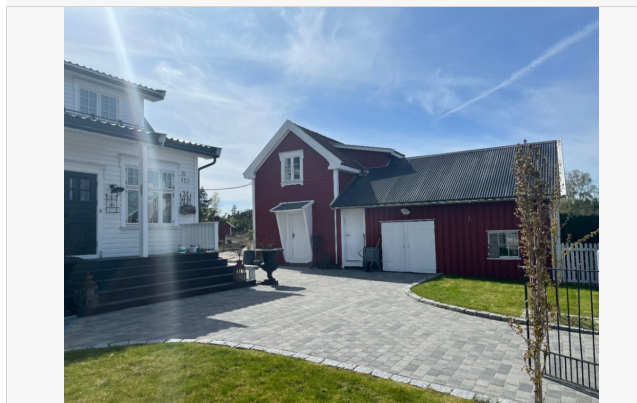
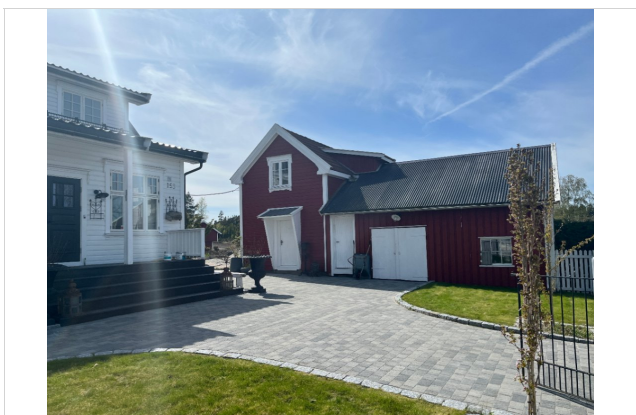
Bryggerhus/hønsehus

Det har ikke blitt utført en tilstandsvurdering av bryggerhus/hønsehus.

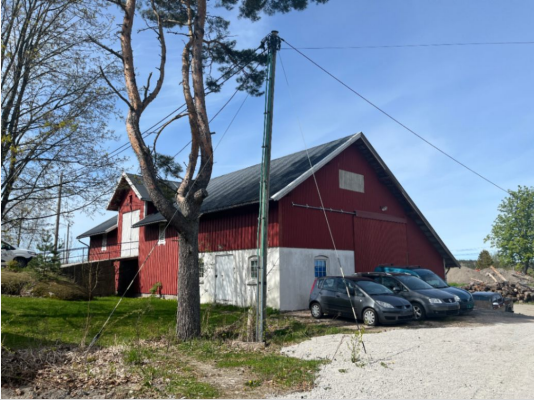
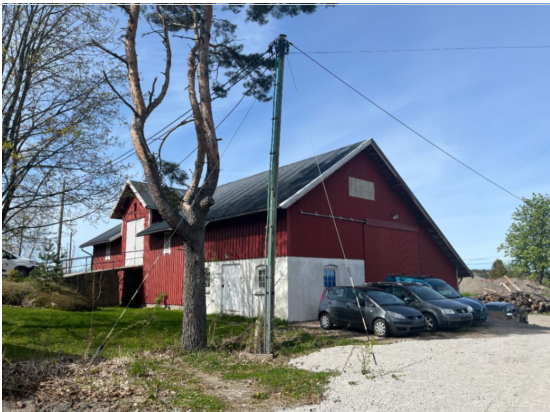
Låve

Det har ikke blitt utført en tilstandsvurdering av låve.

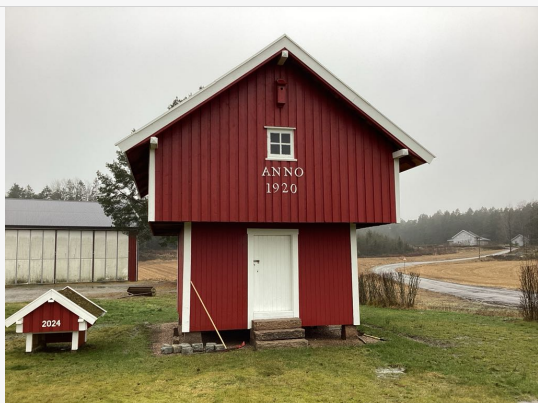
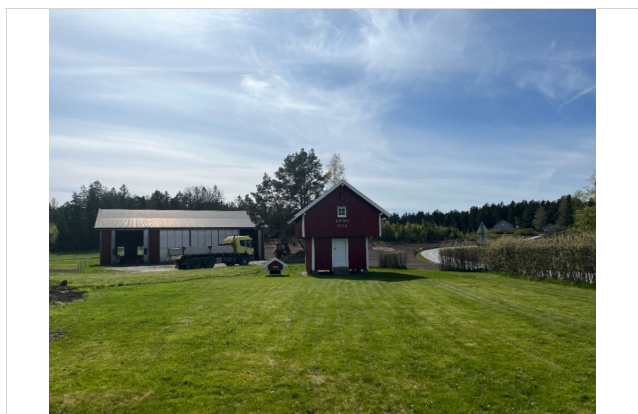
Stabbur

Det har ikke blitt utført en tilstandsvurdering av stabbur.

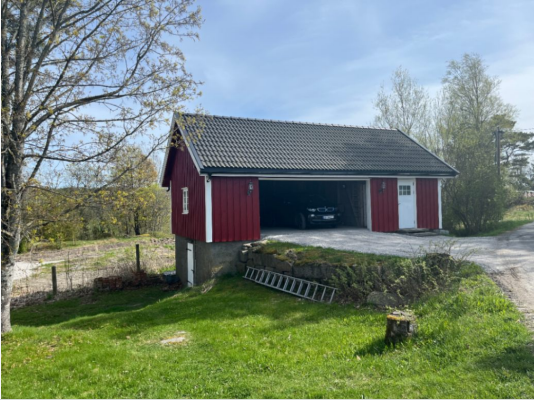
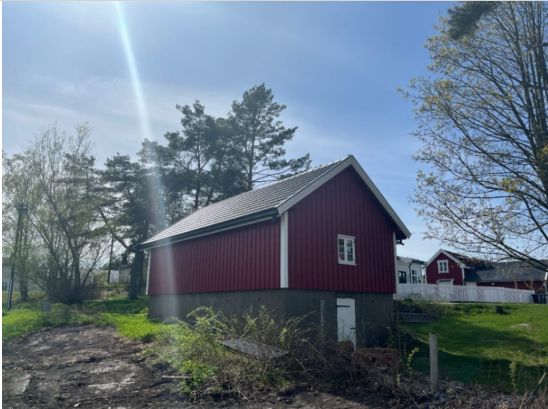
Garasje

Ny tilførsel fra hoved skap i låven til garasje. Garasjen er ny kledning på 3 vegger.
