KNAPPENVEIEN 39

Knappenveien 39

Tilstandsrapport

Befaringsdato: 08.09.2025

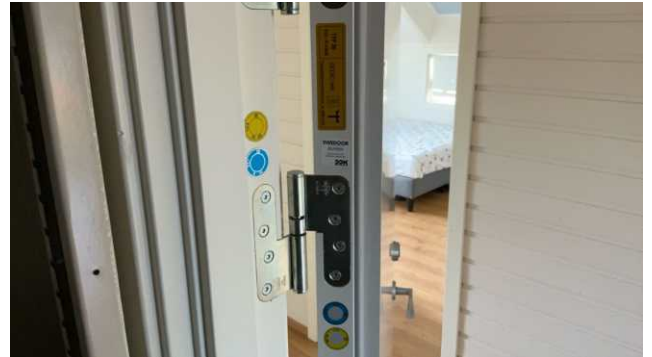
loft

TG 1 Dører - 2 - 3 - 4

Bygningen har brann- og lydklassifisert entrédør til leilighetene i trappegangen.

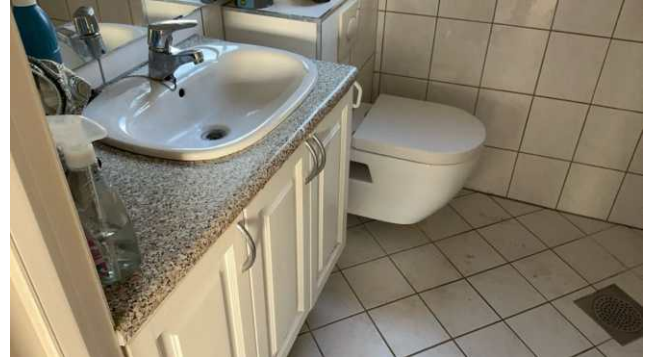
1. ETASJE > BAD

TG 3 Overflater vegger og himling

- Det er påvist tegn til fuktskader i overflater.
- Det er vindu/dør med ikke fuktbestandige materialer i våtsonen (ved vask, dusj, badekar, osv.), løsningen eller byggematerialet er uegnet.

Det er skader i vinduskarmen.

- Det må gjøres tiltak for å lukke avviket.
- Overflater må utbedres eller skiftes.
- Uegnede materialer må fuktbeskyttes/utskiftes.

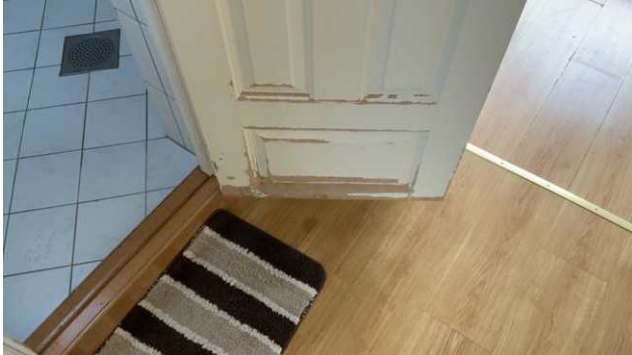
2. ETASJE > BAD

TG 3 Ventilasjon

- Det må foretas tiltak for å lukke avviket.
- Dårlig ventilasjon på et våtrom kan føre til alvorlige konsekvenser som fuktskader og muggvekst.
- Det bør etableres tilfredsstillende tilluft til våtrom f.eks. luftespalte ved dør e.l.
- Over tid kan manglende tilluftsventilering resultere i mugg- og soppdannelse, spesielt på steder som ikke får god nok luftgjennomstrømming.

Manglende tilluft og defekt avtrekksvifte medfører økt risiko for fuktskader, soppdannelse og dårlig innelima.

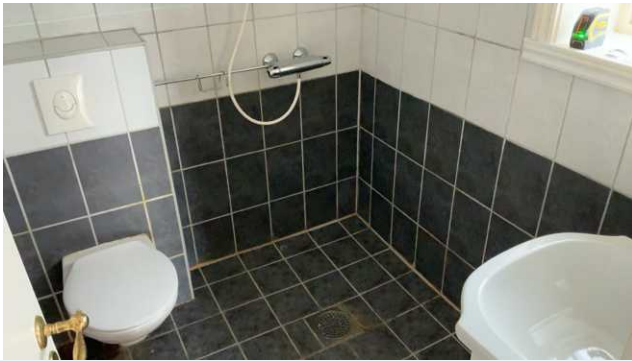
KJELLER > BAD

TG 2 Overflater vegger og himling

Svertesopp i silikonfuger bør fjernes, og silikon bør eventuelt skiftes ut dersom soppveksten sitter dypt. Dette for å hindre videre soppvekst og redusere risiko for fuktskader.

Fliser med bom bør følges opp og eventuelt utbedres, da hulrom under flisene kan føre til at flisene sprekker eller løsner over tid, noe som øker risikoen for følgeskader på underliggende konstruksjon.

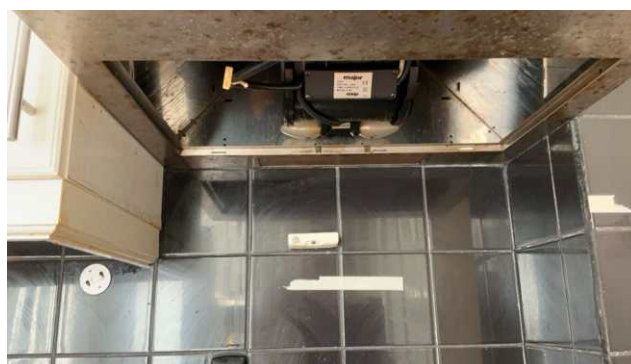
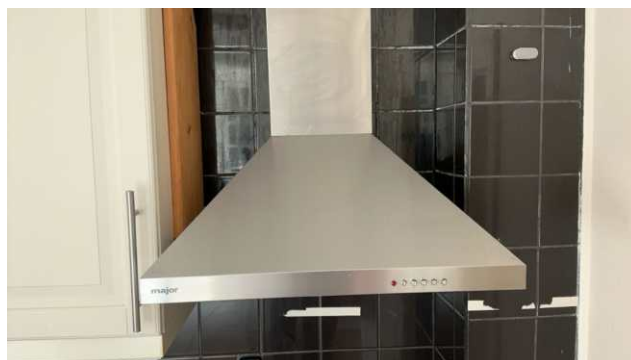
2. ETASJE > KJØKKEN

TG 2 Overflater og innredning
