KNAPPENVEIEN 39

Knappenveien 39

Tilstandsrapport

Befaringsdato: 08.09.2025

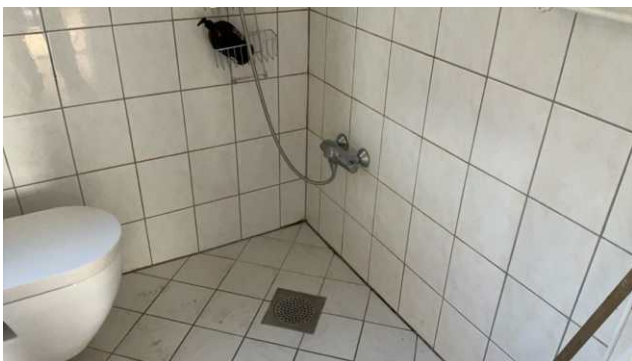
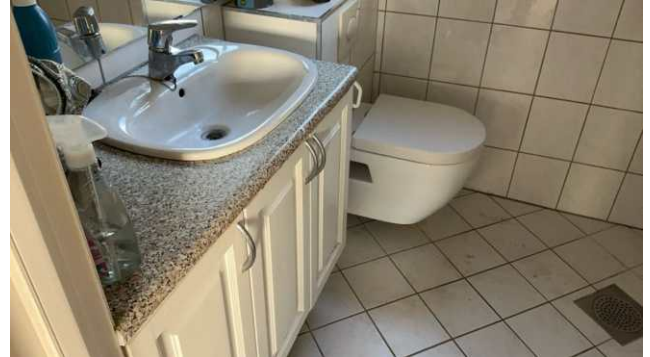
1. ETASJE > BAD

TG 3 Overflater vegger og himling

- Det er påvist tegn til fuktskader i overflater.
- Det er vindu/dør med ikke fuktbestandige materialer i våtsonen (ved vask, dusj, badekar, osv.), løsningen eller byggematerialet er uegnet.

Det er skader i vinduskarmen.

- Det må gjøres tiltak for å lukke avviket.
- Overflater må utbedres eller skiftes.
- Uegnede materialer må fuktbeskyttes/utskiftes.

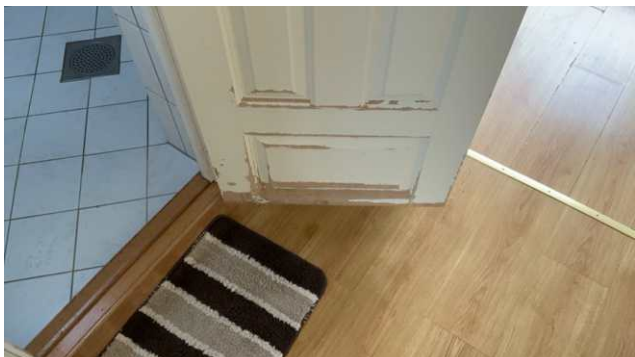
2. ETASJE > BAD

TG 3 Ventilasjon

- Det må foretas tiltak for å lukke avviket.
- Dårlig ventilasjon på et våtrom kan føre til alvorlige konsekvenser som fuktskader og muggvekst.
- Det bør etableres tilfredsstillende tilluft til våtrom f.eks. luftespalte ved dør e.l.
- Over tid kan manglende tilluftsventilering resultere i mugg- og soppdannelse, spesielt på steder som ikke får god nok luftgjennomstrømming.

Manglende tilluft og defekt avtrekksvifte medfører økt risiko for fuktskader, soppdannelse og dårlig innelima.
