# Tilstandsrapport

Fritidsbolig

Skarlunden 53, 1747 SKJEBERG

Befaringsdato: 09.03.2026

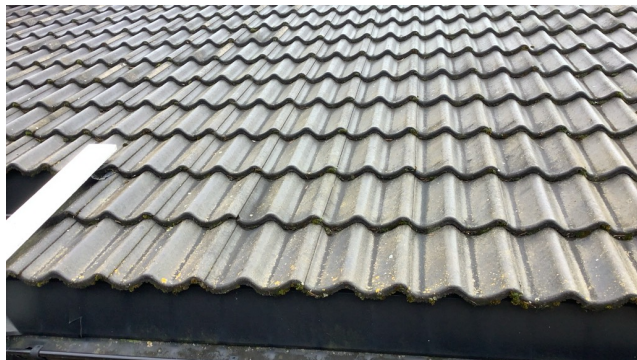
Siden taket (takkonstruksjon, takteking og skorstein) kun er observert fra bakkenivå, er vurderingen begrenset av dette. Det er ikke sikkerhetsmessig forsvarlig å bevege seg ut på taket eller observere fra stige. Selv om det ikke er avdekket skader under befaringen, betyr ikke dette at det ikke foreligger skader som en besiktigelse på taket kan avdekke. Vær oppmerksom på denne risikoen. En undersøkelse av taket kan utføres av en fagperson under tilstrekkelige sikkerhetsforhold. Yttertaket er tekket med betongtakstein.

Når takteking og undertak begynner å bli gamle, øker risikoen for lekkasjer, noe som kan føre til omfattende og kostbare reparasjoner av underliggende konstruksjoner dersom en ikke foretar tiltak på konstruksjonene før dette oppstår.

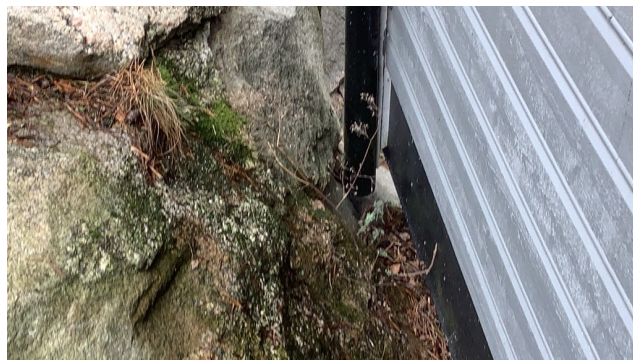
- Det er ikke tilfredsstillende bortledning av vann fra taknedløp ved grunnmur.
- Det er avvik:

Det kan føre til større fuktpåkjenning på grunnmuren.

Det mangler nedløp.

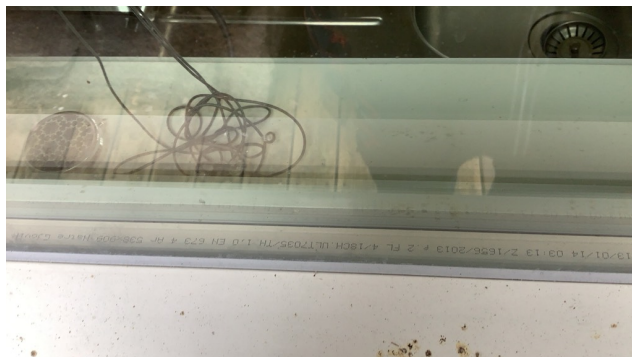
Vinduene har malte trerammer og to-lags glass. Avhengig av lys- og solforhold kan punktering i glass være vanskelig å se, og derfor kan det være tilfelle at glass er punktert uten at det er oppgitt i denne rapporten. Det blir kun gjort kontroll på enkelte vinduer, avvik på årstall kan forekomme.

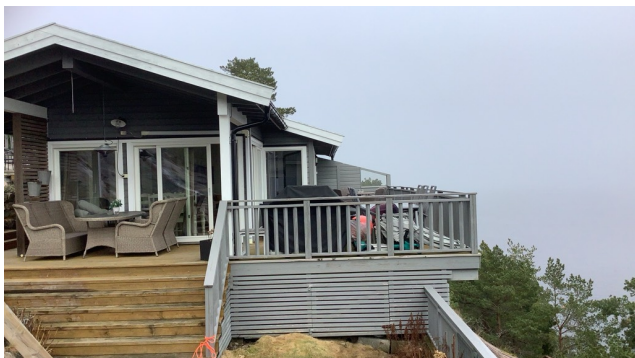
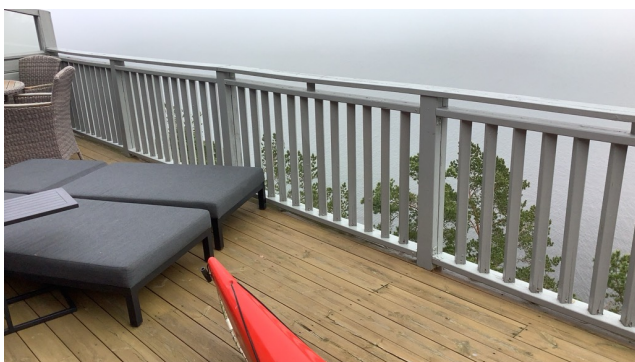
- Karmene i dører er værslitte utvendig og det er sprekker i trevirket.

Overflatebehandling av dører og karmen bør utføres for å hindre videre oppsug av vann og redusere risiko for råteskader. Dersom tiltak ikke gjennomføres, kan værslitasje og sprekker føre til økt fuktpåvirkning og redusert levetid på dørene.

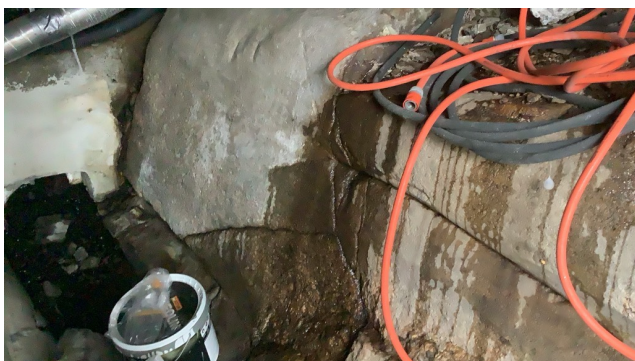
Ta jevnlig sjekk, og påse at det er tilstrekkelig med utlufting. Om det blir for mye fukt, bør det gjøres tiltak for å avlede vannet.

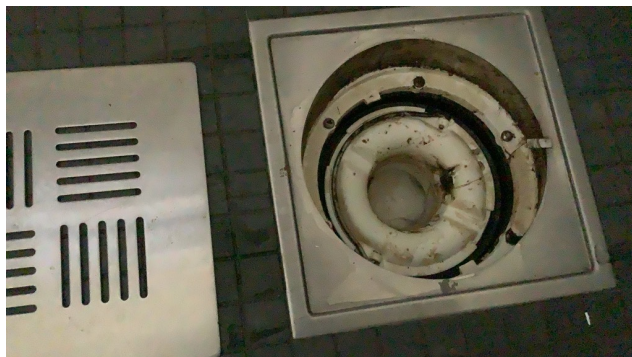
Udokumentert membran er en risikofaktor vedr utførelsen, og det kan derfor ikke utelukkes at det kan være skjulte feil eller mangler. Eldre membran er ikke like elastisk, og kan føre til sprekker spesielt i hjørner og overganger.  
Det bør derfor tas jevnlig sjekk av flisfuger og silikonefuger, og bytte disse om det oppstår riss eller sprekker.

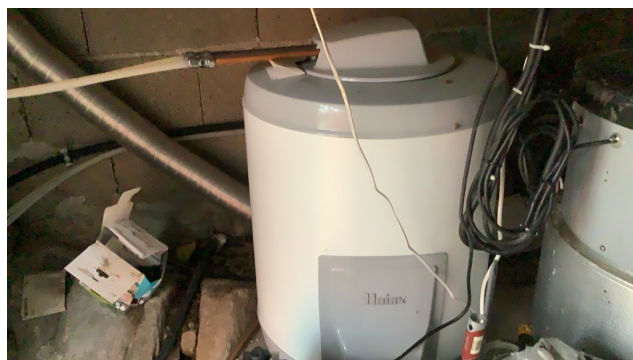
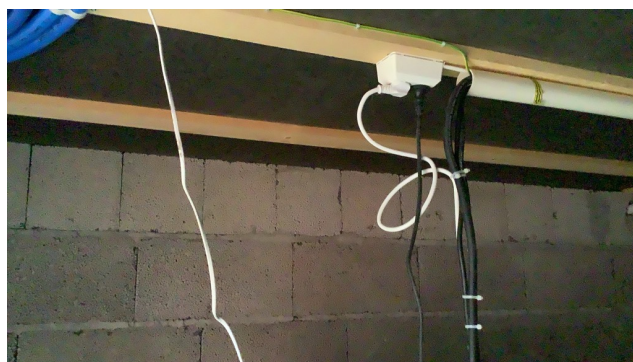
Hvis ikke berederen står i rom med sluk, eller har avrenning til sluk, kan dette føre til vannskader ved en eventuelt vannlekkasje. Det bør monteres avrenning, fra berederen. Direkte el-tilkobling bør utføres.

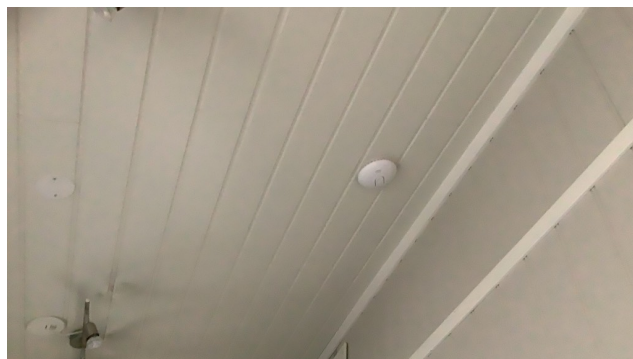
- Det bør gjennomføres radonmålinger.
- Rekkverk for utvendige trapper må monteres for å lukke avviket.
- Rekkverk må monteres på balkong eller terrasse for å lukke avviket.
- Innhent nytt brannslukningsutstyr.
- Det er ikke krav om utbedring av rekkverkshøyde opp til dagens forskriftskrav.

Avvikene bør utbedres for å ivareta sikkerheten.
