# Tilstandsrapport

Tomannsbolig

Nøtteveien 43C, 1715 YVEN

Befaringsdato: 09.04.2025

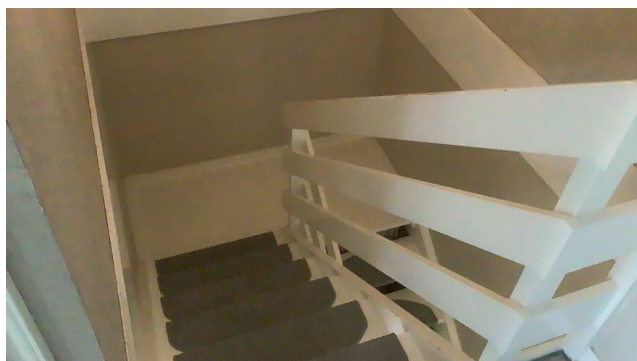
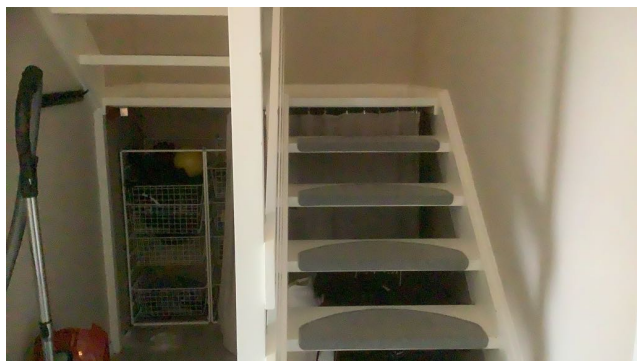
- Åpninger er såpass store at det ut ifra sikkerhetsmessige forhold anbefales å lage mindre åpninger.

Det anbefales å montere godkjent Det anbefales å montere håndløper på vegg. rekkverk pga sikkerheten.

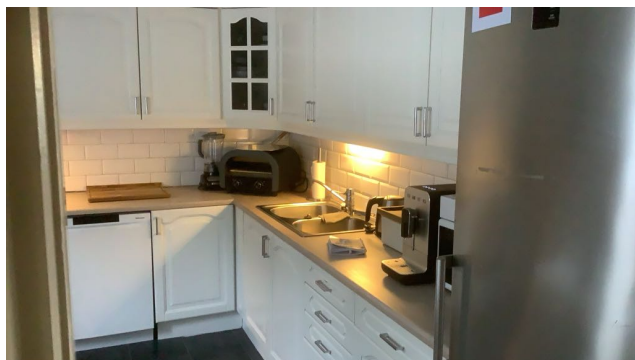
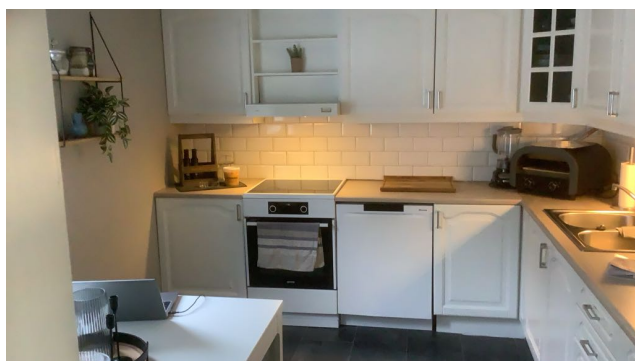
Manglende komfyrvakt kan føre til større brannfare. Innredningen er slitt, og bør oppgraderes. Manglende waterguard kan føre til at vann ikke blir stoppet ved en eventuell vannlekkasje under kjøkkeninnredningen. Dette kan igjen føre til større vannskader.

- Komfyrvakt må monteres.

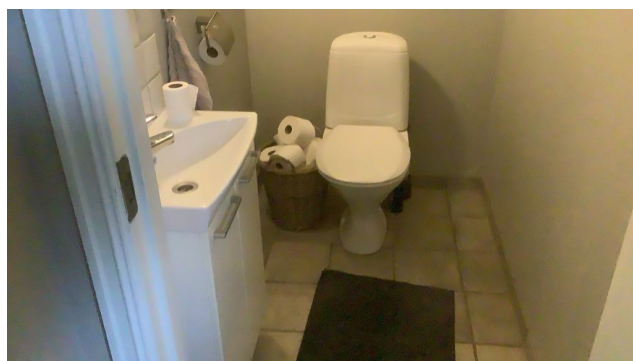
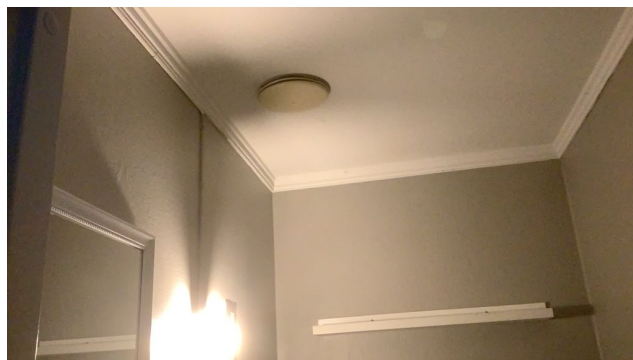
Manglende avtrekksvifte kan føre til dårlig luft, og kondesproblemer.

- Mekanisk avtrekk bør etableres på toalettrom.
