# Tilstandsrapport

📍 Greåkerveien 150 A, 1718 GREÅKER

# gnr. 2076, bnr. 24, snr. 1

Rapportdato: 29.08.2023

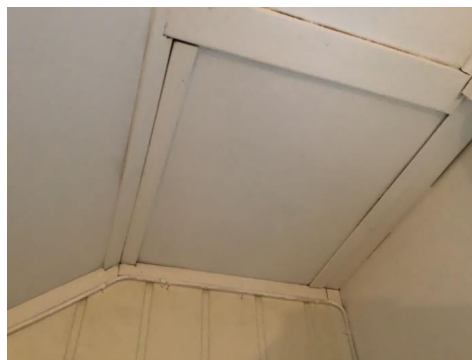
Yttertaket er oppført med sperrekonstruksjon av typen saltak med antatt bordtak som undertak.

- Hele takkonstruksjonen er gjenbygget. Det er ingen mulighet til vurdering utover alder og observasjoner fra underliggende etg.

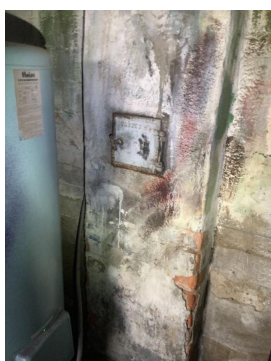
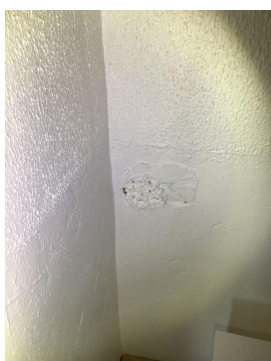
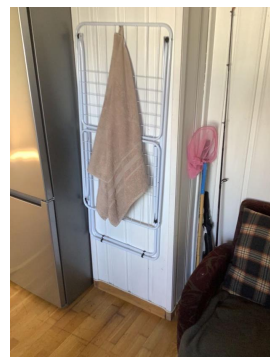
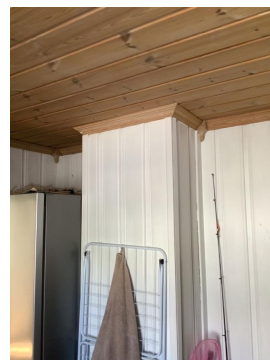
Teglsteinspipe som dels er pusset og påført murstruktur og dels forblendet med trepanel i innvendige etasjer. Pipen har halv beslag over yttertaket og feieluke plassert i kjelleren. Tidligere beboer opplyser at forblending med trepanel på kjøkkenet er godkjent av brannvesenet så lenge pipen er tatt ut av bruk. I stuen i første etasje er hullet fra tidligere røykrør tettet med skum. Over yttertaket har pipen noe forvitringsskader. Takstmann har ikke inspisert pipen på kaldt loft da det ikke er noen tilkomst mulighet. Før pipen eventuelt kan tas i bruk må dette først godkjennes av brann/- feiervesen. Utvendig er pipen kun besiktiget fra bakkenivå.

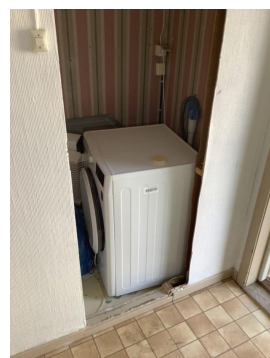
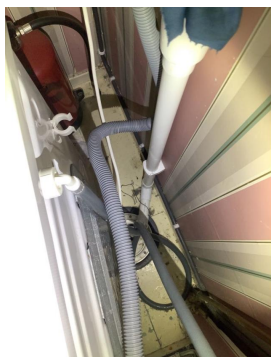
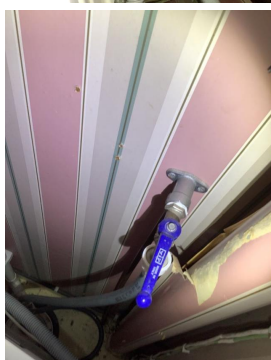
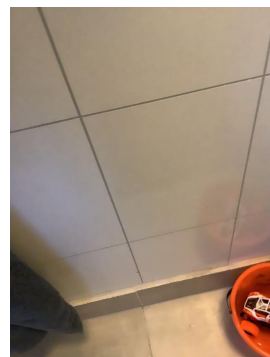
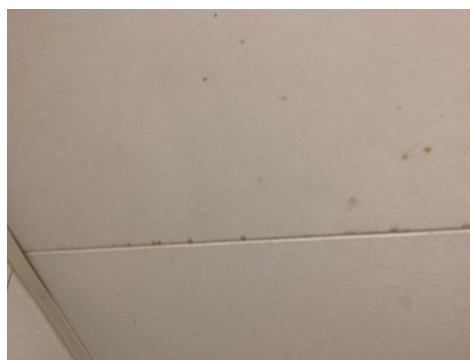
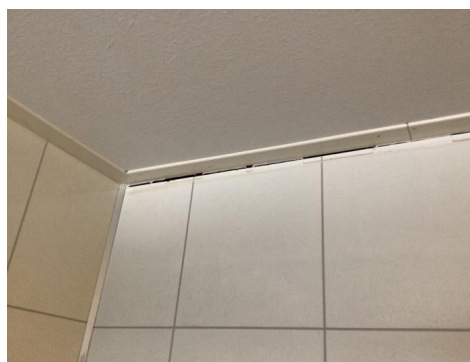
Under trappen til andre etasje er det opplegg for vaskemaskin. Det samme er det på kjøkken i 2. etasje.

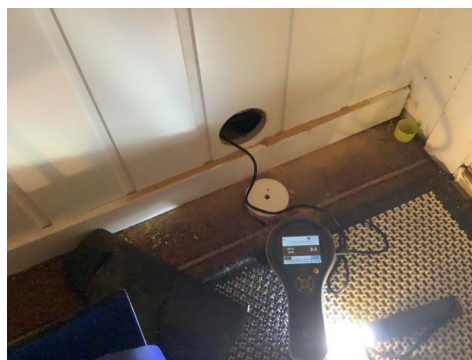
Hulltaking er foretatt uten å påvise unormale forhold. Hulltaking er ikke foretatt bak dusjbatteri, da det ikke er fysisk mulig pga. tilliggende konstruksjoner. Sted for hulltaking gir begrenset eller lite informasjon om badets tilstand. Målingene gir kun en indikasjon, og må ikke oppfattes som en garanti.

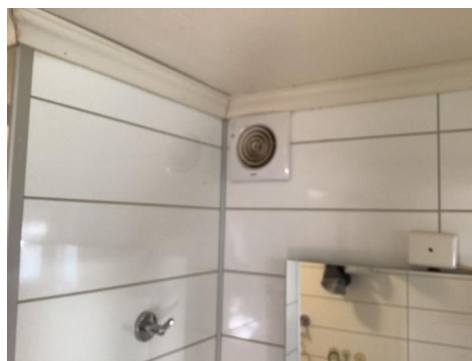
Det er elektrisk styrt vifte.

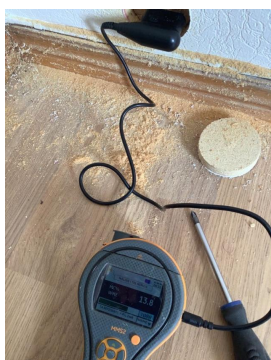
Hulltaking er foretatt uten å påvise unormale forhold. Noe høye verdier på fuktsøk, men under grenser.

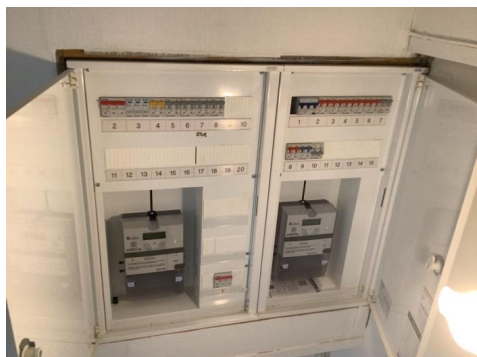
**Det må forventes at det kan komme påkostninger på et eldre anlegg. Det er ikke foretatt kontroll av det elektriske anlegget i løpet av de siste 5 årene. Det anbefales på generelt grunnlag en gjennomgang av en registrert elektroinstallasjonsvirksomhet.**

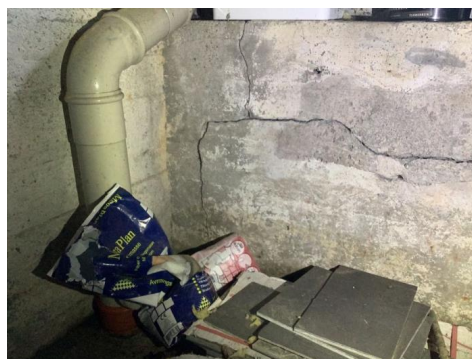
Sprekker i kjeller

- Grunnmuren har sprekkdannelser.
- Det er registrert skråriss som er symptom på setninger.
