SKJETTENDALSVEIEN 19

Tilstandsrapport

Befaringsdato: 13.01.2026

FRITIDSBOLIG

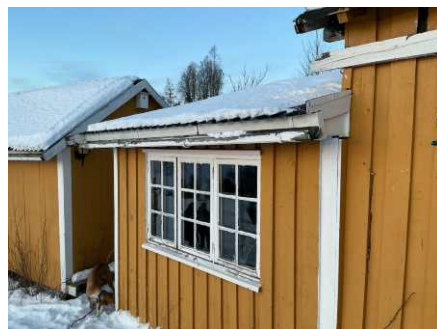
Nedløp og beslag

Nedløp og beslag: Det mangler snøfangere på hele eller deler av taket, men det var ikke krav om dette på byggemeldingspunktet. Mer enn halvparten av forventet brukstid er passer på renner/nedløp/beslag. Takrenner (nedløp) har store lekkasjer.

Det registreres stedvis manglende takrenner og nedløp.
Takrenner i tre hvor dette er montert.

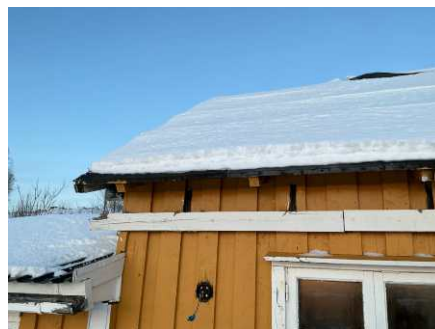
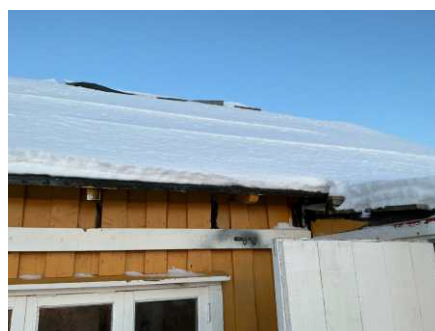
TG 3 Veggkonstruksjon

Veggkonstruksjon: Det er påvist betydelige råteskader i bordkledningen. Konstruksjoner er værslitt å det må påregnes kostnader med oppgradering/renovering av byggest konstruksjoner.

Veggene har bindingsverkskonstruksjon fra byggeår.
Fasader er bekledd med stående bordkledning.

Det må påregnes renovering av byggets konstruksjoner, utvendige fasader og innvendige overflater.

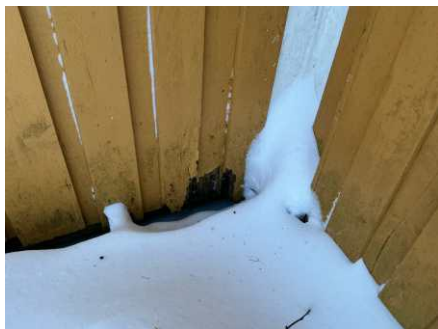
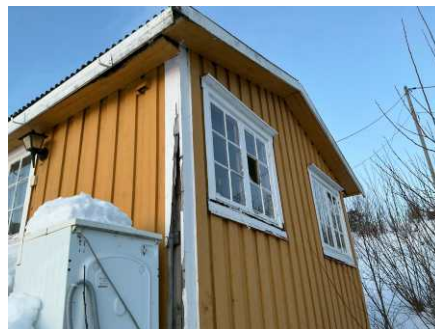
TG 3 Takkonstruksjon/Loft

Takkonstruksjon/loft: Det er begrenset/dårlig ventilering av takkonstruksjonen. Det er påvist fukt-/råteskader i takkonstruksjonen. Det er registrert skader i undertak.

Punktet må sees i sammenheng med Taktekking

- Konstruksjonene må sikres mot råte, sopp og skadedyr.

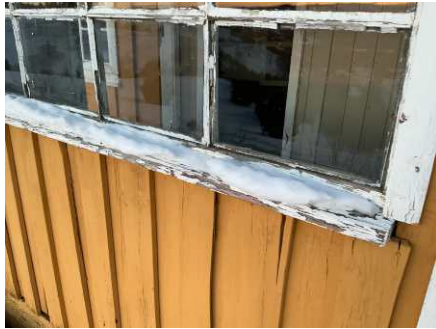
Eldre vindu fremstår med elde og slitasje.

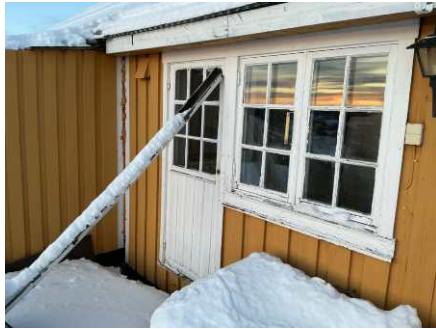
Dører: Det er påvist avvik rundt innsettingsdetaljer. Det er påvist dører som er vanskelig å åpne eller lukke. Det er påvist tegn på innendig kondensering av enkelte glass. Det er påvist utetthet/åpning mellom dørbblad og dørkarm. Dvs at kaldtrekk kan oppstå. Karmene i dører er værslitte utvendig og det er sprekker i treverket.

Balkongdør holdes på plass med støtte fra takrenne.

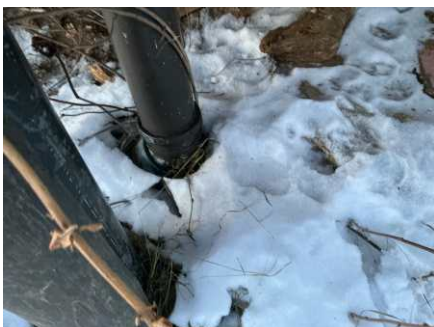
Avløpsrør fra toalett er uisolert å ført ned i bakke fra under toalett.

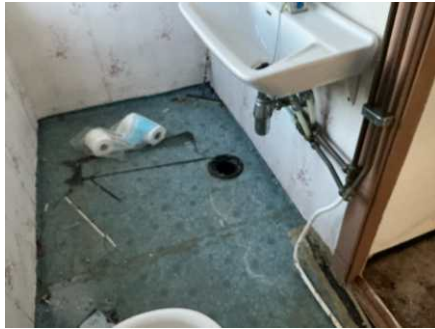
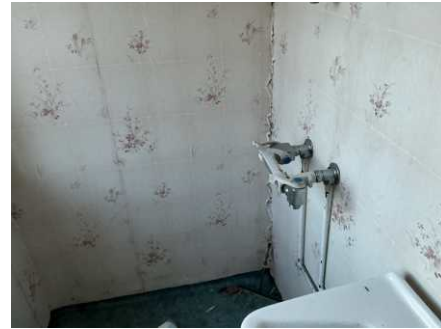
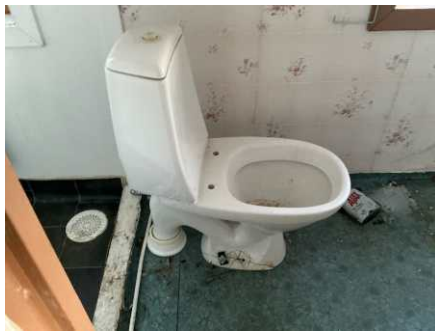
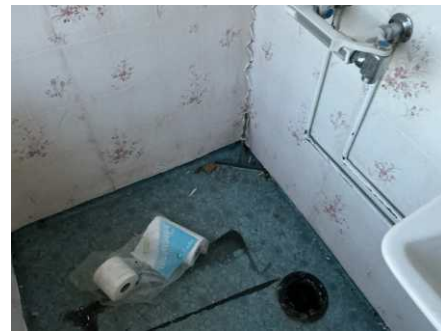
1. ETASJE > BAD

TG 3 Tilliggende konstruksjoner våtrom

Hulltaking er ikke foretatt da det allerede er påvist andre avvik i våtsonen.

- Den valgte konstruksjonsutforming gir økt fare for skader.

- Det må foretas tiltak for å lukke avviket.

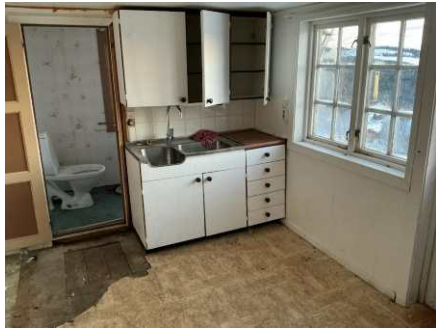
- Det er påvist skader på overflater/kjøkkeninnredning utover normal slitasjegrad.
- Kjøkkeninnredningen har generell stor slitasjegrad (utover normal slitasjegrad ut ifra alder).

Kjøkken etablert på vegg mot bad.
Det må forventes at kjøkkenet må renoveres.

- Kjøkkeninnredningen må skiftes.

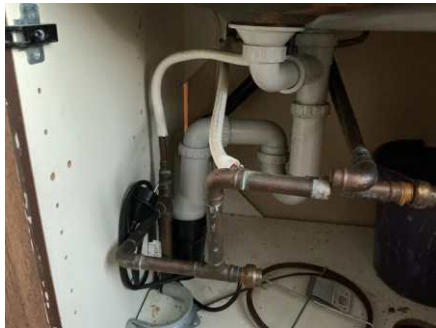
Bildet tatt under vask, å viser røropplegg.

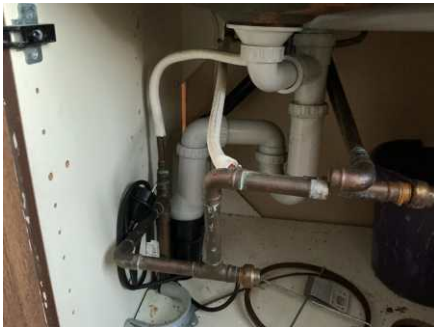
Røropplegg under kjøkkenvask.

- Anlegget må sjekkes av fagperson, som må utføre eventuelle tiltak på anlegget.
- I forbindelse med oppgradering av våtrom vil det være naturlig med utskiftning av rør.

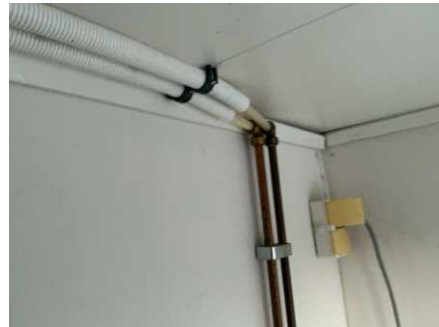
Vannledninger fra varmtvannsbereder.

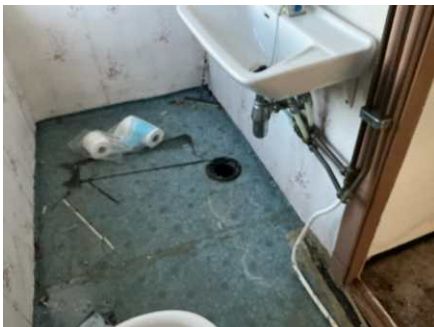
Vannledninger på bad.
