# Tilstandsrapport

Enebolig med utleiedel

Bergheimskogen 48 A, 1739 BORGENHAUGEN

Befaringsdato: 28.04.2025

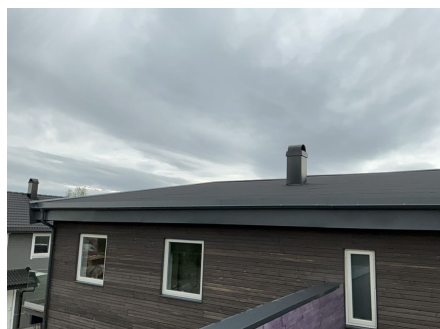
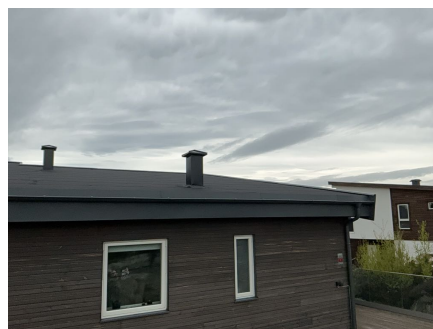
Taktekkingen er av pappshingel. Taket er besiktiget fra bakkenivå.

Tak (takkonstruksjon, takteking og skorstein) er kun observert fra bakkenivå og vurderingen er begrenset av dette. Det er ikke sikkerhetsmessig forsvarlig å bevege seg ut på taket eller observere fra stige. Selv om det ikke er avdekket skader under befaringen, betyr ikke dette at det ikke foreligger skader som en besiktigelse på taket kan avdekke. Vær oppmerksom på denne risikoen. En undersøkelse av taket kan utføres av en fagperson under tilstrekkelige sikkerhetsforhold.»

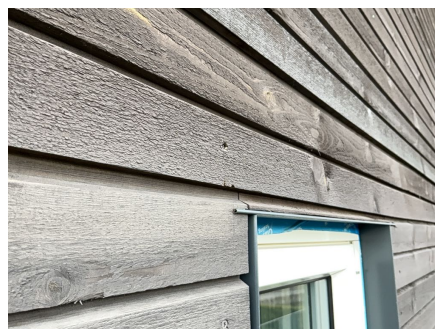
Spikerhoder er stedvis brutt overflaten, noe som gjør at overflatene rundt spikerhodet er mer utsatt for oppsamling av skitt og fuktoppsug. Manglende lufting over vinduer/dører. Stedvis manglende skurer/bord er dårlig festet og noe vride panel. Kledning står stedvis for nærme beslag.

- Det bør foretas tiltak for å bedre lufting av kledningen.

Det anbefales å fuge/sparkle over spikerhoder der de har brutt overflaten og overflatebehandle. Lokal utbedring av festing av bord og øke avstand til beslag.

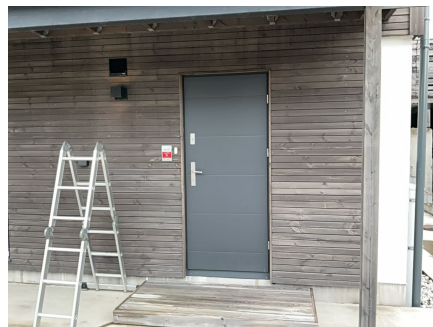
Bygningen har stål/aluminiums ytterdør til vaskerom.

Dør er låst på befæringsdato.

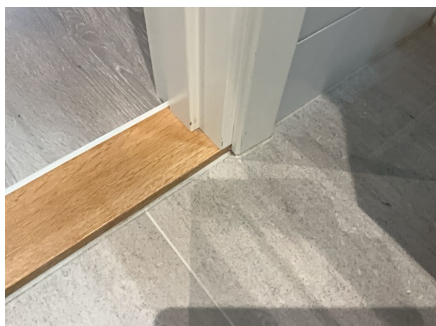
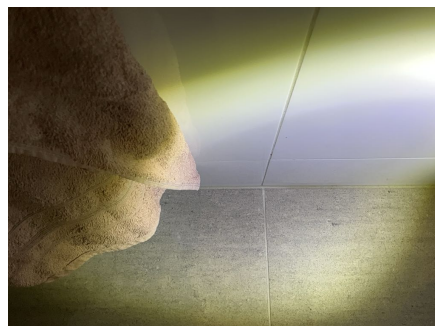
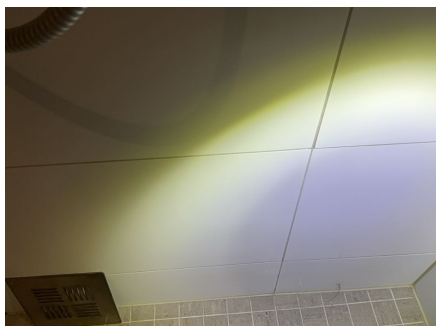
#### Vurdering av avvik:

- Det er vindu/dør med ikke fuktbestandige materialer i våtsonen (ved vask, dusj, badekar, osv.), løsningen eller byggematerialet er uegnet

Høyde/dybde avvik på fliser.

- Uegnede materialer må fuktbeskyttes/utskiftes.

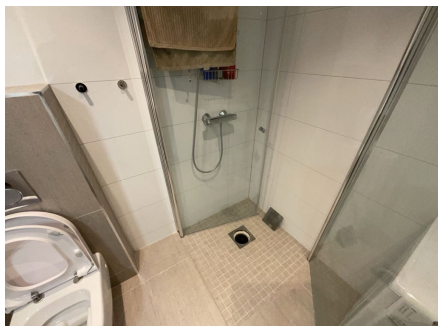
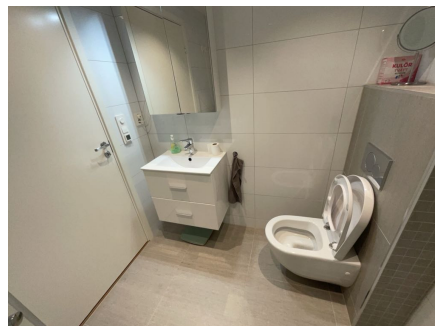
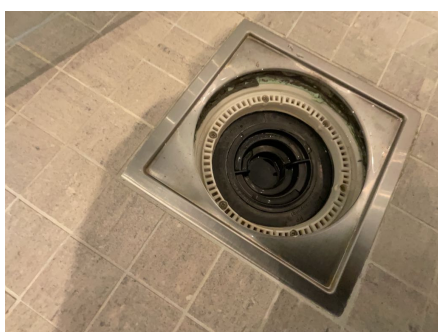
## FØRSTE ETASJE > BAD 2

#### Vurdering av avvik:

- Overflater må utbedres eller skiftes.

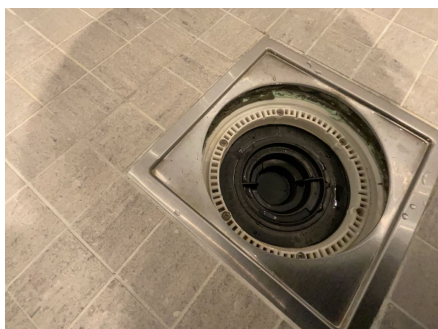
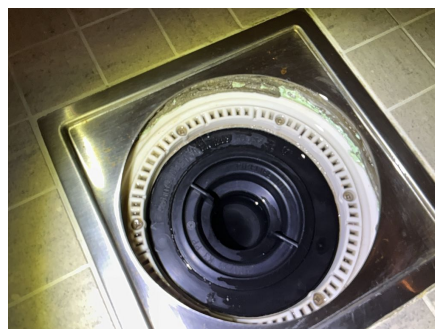
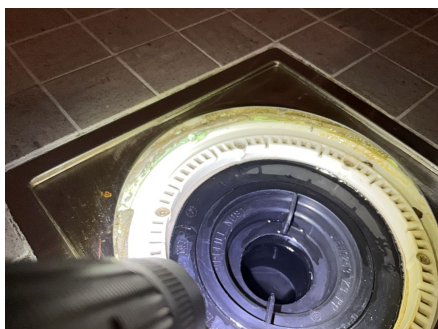
## FØRSTE ETASJE > BAD 2

### TG 1 Sluk, membran og tettesjikt

Det er plastsluk og smøremembran.

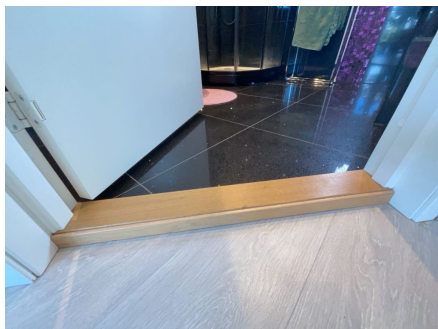
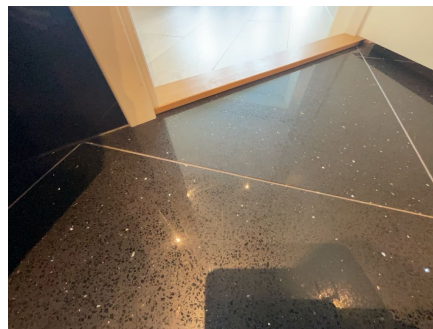
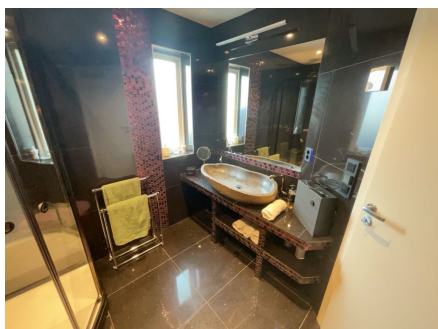
## ANDRE ETASJE > BAD

#### Vurdering av avvik:

- Det er påvist at noen fliser har bom (hulrom under).
- Det er påvist avvik i krav til høydeforskjell/fall-løsning på våtrommet.

Anbefaler membrankant ved terskel og ved kassegjennomføring under servant.

Det dusjes i dusjkabinett, noe som må fortsettes med.

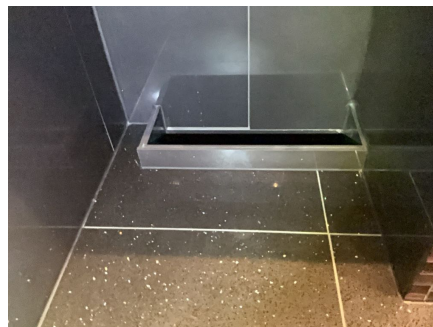
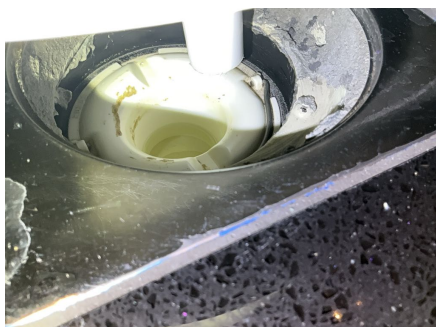
## ANDRE ETASJE > BAD

## Vurdering av avvik:

- Det er avvik:

- Tiltak:

Lokal utbedring.

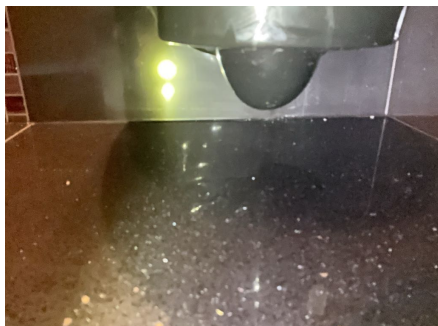
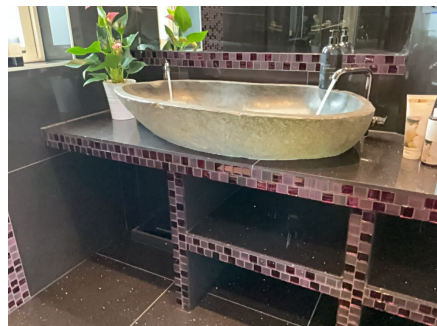
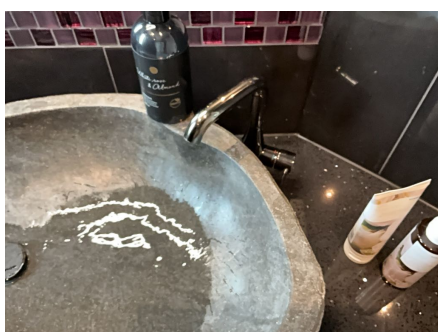
## ANDRE ETASJE > BAD

Løsning for å synliggjøre lekkasje fra innebygget toalett sistene er i følge eier ført i rør ned til dusjsone i bad 1. etasje (hybel).

## Vurdering av avvik:

- Det er avvik:

Kran må utbedres.

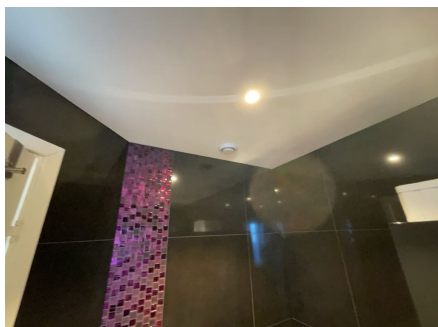
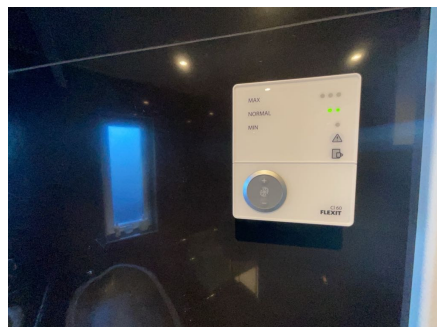
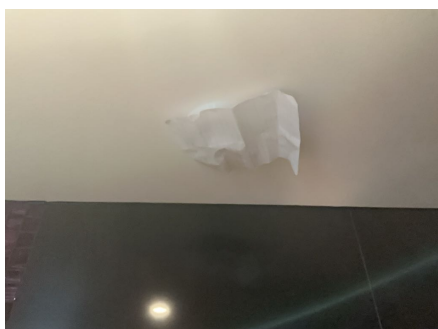
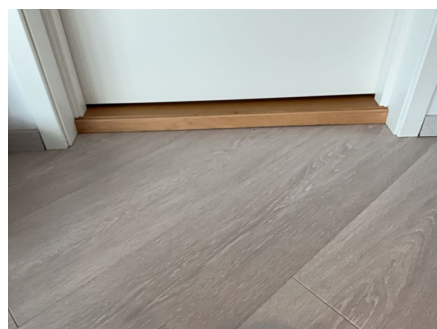
## ANDRE ETASJE > BAD

### Tilliggende konstruksjoner våtrom

Hulltaking er foretatt uten å påvise unormale forhold.  
Hulltaking er foretatt ved/i soverom.  
Fuktkvotemåling (vekt%) i konstruksjonen ble målt til under 6.

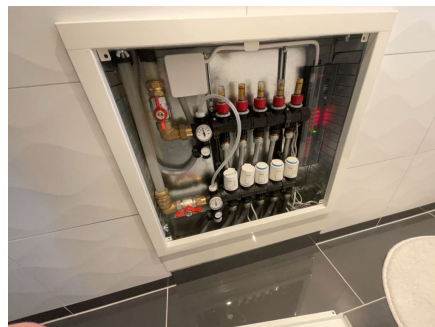
- Det er ikke påvist tilfredsstillende løsning for å synliggjøre lekkasje fra innebygget siserne.

- Det må gjennomføres ytterligere undersøkelser.

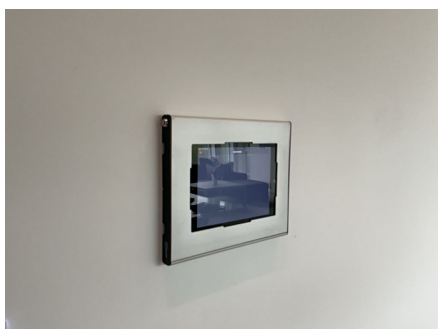
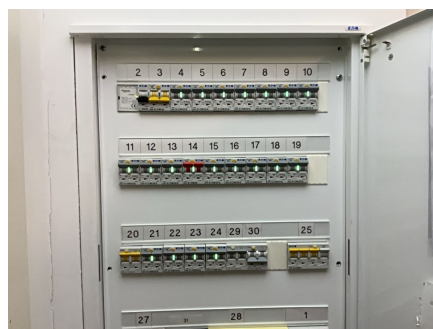
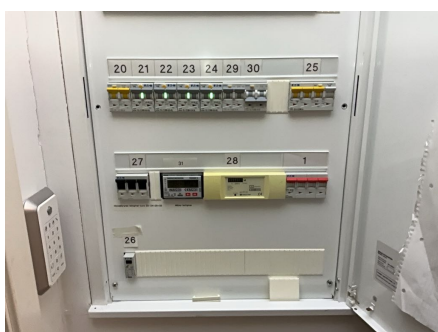
Kostnadsestimatet er kun satt for den lokale utbedringen av TG3 avviket som i dette tilfellet gjelder kontroll/utbedring av ting som ikke er utført av elektriker, ikke eventuelle følge tiltak som kan følge med og heller ikke eventuelle andre TG2 avvik som er nevnt under denne konstruksjonen

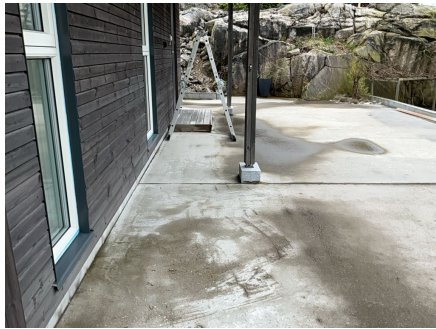
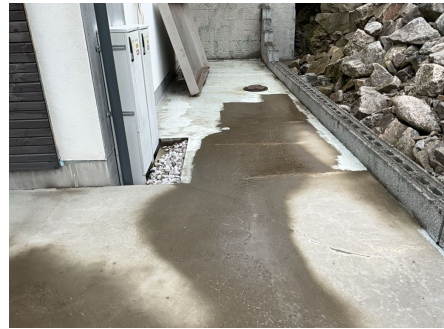
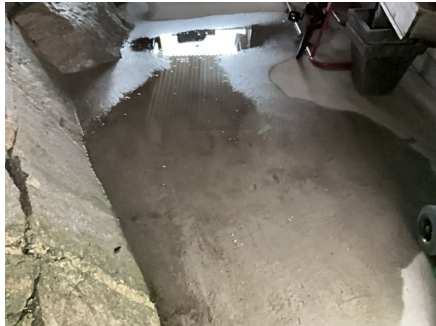
- Det er påvist mindre sprekker og/eller skjevheter i muren.
- Det mangler rekkverk/annen sikring på forstøtningsmuren(e) ut ifra dagens krav.

Forstøtningsmurene har blitt presset noe ut. Muren mot vei ble litt skjev når gårdsplassen ble asfaltert og man kjørte på toppen med en tung vals. Forstøtningsmur mellom hus og gårdsplass ser ut til å ha seget noe ut pga. frost/ vann som trenger ned mellom betongplate og mur, og sprenger ut når været svinger (frost og tele).

- Det bør foretas terrengjusteringer.
