# Tilstandsrapport

Enebolig

Bekkefare 18, 1739 BORGENHAUGEN

Befaringsdato: 23.10.2024

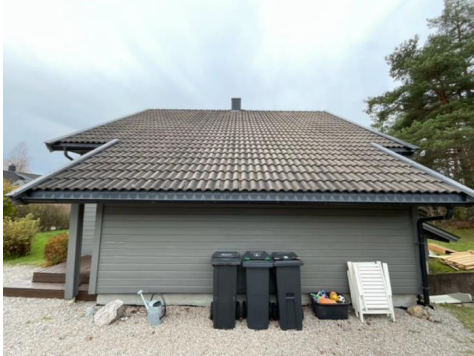
## ! TG 2 Veggkonstruksjon

Veggene har bindingsverkskonstruksjon fra byggeår. Fasade har liggende bordkledning.

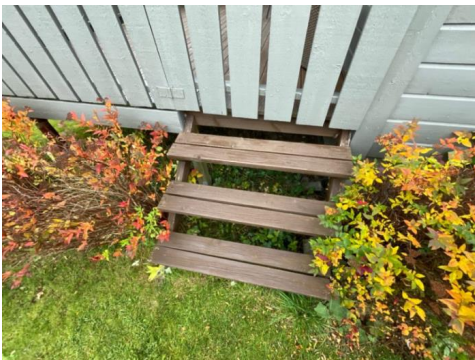
## TG 2 Utvendige trapp til kjeller

Tretrapp fra gårdsplass til kjeller.

Manglende håndløpe øker faren for fallskader.

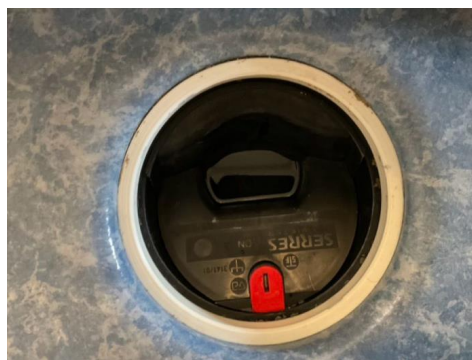
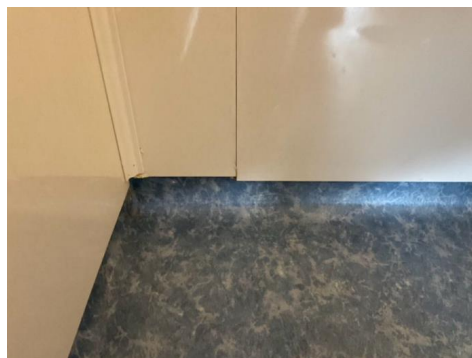
Bruk av dusjkabinett minsker risiko for en eventuell vannlekkasje til tilstøtende rom.

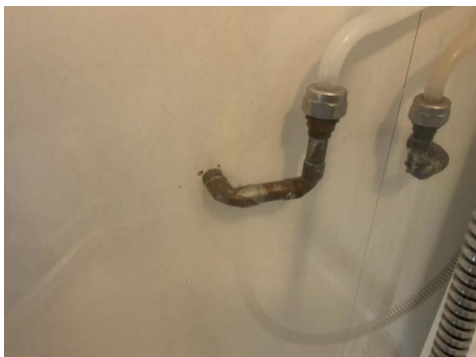
## 1. ETASJE > BAD

### TG 2 Tilliggende konstruksjoner våtrom

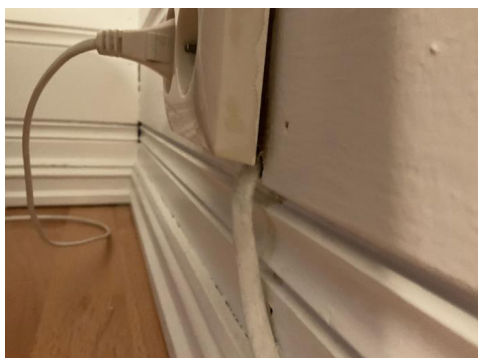
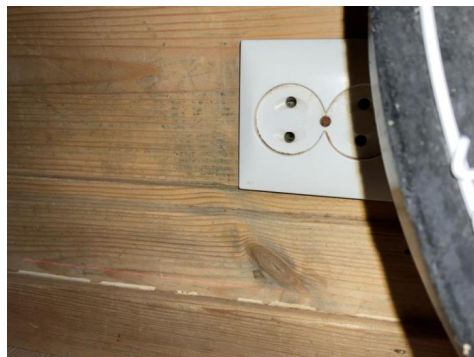
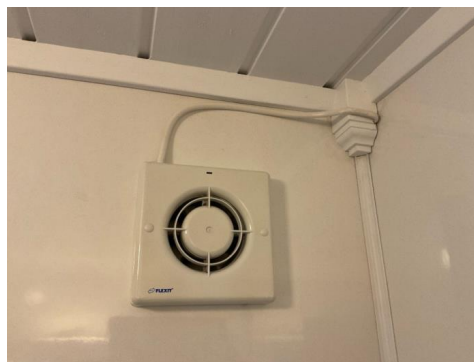
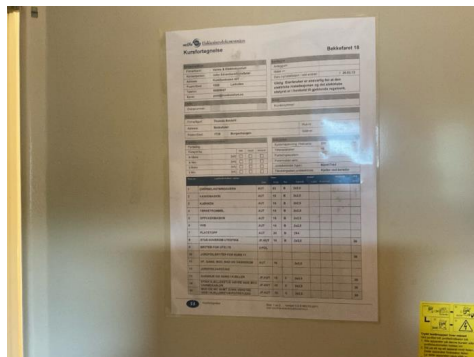
Elektriske anlegg har begrenset levetid, og dersom anlegget er gammelt kan det være behov for utskiftninger. Forventet levetid for elektriske anlegg er 25-30 år.  
En kontroll av det elektriske anlegget av en kvalifisert elektrofaglig fagperson anbefales.  
Ingen samsvarserklæring på de senere arbeidene er fremlagt.  
Estimatet er ikke en bekreftet sum på eventuelle kostnader for å få anlegget godkjent, men en antatt sum til en elkontroll og mindre utbedringer. Beløpet vil variere ut i fra hvilke tiltak som må utføres for at anlegget blir godkjent og kan og i noen tilfeller vil overstige estimatet.

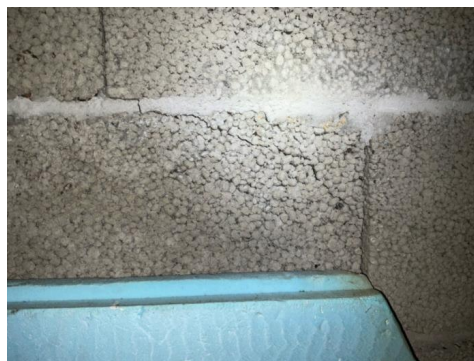
Det er sprekker i deler av grunnmur, bør observeres over tid. Sprekker bør observeres over tid og utbedres om ytterligere sprekker oppstår. Ellers utbedres etter behov.  
Mur pusset for å forhindre fuktoppsug i mur.

- Lokal utbedring må utføres.

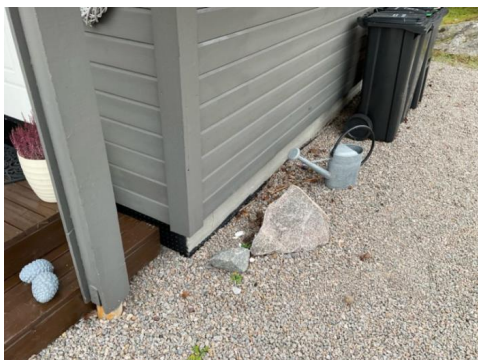
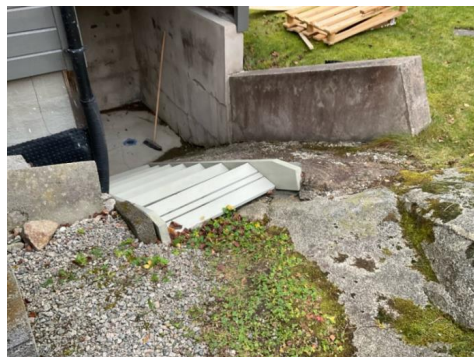
Boligen står på fjell og det er vanskelig å oppnå en fullgod bortledning av vann til boliger som er fundamentert direkte på fjellgrunn uten større terrengjusteringer. Mangelfull bortledning av overvann vil kunne gi fuktskader i bygningsmassen, dette vil også kunne føre til et dårlig innemiljø.
