Tilstandsrapport

Fritidsbolig

Bussevika 56, 1747 SKJEBERG

Befaringsdato: 05.03.2026

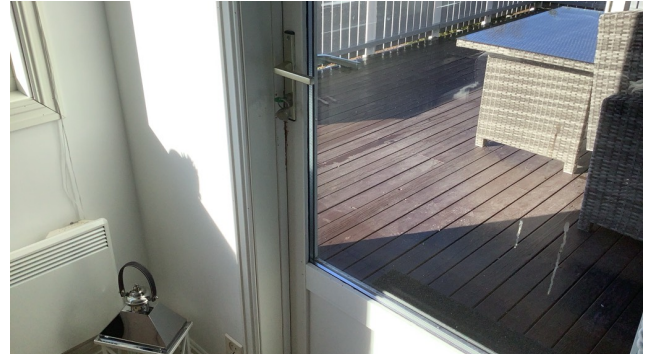
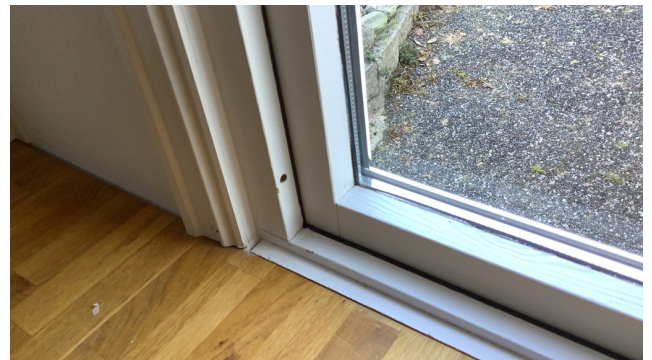
TG 1 Vinduer - 1

Vinduene har malte trerammer og to-lags glass. Avhengig av lys- og solforhold kan punktering i glass være vanskelig å se, og derfor kan det være tilfelle at glass er punktert uten at det er oppgitt i denne rapporten. Det blir kun gjort kontroll på enkelte vinduer, avvik på årstall kan forekomme.

Vinduer bør kontrolleres jevnlig, og nødvendig overflatebehandling bør utføres for å forlenge levetiden og redusere risiko for råte, varmetap og funksjonssvikt. Konsekvensen av manglende vedlikehold er økt risiko for skader på vinduene, redusert isolasjonsevne og potensielt høyere kostnader ved utskifting.

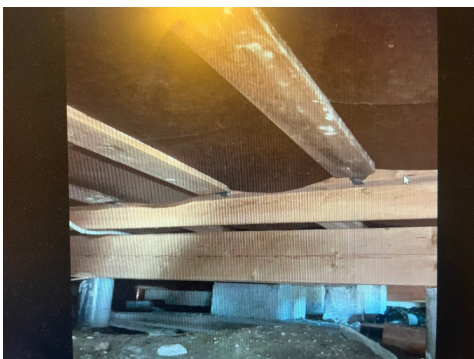
I en krypkjeller, og spesielt med lav høyde kan det ikke utelukkes at det kan være fuktskader. Det kan ikke utelukkes at det kan forekomme vann i denne type krypkjellerer når grunnvannet stiger.

Ta jevnlig sjekk, og påse at det er tilstrekkelig med utlufting. Det anbefales å utbedre stubloftsplatene som henger, da disse kan falle ned, og lage åpninger til konstruksjonen.

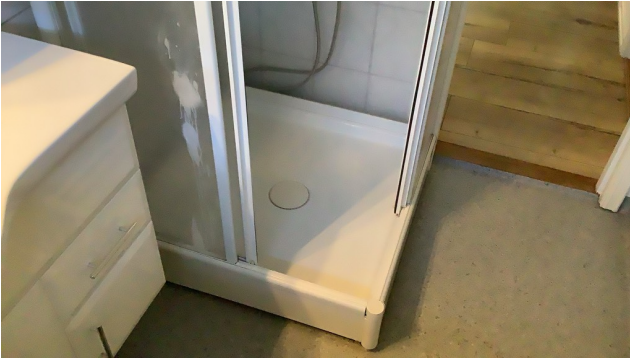
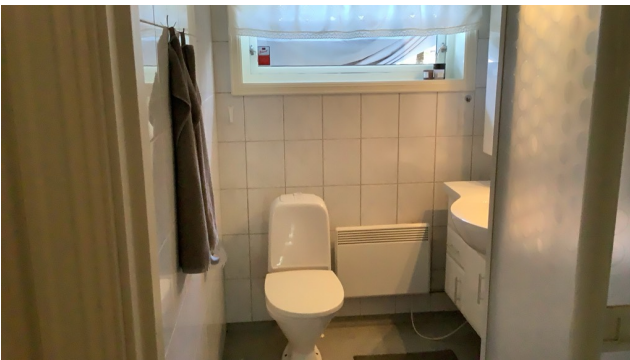
1. ETASJE > BAD

TG 2 Overflater vegger og himling

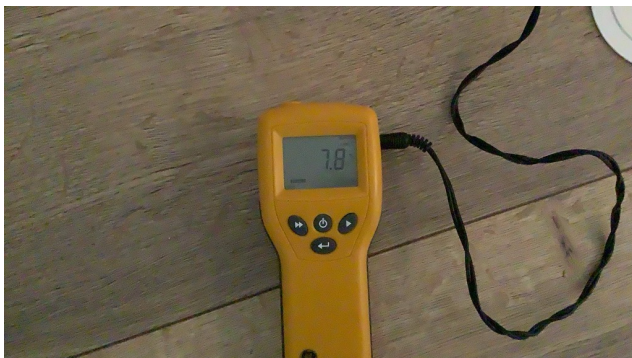
Det ble boret 73 mm hull i vegg over svill, og ikke målt unormale fuktverdier i vegg.

Det er kun foretatt en stikk-kontroll på hulltakingen, og det kan ikke garanteres at det kan være fukt andre steder.

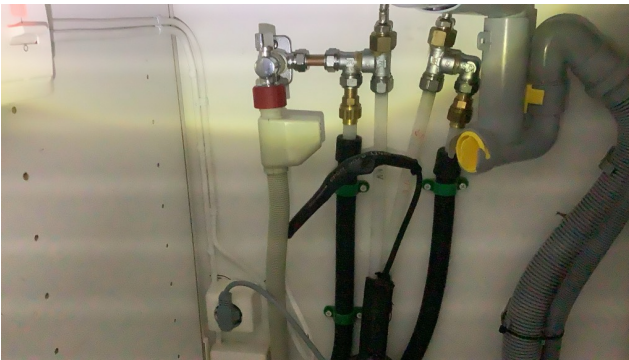
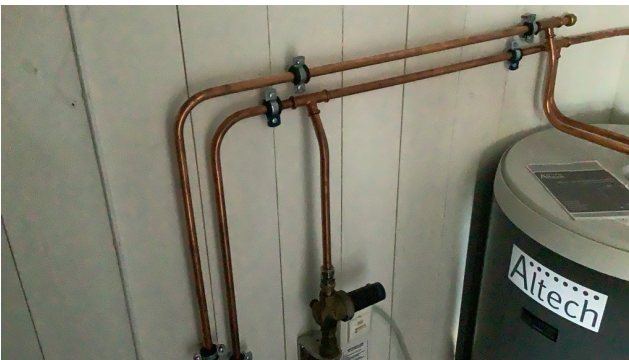
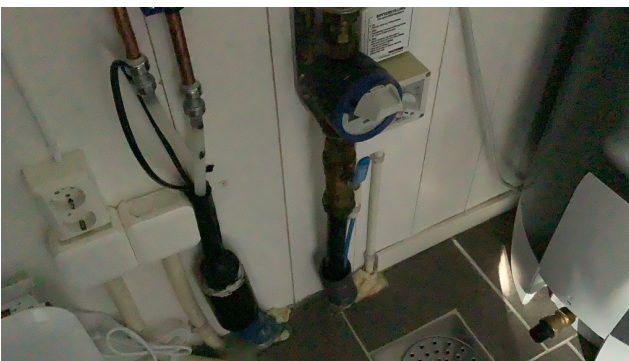
Berederen har avrenning til sluk og direkte eltilkobling.

Ca 167 liter.

Stoppekran.

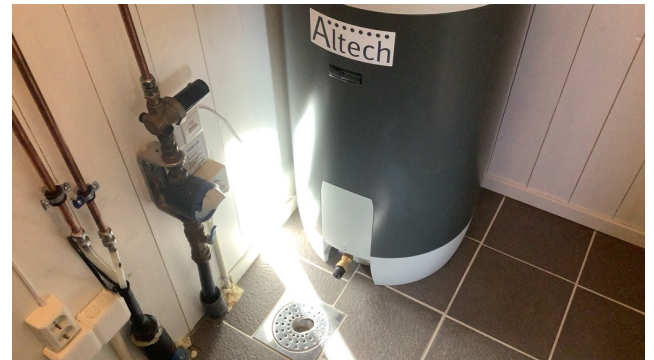
Det meste av rørene er ligger i skjulte konstruksjoner, og er derfor ikke inspisert.

TG er satt i hht alder og en visuell besiktigelse.
