Tilstandsrapport

Enebolig

Lækkertveien 10 A, 1710 SARPSBORG

Oppdragsnr.: 22749-1005

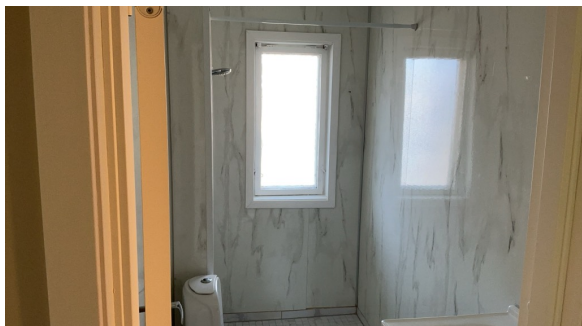
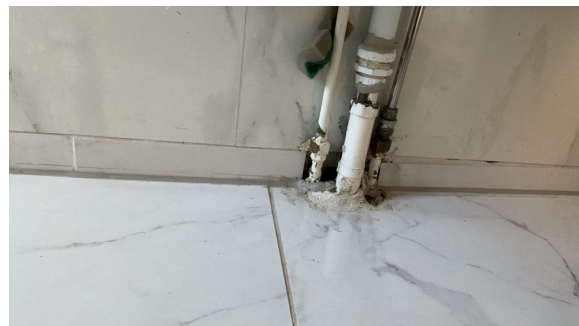
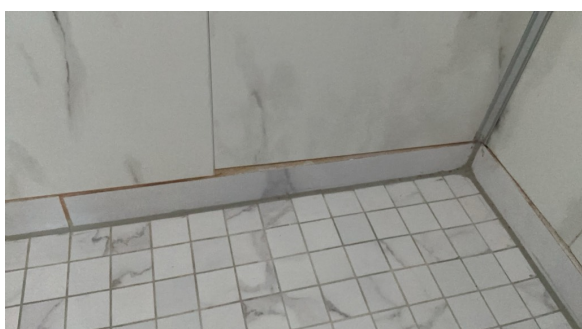
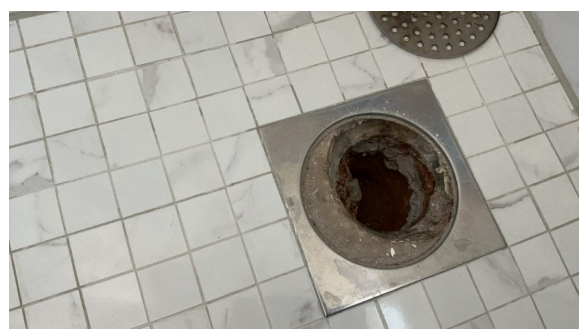
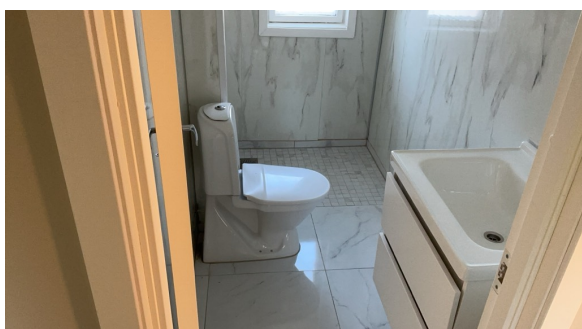
TG 2 Rom Under Terreng

Kostnadsestimat: 100 000 - 200 000

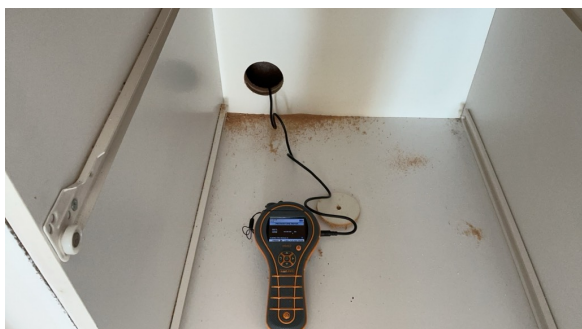
! TG 0 Tilliggende konstruksjoner våtrom

Fuktkvotemåling (vekt%) i konstruksjonen ble målt til under 6.

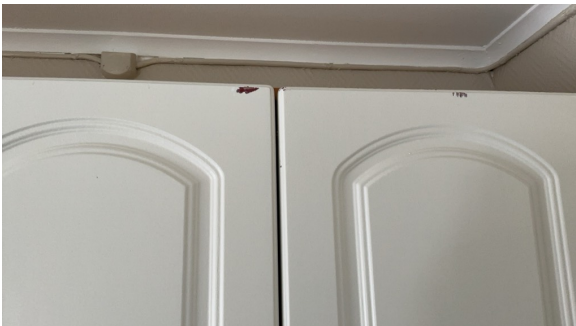
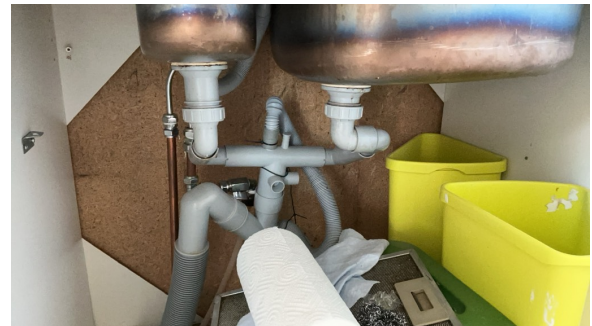
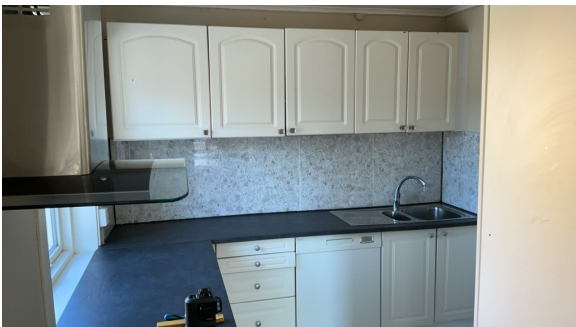
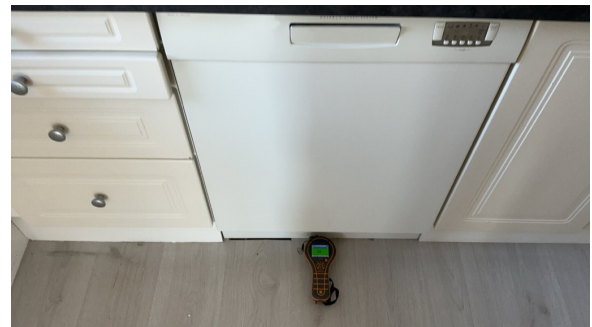
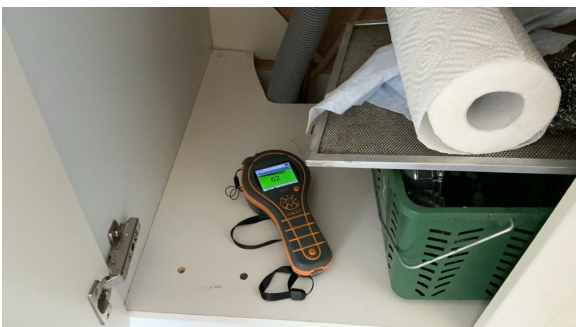
1. ETASJE > KJØKKEN

Manglende lekkasjedeteksjon i kjøkkenbenk medfører økt risiko for at lekkasjer fra vanninstallasjoner ikke oppdages tidlig. Skjult vannlekkasje kan pågå over tid og føre til fuktskader i kjøkkeninnredning, benkeskap, gulv og tilstøtende konstruksjoner.

Den enkelte må vurdere behov for tiltak.

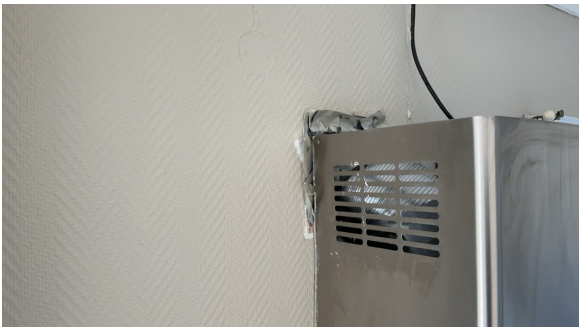
manglende filter

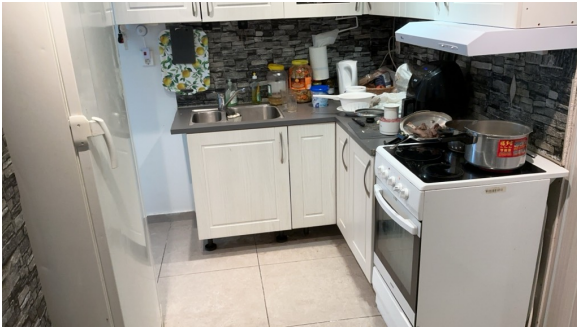
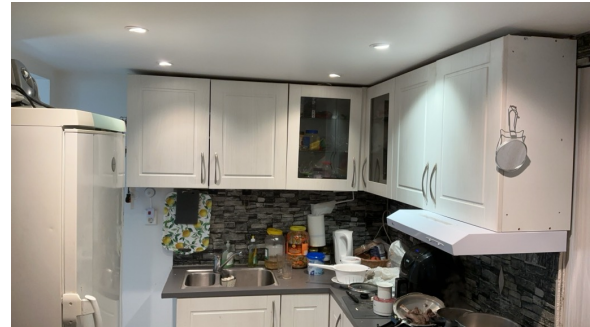
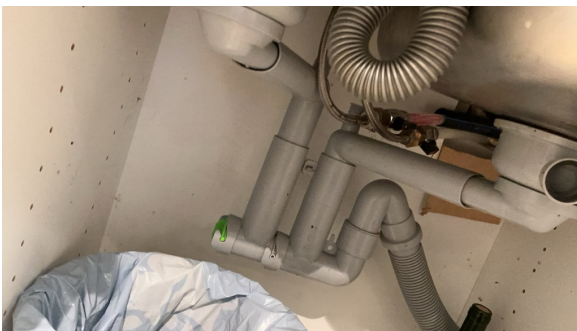
TG.2 Overflater og innredning

Manglende lekkasjedeteksjon i kjøkkenbenk medfører økt risiko for at lekkasjer fra vanninstallasjoner ikke oppdages tidlig. Skjult vannlekkasje kan pågå over tid og føre til fuktskader i kjøkkeninnredning, benkeskap, gulv og tilstøtende konstruksjoner.

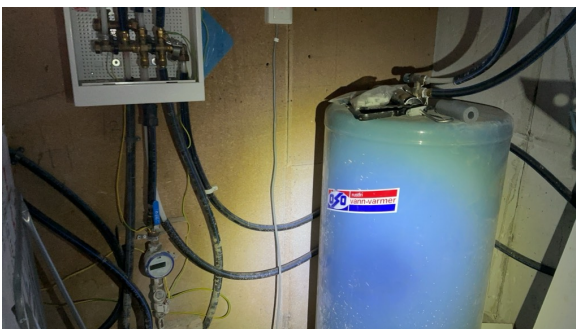
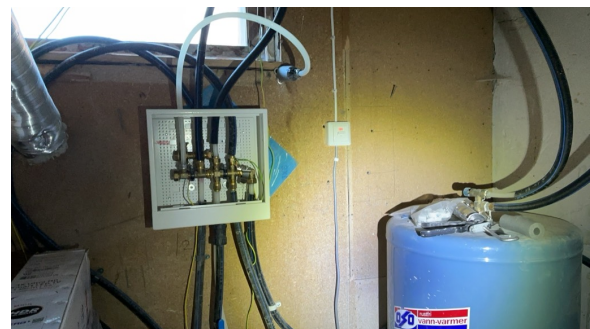
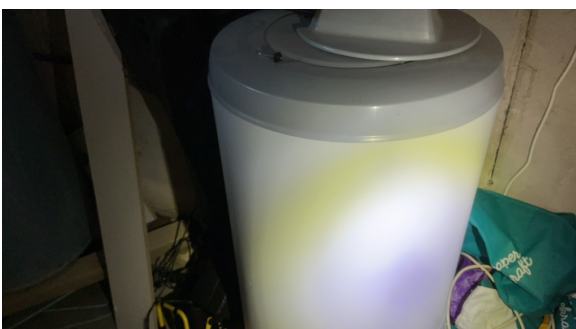
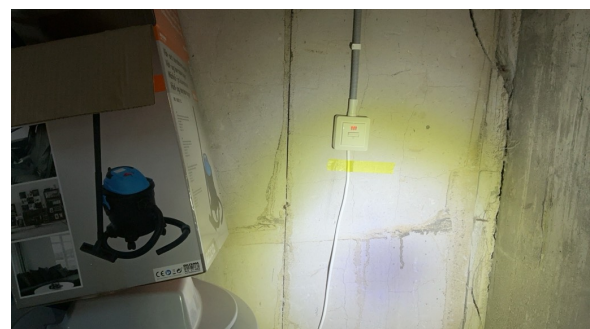
Manglende avrenning eller lekkasjesikring ved varmtvannstank kan medføre at lekkasjer ikke oppdages eller ledes bort, noe som øker risikoen for fuktskader på bygningsdeler og innredning.

- Det bør etableres tilfredsstillende avrenning eller lekkasjesikring ved varmtvannstank.
- Det er ikke behov for utbedringstiltak siden tanken fungerer i dag, men ut ifra alder kan skader plutselig oppstå på eldre tanker.

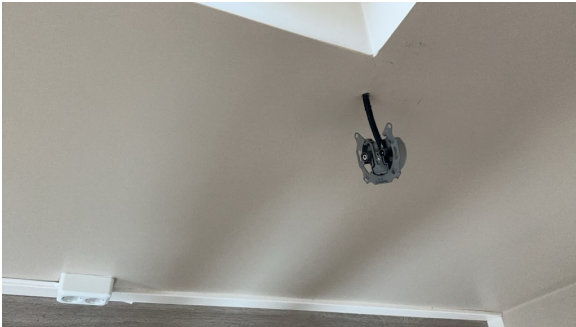
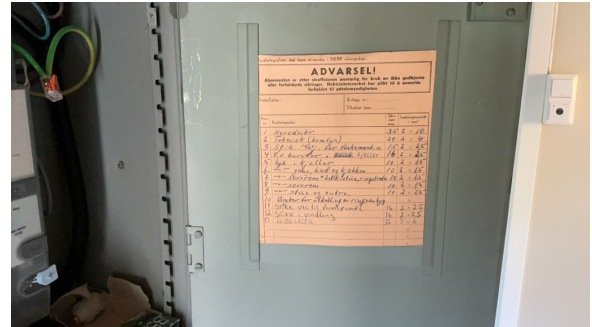
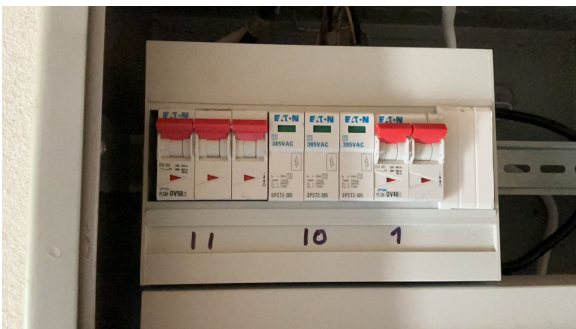
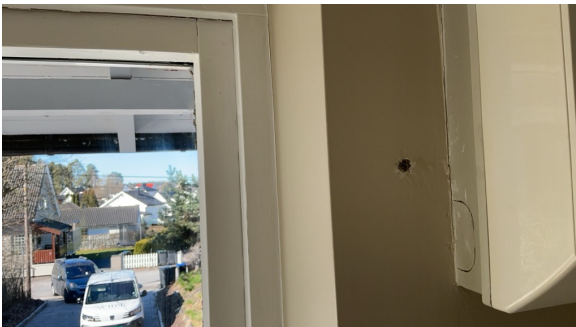
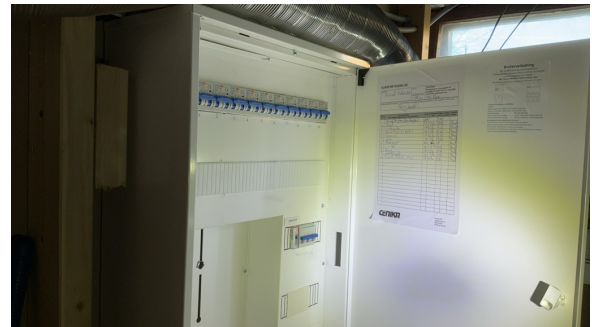
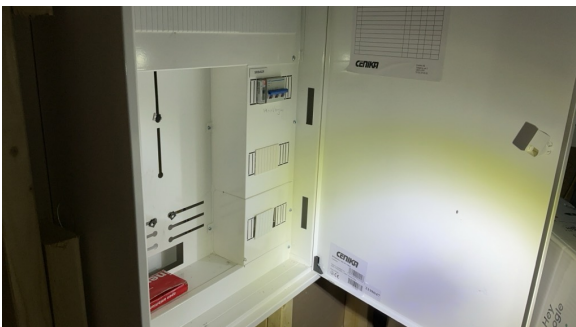
Elektrisk anlegg

Anlegget er kun visuelt besiktiget. EL. anlegget er ikke videre vurdert da dette ikke er takstingeniørens kompetanseområde. Det anbefales alltid eltakst ved tvil om funksjonalitet og kapasitet.

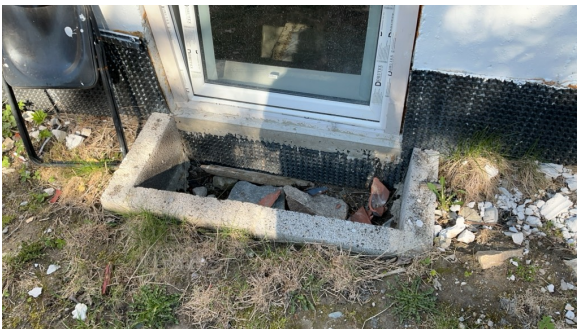
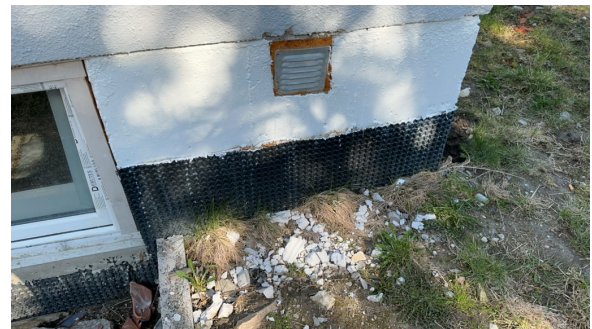
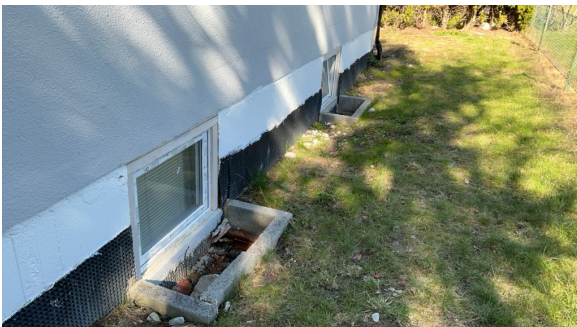
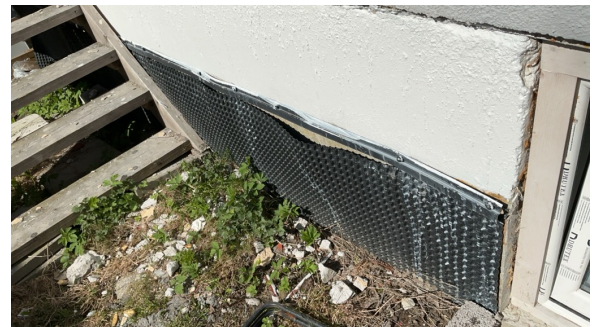
- Det er avvik:

- Tiltak:

Bør montere topplister for å hindre vann mellom drensplate og vegg.

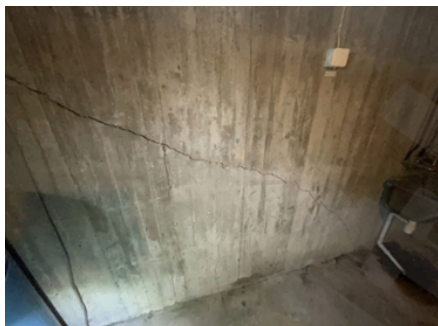
- Det er registrert skråriss som er symptom på setninger.

Tilstandsrapport fra Witek i 2024 informerer om sprekkdannelser i delevegg mot garasje som indikerer setninger i bygget. Takstingeniør har ikke mottatt dokumentasjon på at dette er utbedret og konstruksjonen er i dag kledd igjen.

Bilde fra tilstandsrapport fra 2024

Anbefaler å følge med videre utvikling og evt foreta videre undersøkelser.

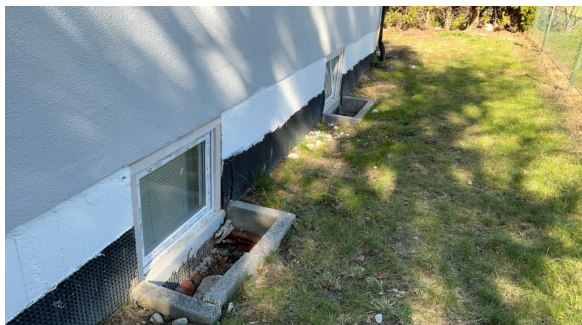
TG 3 Terrengforhold

Fallet ut fra bygningen skal være minimum 1:50 i en avstand på minst 3 m fra veggen. Vannet skal enten føres i tett ledning bort fra huset eller ledes vekk fra veggen på terrengoverflaten. Yttervegger mot terreng bygges normalt ikke for å tåle vanntrykk. Men veggoverflaten skal være vann avvisende.

Kostnadsestimat: 20 000 - 100 000
