# Tilstandsrapport

Boligbygg med flere boenheter

Pellygata 35, 1706 SARPSBORG

Befaringsdato: 12.12.2025

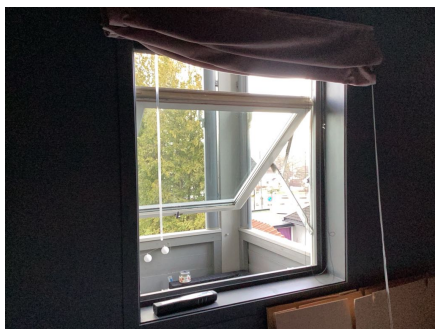
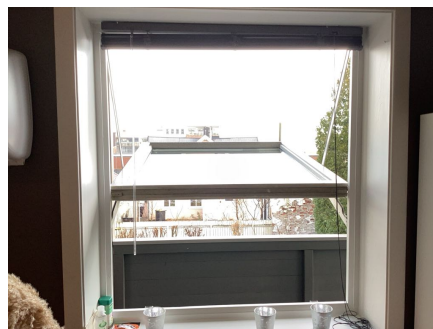
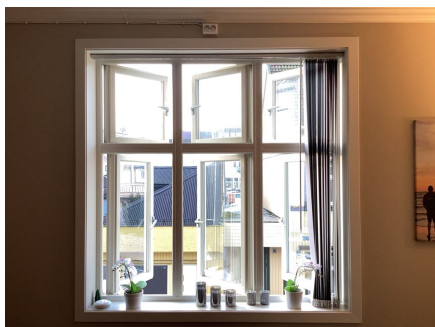
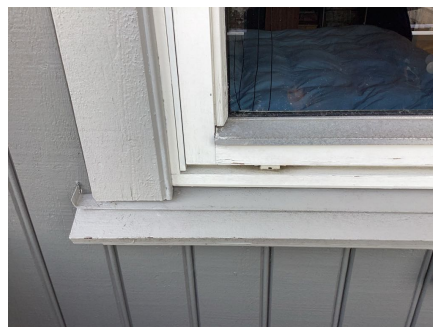
### TG 1 Vinduer i stue

Vinduer i stue har malte trevinduer med 2-lags glass.

Noen mindre merker og skade i underliggende beslag.

- Vinduer må justeres.
- Det må påregnes noe vedlikehold og at enkelte vinduer må skiftes ut.

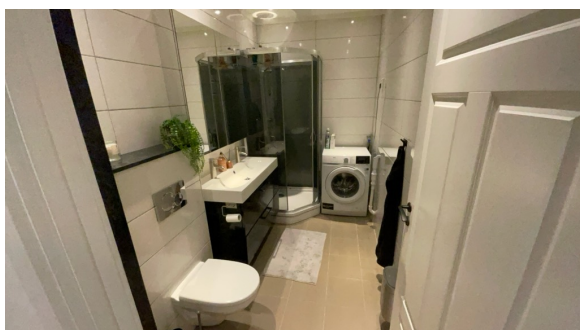
### ANDRE ETASJE > BAD/VASKEROM

Tidligere rapport opplyser om at deler av badet er pusset opp på egeninnsats i 2013.
