# Tilstandsrapport

Boligbygg med flere boenheter
-

St. Hansveien 15, 1727 SARPSBORG
-

Rapportdato: 13.04.2025

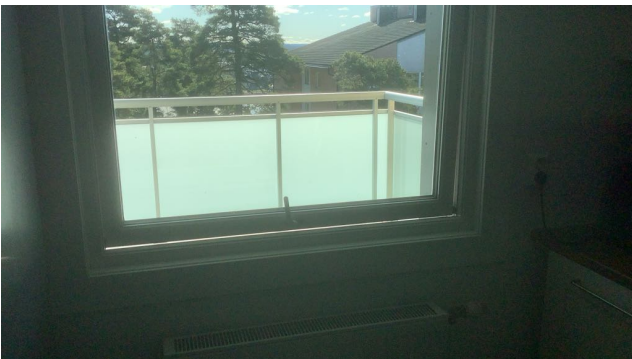
Vinduene har malte trerammer og to-lags glass. Avhengig av lys- og solforhold kan punktering i glass være vanskelig å se, og derfor kan det være tilfelle at glass er punktert uten at det er oppgitt i denne rapporten. Det blir kun gjort kontroll på enkelte vinduer, avvik på årstall kan forekomme. Det er normal slitasje på vinduene.

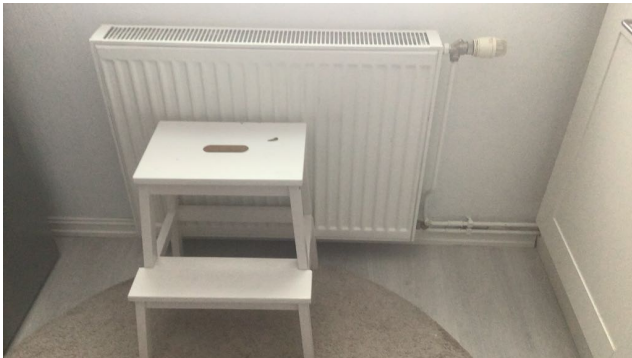
## ! TG IU Varmesentral

Det er montert radiatorer i leiligheten.  
Da dette kommer fra en felles varmekilde, er dette ikke inspisert.
