Tilstandsrapport

Enebolig

Solengveien 23, 1661 ROLVSØY

Befaringsdato: 08.04.2025

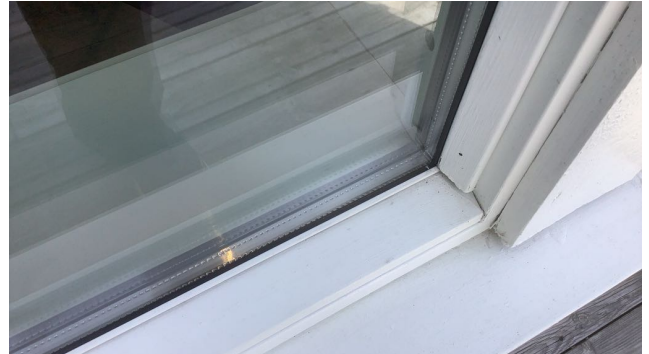
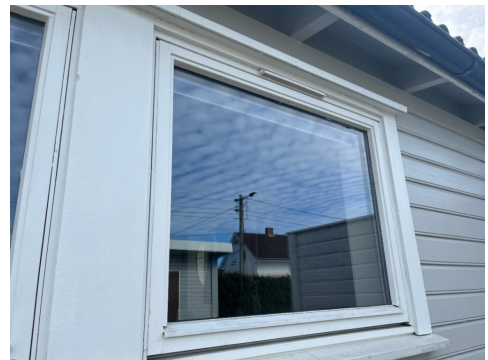
Vurdering av avvik:

- Det er avvik:

Slik det løsningen er pr dags dato, kan dette føre til fuktproblemer i veggen.

Det anbefales å fjerne vinduet, og tette veggen.

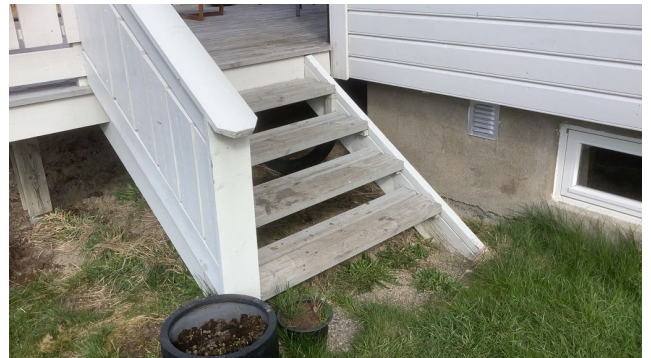
Vurdering av avvik:

- Andre tiltak:

Åpninger bør forminskes pga sikkerheten.

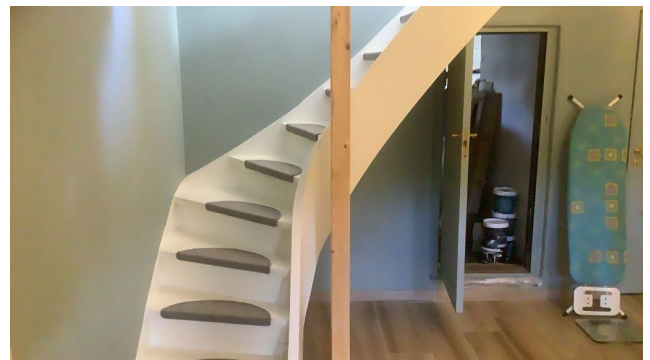
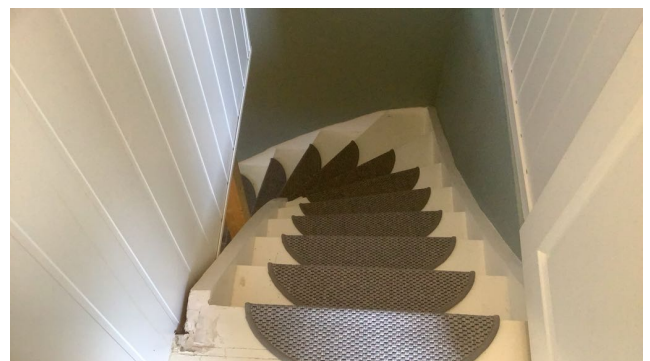
! TG 2 Innvendige trapper - 2

Malt innvendig trapp med tette trinn.

Det anbefales å montere rekkverk pga sikkerheten. Det anbefales å montere håndløper på vegg.

Kostnadsestimat: 10 000 - 50 000

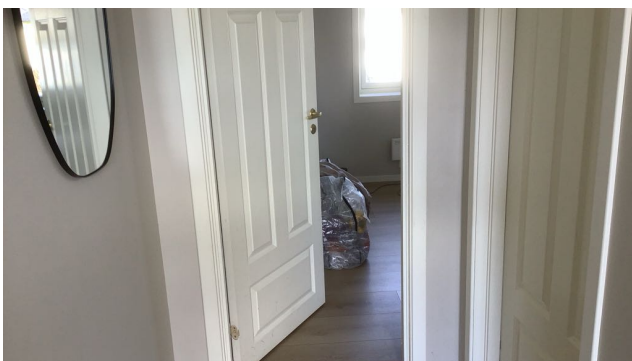
Dørene fungerer med avvikene.

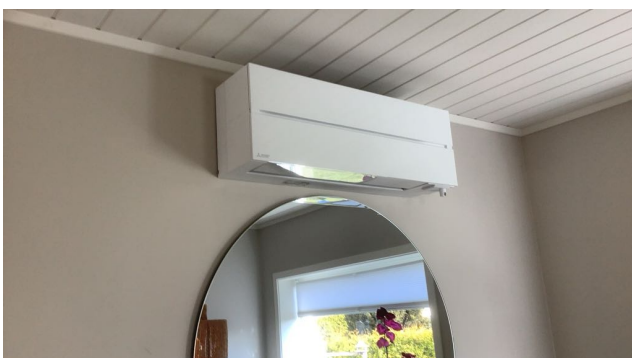
! TG 1 Andre innvendige forhold

Det er montert luft-til-luft varmpumpe.
Varmepumpen var i bruk på befaringen, men er ikke funksjonstestet.

Årstall: 2022 Kilde: Eier

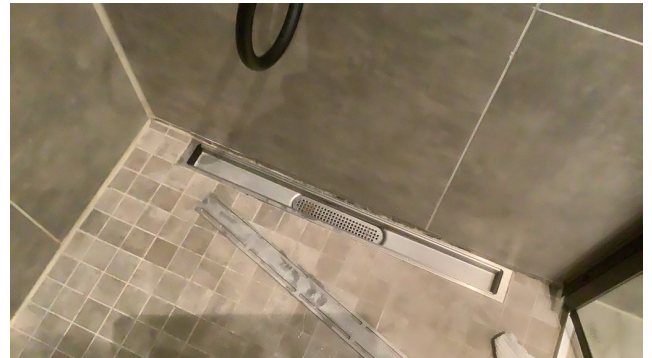
Udokumentert membran er en risikofaktor ved utførelsen, og det kan derfor ikke utelukkes at det kan være skjulte feil eller mangler.
Vann kan trenge inn i konstruksjonen.
Feilene bør utbedres.

- Innhent dokumentasjon, om mulig.

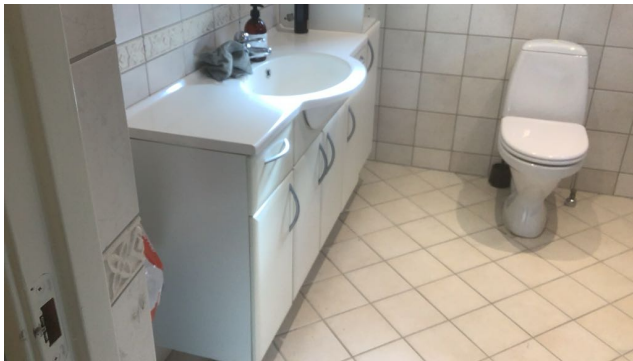
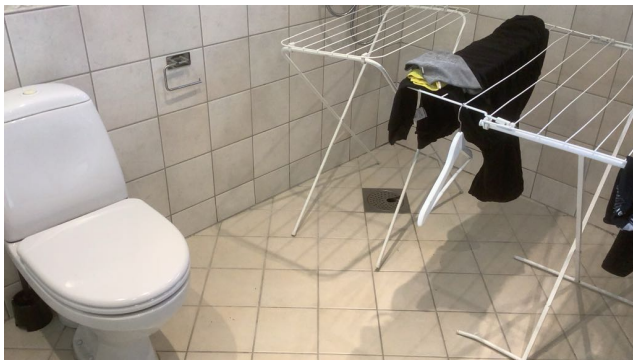
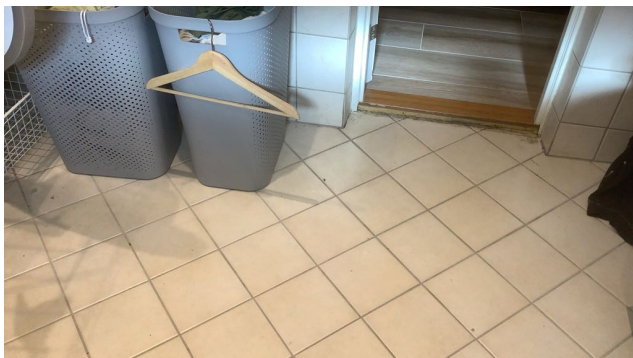
Eldre våtrom har som regel en membran som ikke fungerer, og derfor kan det lettere oppstå fuktskader. Det anbefales å renovere rommet.

Kostnadsestimat: 100 000 - 300 000

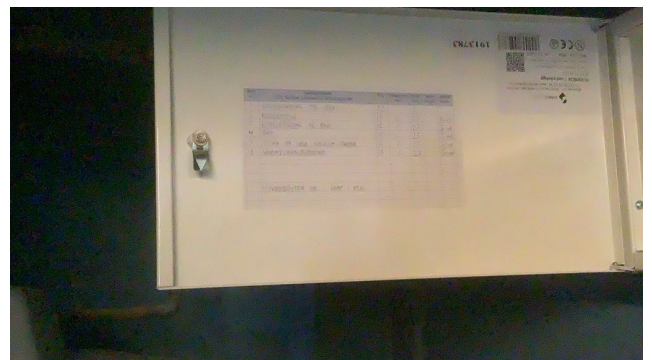
Ja Undertegnede er ikke fagmann på elanlegg, og derfor anbefales det gjennomgang av fagmann på dette.

Da elanlegget er fra 2008, anbefales det gjennomgang av elektriker.

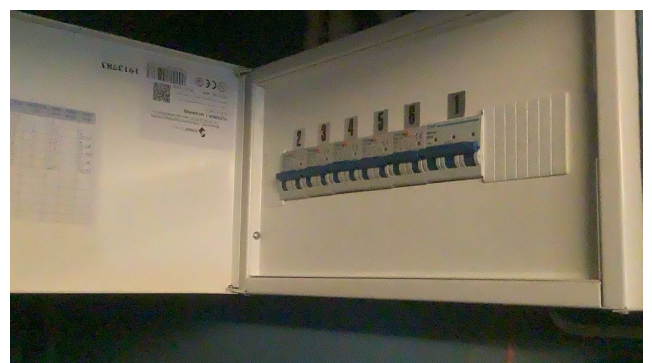
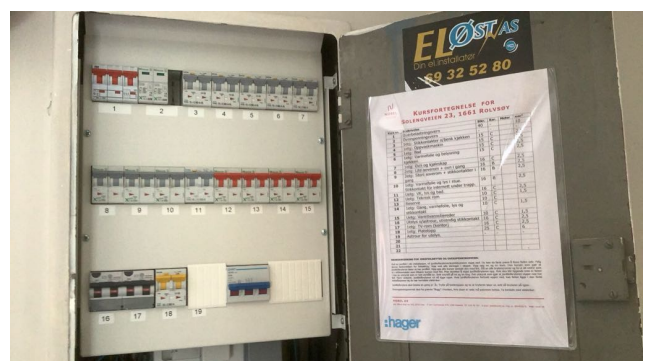
Tilleggsskap i kjeller.
