# Tilstandsrapport

Boligbygg med flere boenheter

Storgata 6, 1531 MOSS

Befaringsdato: 07.01.2026

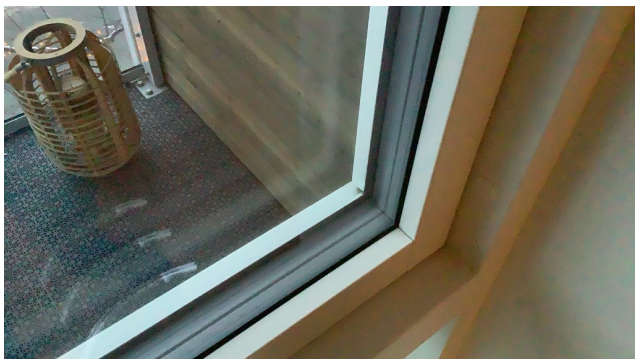
Det er beslag utvendig på vinduene.

Avhengig av lys- og solforhold kan punktering i glass være vanskelig å se, og derfor kan det være tilfelle at glass er punktert uten at det er oppgitt i denne rapporten. Det blir kun gjort kontroll på enkelte vinduer, avvik på årstall kan forekomme.

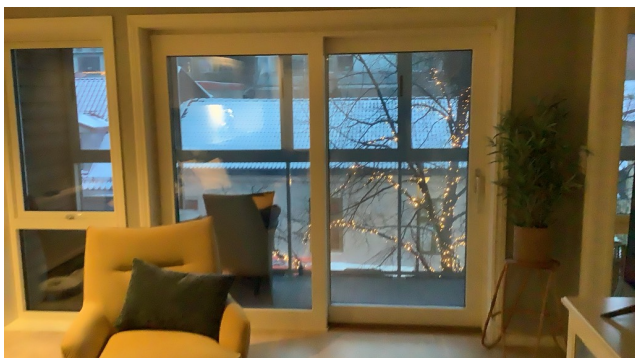
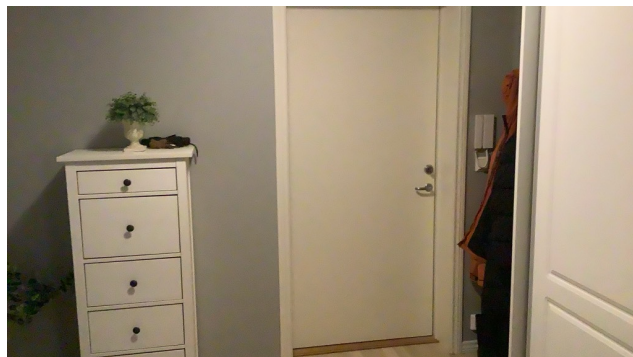
### TG 1 Dører

Malt entredør.

Heveskyvedør med trelags glass og beslag utvendig.

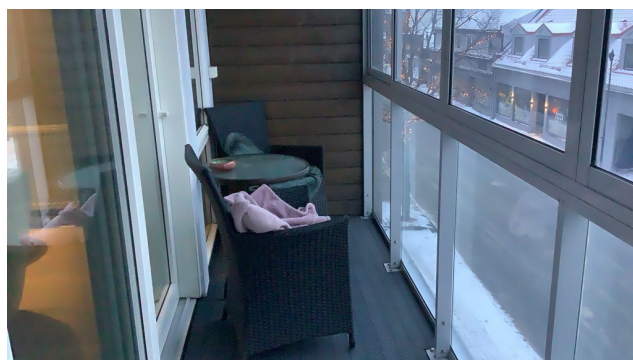
### TG 1 Balkonger, terrasser og rom under balkonger

Balkongen er innglasset.

Utgang fra stue via heveskyvedør.

Glassene kan åpnes.

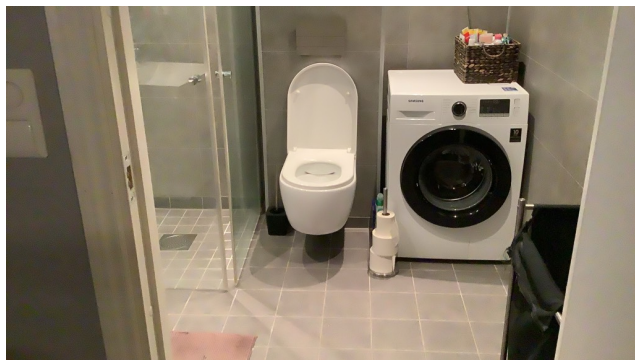
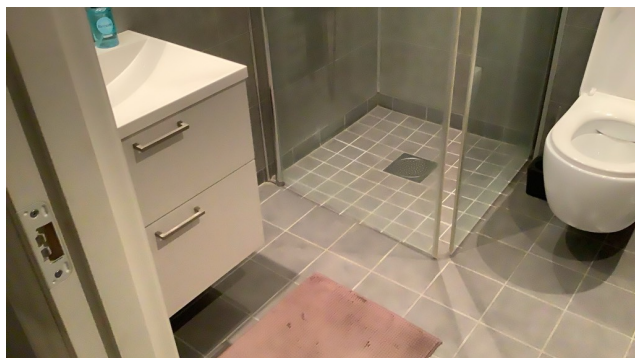
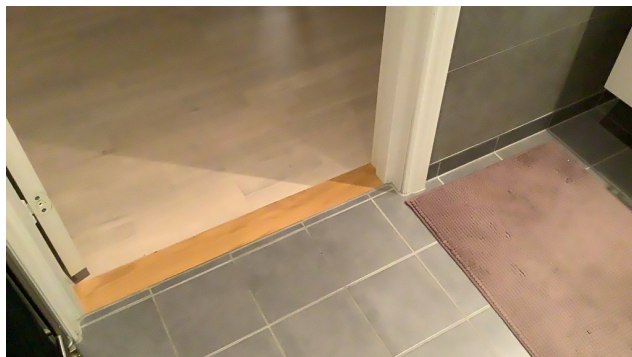
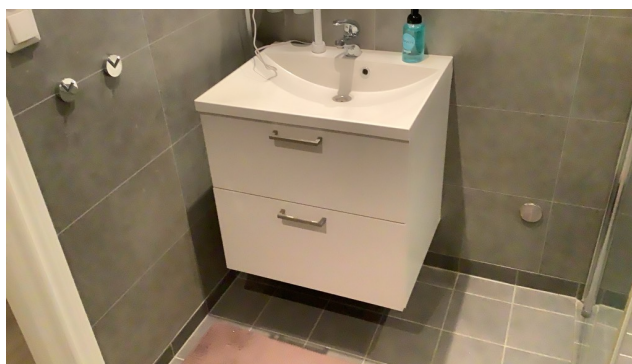
### 3. ETASJE > BAD

Eier opplyser at badet er fra byggeår.

Det er fliser på gulvet og våtromsplater på veggene, samt gulvvarme. Badet har baderomsinnredning, dusjnise, vegghengt klosett, uttak for vaskemaskin og balansert avtrekk.

Det er ikke observert skader på veggplatene. Overflater bak innredninger er ikke sjekket.

I dusjnisen er det sprekker i fugen mellom veggplater og sokkelfliser.

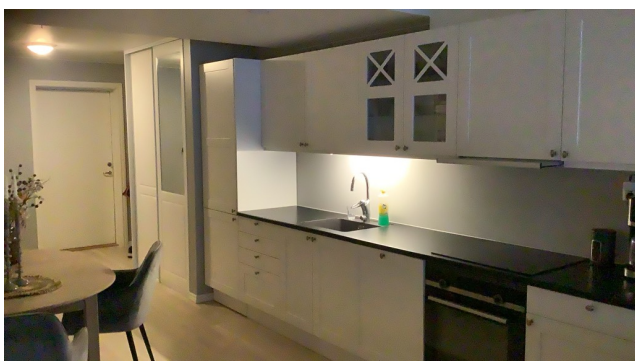
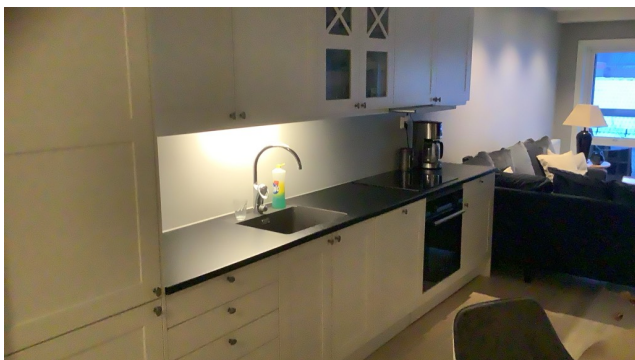
#### TG 1 Overflater og innredning

Innredningen har malte skapfronter i profilert utførelse, og laminert benkeplate.  
Innredningen har integrert:  
induksjonstopp, stekeovn, avtrekksvifte, kjøl- fryseskap, oppvaskmaskin.  
Det er åpen planløsning mellom kjøkken og stue.  
Innredningen er godt vedlikeholdt, og det er montert komfyrvakt og aquastopp.

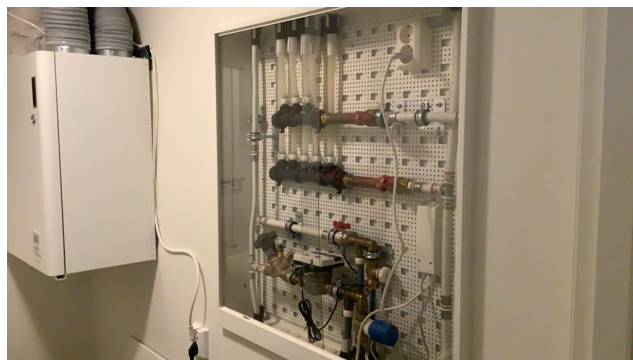
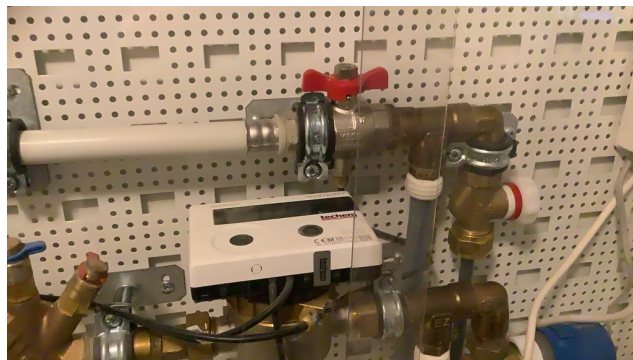
### TG 1 Vannledninger

I hht eiers opplysninger er vannrør fra byggeår.  
Rør i lukkede konstruksjoner er ikke inspisert.  
Fordelerskapet er plassert i boden i leiligheten.
