ROGNVEIEN 2

# Tilstandsrapport

gnr. 56, bnr. 161

Befaringsdato: 11.11.2025

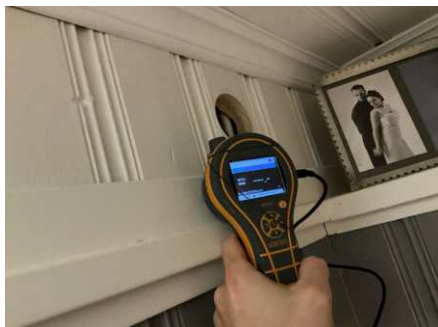
## TG 0 Fukt i tilliggende konstruksjoner

Hulltaking er foretatt, uten å påvise unormale forhold. Hulltaking er foretatt i trapp. Fuktkvotemåling (vekt%) i konstruksjonen ble målt til under 6.

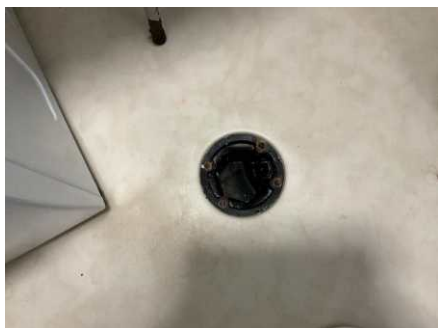
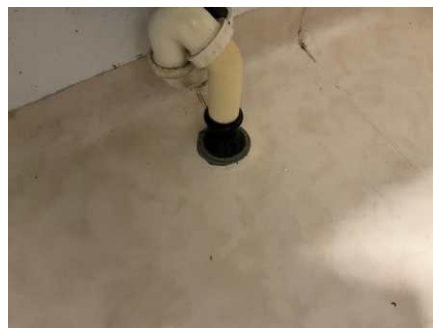
## UNDERETASJE > VASKEROM

### TG 3 Generell

- Manglende tetthet rundt gjennomføringer og i våtsonen medfører økt risiko for lekkasjer og fuktskader i tilstøtende konstruksjoner, noe som kan føre til omfattende reparasjonsbehov og økte kostnader.

**Kostnadsestimat: 100 000 - 200 000**
