# Tilstandsrapport

Boligbygg med flere boenheter

Fladebyveien 10B, 1746 SKJEBERG

Befaringsdato: 11.06.2025

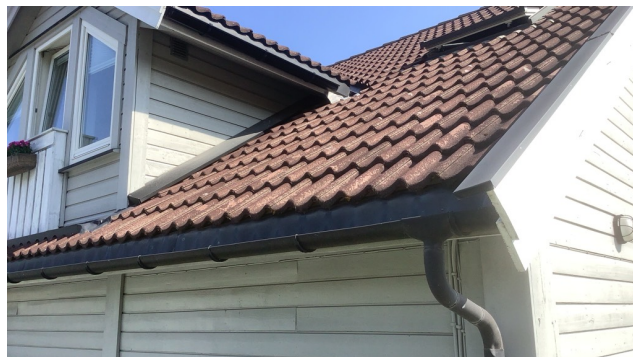
Det er montert nedløp og takrenner i stål.

Ikke vurdert, da dette er en del av felles bygningsdeler.

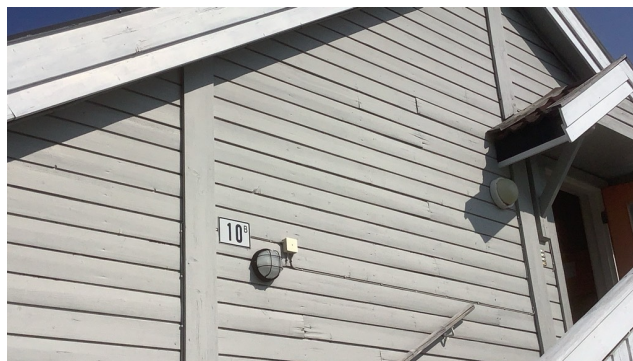
### Veggekonsruksjon

Yttervegger med liggende kledning.

Ikke vurdert, da konstruksjonen er felles for borettslaget.

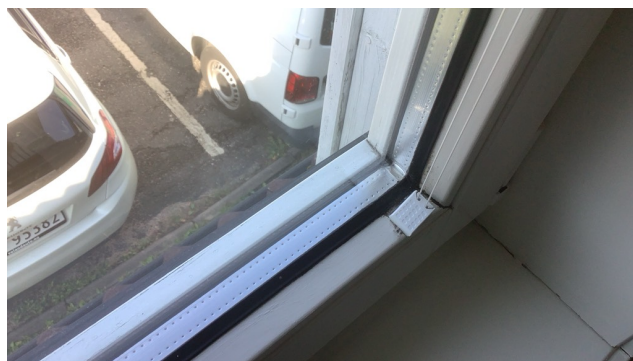
### ! TG 1 Vinduer

Vinduene har malte trerammer og to-lags glass.

Avhengig av lys- og solforhold kan punktering i glass være vanskelig å se, og derfor kan det være tilfelle at glass er punktert uten at det er oppgitt i denne rapporten. Det blir kun gjort kontroll på enkelte vinduer, avvik på årstall kan forekomme.

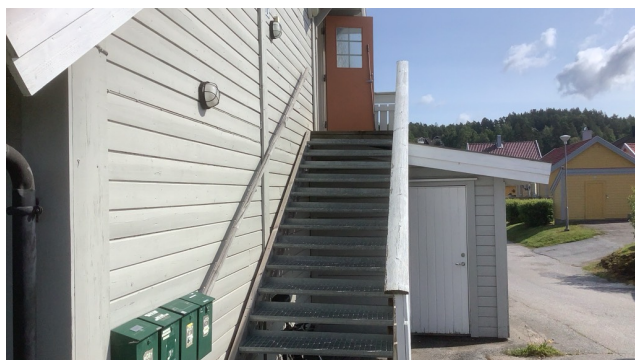
## Utvendige trapper

Det er felles utvendig trapp.  
Ikke vurdert, da det er borettslaget som er ansvarlig for vedlikeholdet.

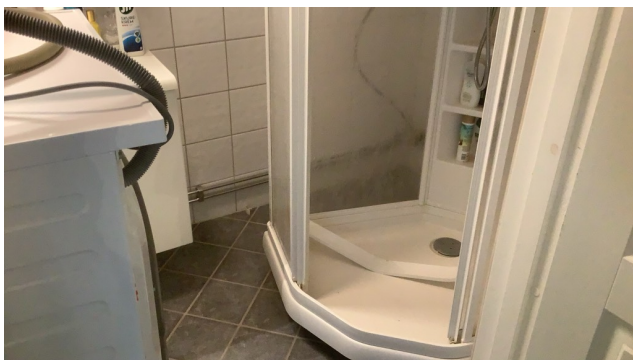
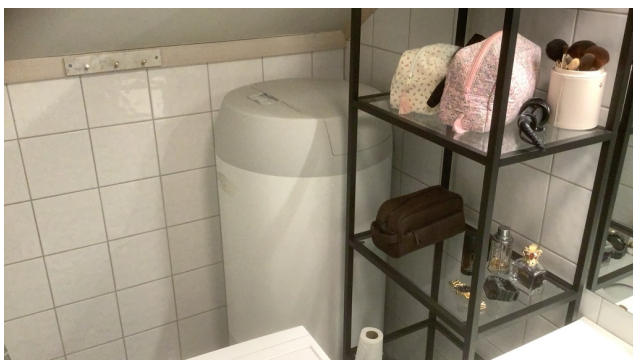
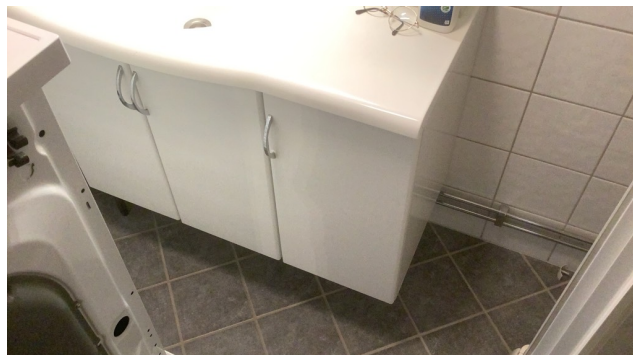
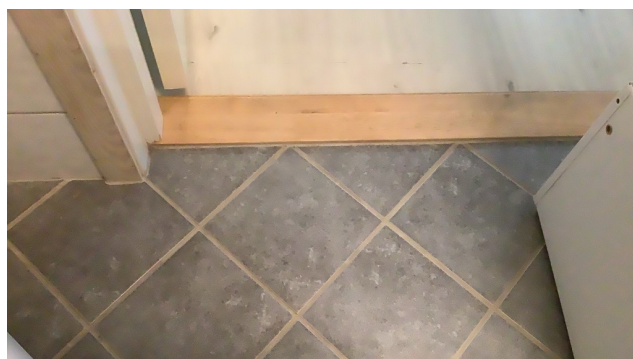
#### ! TG 2 Overflater vegger og himling

- Det er påvist at flisfuger har riss/sprekker.
- Det er påvist at høydeforskjell fra topp slukrist til gulv/synlig topp membran ved dørterskel er mindre enn 25 mm.

- Slike riss/sprekker kan indikere bakenforliggende fuktskader, og konstruksjonen bør observeres jevnlig for å vurdere utvikling.
- Til tross for avviket i fall/høydeforskjell til sluk, vil gulvet fortsatt kunne lede vann mot sluket, men med redusert effektivitet. Dette kan potensielt øke risikoen for vannansamling i enkelte områder av badet.
- Fuger bør skiftes ut.
- Dersom tiltaket ikke utføres er det fare for videre skadeutvikling.

Riss/sprekker i fuger kan føre til større vanntrykk og lekkasjer i underliggende konstruksjon.

Mindre sprekker i silikonefuge mellom gulv og vegg.

Himlingen bør pusses, og males med våtromsmaling.  
Uegnet maling, kan føre til fukt i platene.

Fugene bør byttes. Ved vannlekkasje eller tett sluk kan vann renne inn i tilstøtende rom. Vann kan trenge inn i konstruksjonen ved døren.

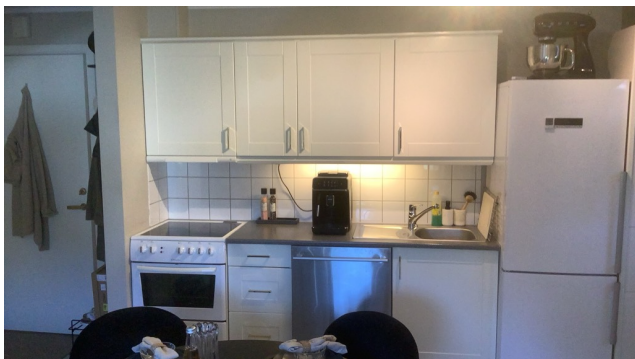
### TG 1 Avtrekk

Rør i lukkede konstruksjoner er ikke inspisert.  
Det er ikke observert skader på de synlige delene av rørene.
