# Tilstandsrapport

Boligbygg med flere boenheter

Bjørnstadveien 69 C, 1712 GRÅLUM

Befaringsdato: 13.05.2026

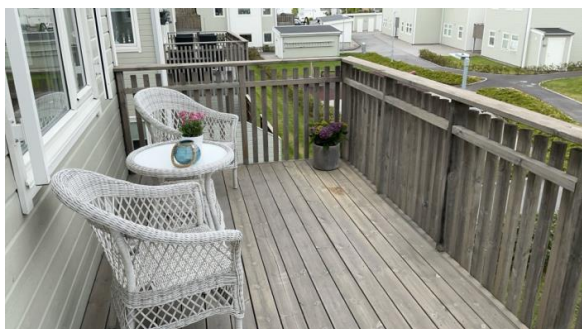
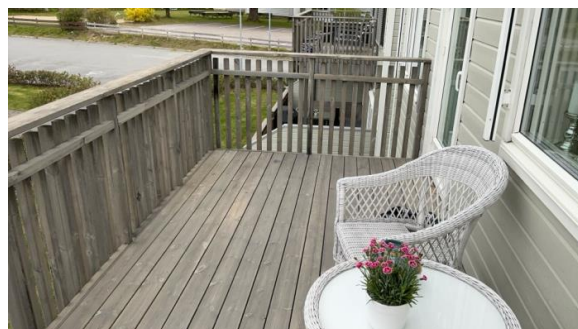
Fra stue er det utgang til veranda i trekonstruksjon. 10 kvm.

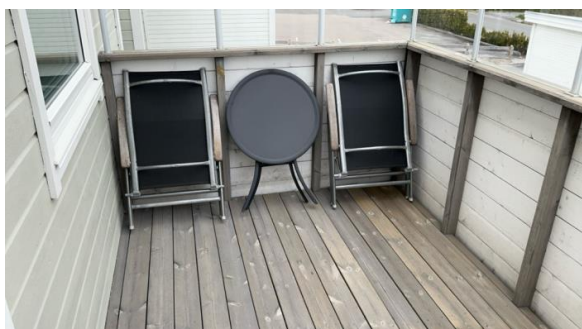
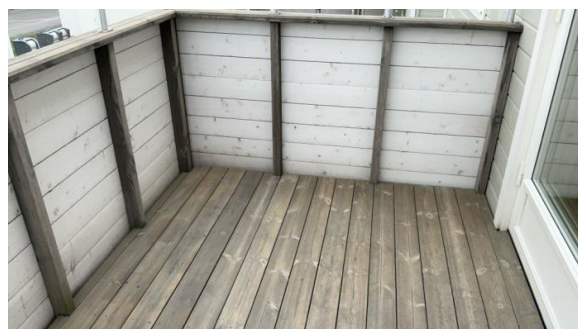
## TG 1 Balkonger, terrasser og rom under balkonger - 2

Fra det ene soverommet er det utgang til veranda i trekonstruksjon, 6 kvm. Det er montert glass skjerming på toppen av rekkverket.

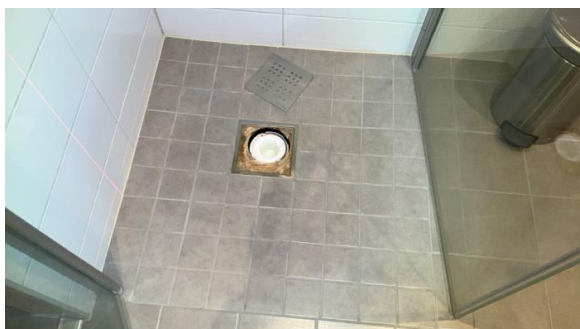
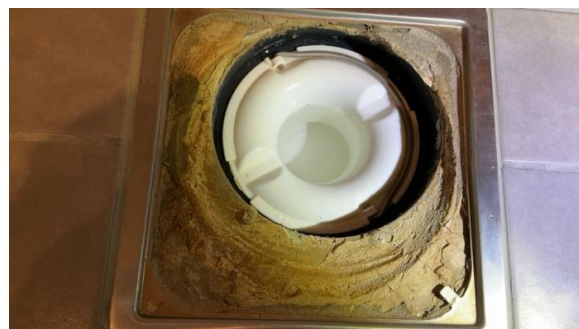
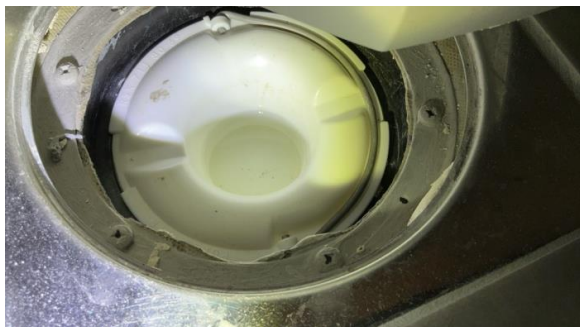
Det er plastsluk og smøremembran. Ferdigattest foreligger og utbygger har gjennom søknad om ferdigattest bekreftet at alle kontrollerklæringer foreligger og at bygget er oppført iht gitte tillatelser og gjeldende forskrifter.

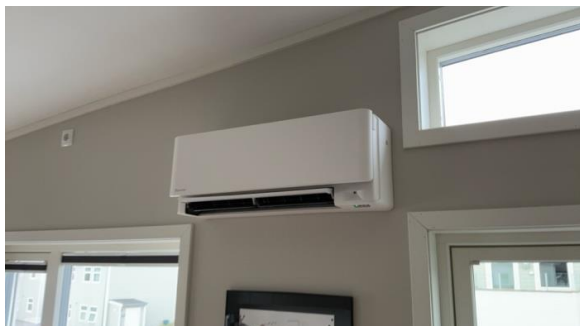
Det er installert varmepumpe.
