Tilstandsrapport

Enebolig

Strandveien 4, 1545 HVITSTEN

Rapportdato: 19.05.2026

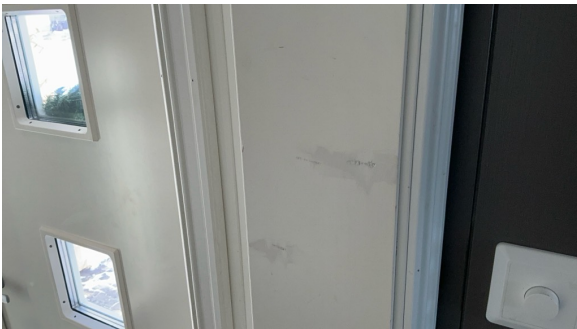
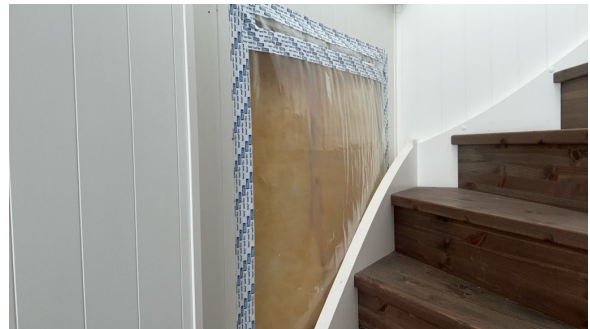
Forholdene har i hovedsak estetisk betydning. Manglende justering av dør kan over tid medføre økt slitasje på hengsler og karm.

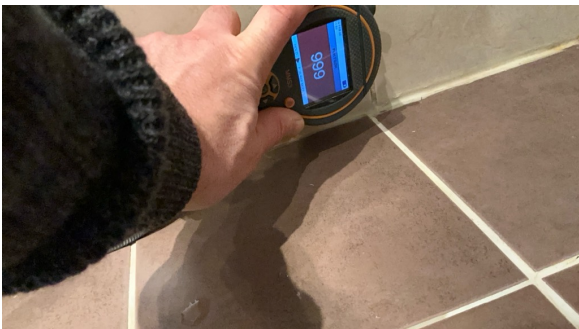
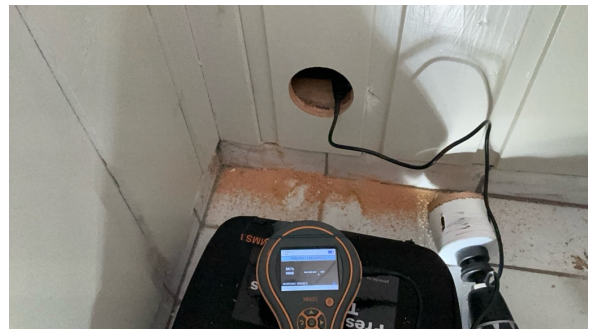
Det er foretatt fuktmåling på overflater inne på badet. Det er målt forhøyede verdier i dusjsone, noe som kan ha sammenheng med at badet er i daglig bruk. Det er også registrert fukt i nedre del av vegg mot vaskerom, motsatt side av dusj.

Hulltaking indikerer tilfredsstillende forhold i kontrollert område. Forhøyede verdier i dusjsone kan være bruksrelatert. Fuktregistrering i nedre del av vegg mot vaskerom indikerer mulig fuktvandring eller belastning i konstruksjonen. Årsak kan ikke fastslås uten ytterligere undersøkelser.

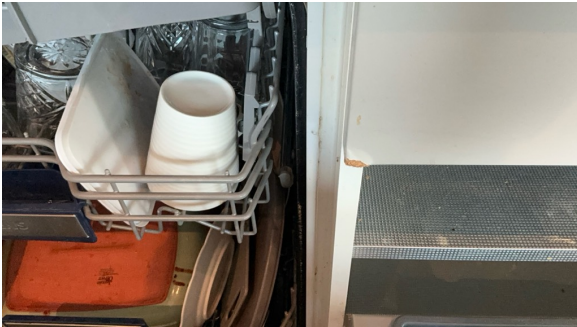
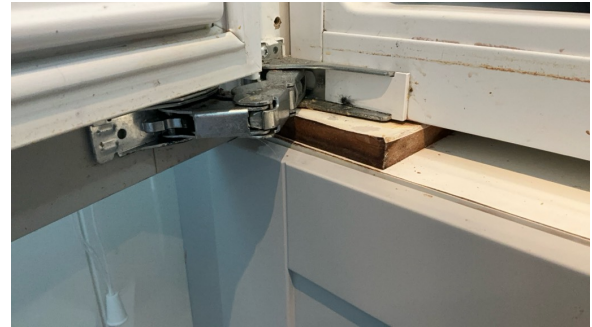
Videre fuktpåvirkning kan føre til økt svelling, svekket bæreevne i skrog og behov for utskifting av innredning.

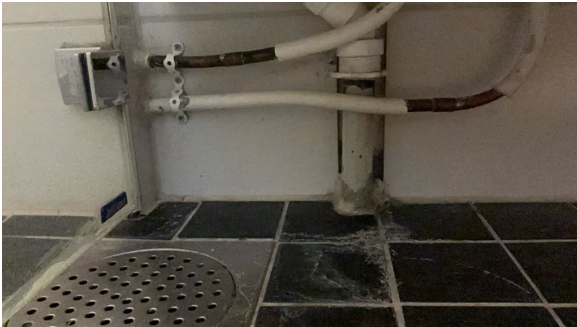
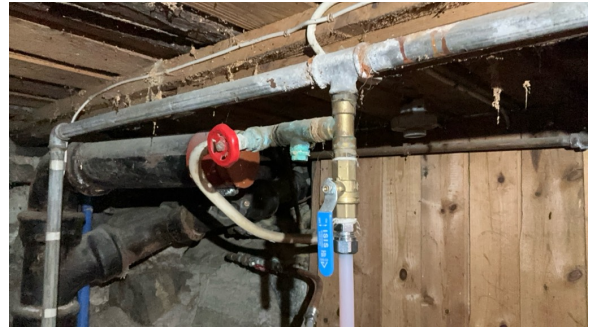
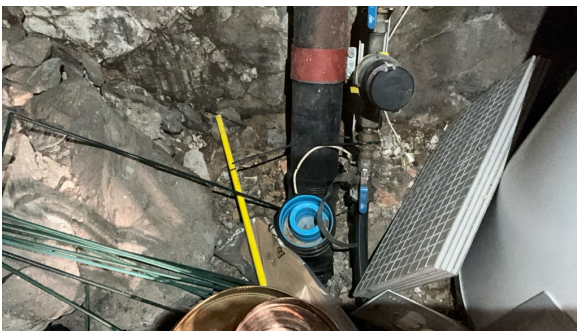
Videre korrosjon kan føre til lekkasjer og vannskader i kjeller og tilstøtende konstruksjoner. Tiltak som forbedret ventilasjon, isolering av kalde rør og kontroll av fuktforhold anbefales.
