KNAPPENVEIEN 39

# Tilstandsrapport

gnr. 28, bnr. 35

Befaringsdato: 08.09.2025

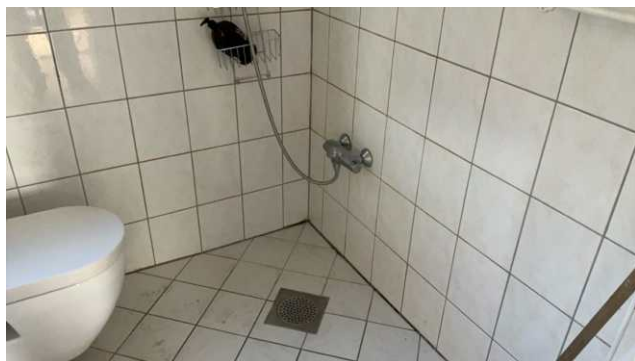
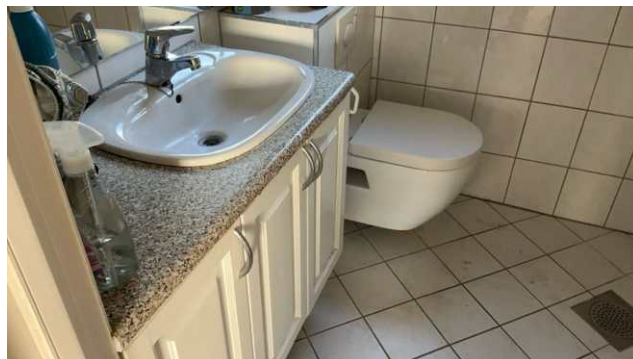
### 1. ETASJE > BAD

- Det er påvist tegn til fuktskader i overflater
- Det er vindu/dør med ikke fuktbestandige materialer i våtsonen (ved vask, dusj, badekar, osv.), løsningen eller byggematerialet er uegnet
- Det er påvist svertesopp i takplatene
- Det er skader i vinduskarmen

## TG 3 Overflater vegger og himling

- Overflater må utbedres eller skiftes
  - Uegnede materialer må fuktbeskyttes/utskiftes
- Kostnadsestimat: Under 10 000

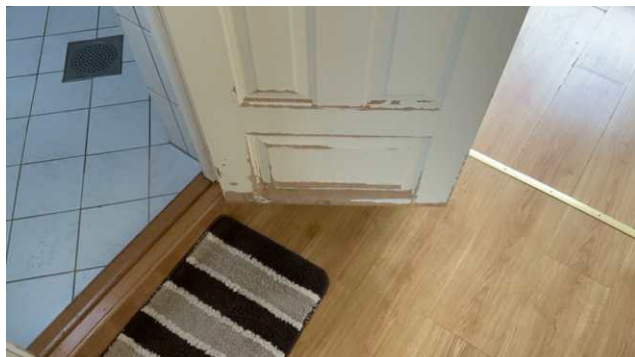
## 2. ETASJE > BAD

### ! TG 3 Ventilasjon

- Det bør etableres tilfredsstillende tilluft til våtrom f.eks. luftespalte ved dør e.l.
  - Over tid kan manglende tilluftsventilering resultere i mugg- og soppdannelse, spesielt på steder som ikke får god nok luftgjennomstrømning
- Det bør etableres tilfredsstillende tilluft til våtrommet, for eksempel ved å montere en luftespalte eller ventil ved døren. Avtrekksviften bør repareres eller byttes ut slik at ventilasjonen fungerer som forutsatt. Manglende tilluft og defekt avtrekksvifte medfører økt risiko for fuktskader, soppdannelse og dårlig innneklima.

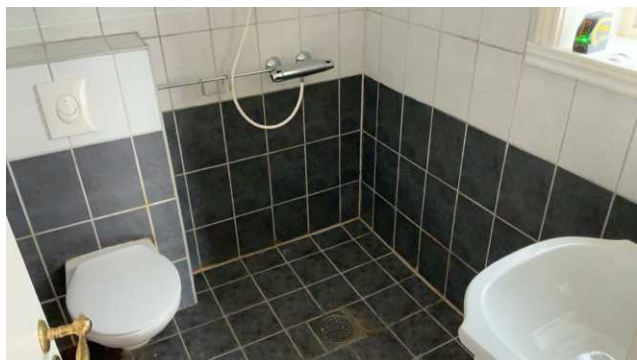
KJELLER > BAD

### TG 2 Overflater vegger og himling

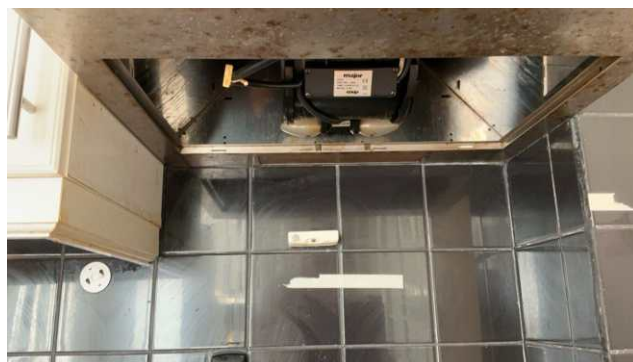
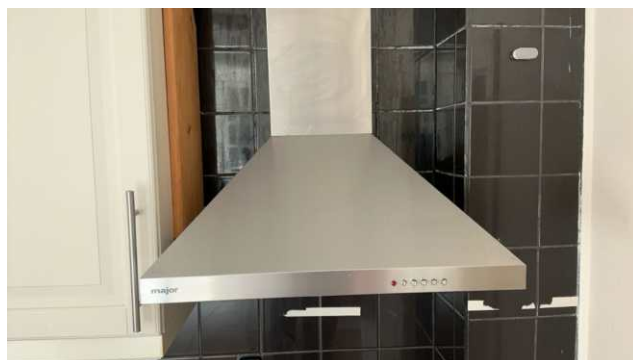
### 2. ETASJE > KJØKKEN

#### TG 2 Overflater og innredning

Filter bør monteres og kjøkkenventilatoren bør vedlikeholdes for å sikre god luftkvalitet og redusere risiko for fettansamlinger, som kan føre til brannfare og dårlig ventilasjon.
