# Tilstandsrapport

Boligbygg med flere boenheter

Ilaveien 30, 1605 FREDRIKSTAD

Befaringsdato: 11.06.2024

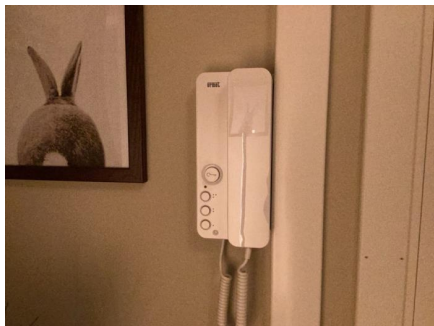
## TG 1 Elektrisk anlegg

Anlegget er kun visuelt besiktiget. EL. anlegget er ikke videre vurdert da dette ikke er takstingeniørens kompetanseområde.

Det anbefales alltid eltakst ved tvil om funksjonalitet og kapasitet.
