# Tilstandsrapport

Boligbygg med flere boenheter

Oskars gate 14, 1706 SARPSBORG

Befaringsdato: 07.01.2026

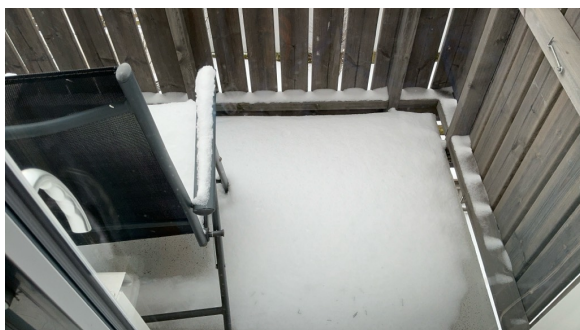
## TG 2 Andre utvendige forhold

Bygningen har saltak yttertak tekket med stålplater.

- For å lukke avviket ihht NS 3600.2018 må det utarbeides en Tilstandsanalyserapport/vedlikeholdsplan for fellesdeler i bygget. Da dette er opp til borettslag/sameie å rekvirere er kostnadsestimat ikke satt.
