Tilstandsrapport

Vadbenken 17 A, 1680 SKJÆRHALDEN

gnr. 3, bnr. 70, snr. 32

Boligbygg med flere boenheter - Byggeår: 2004

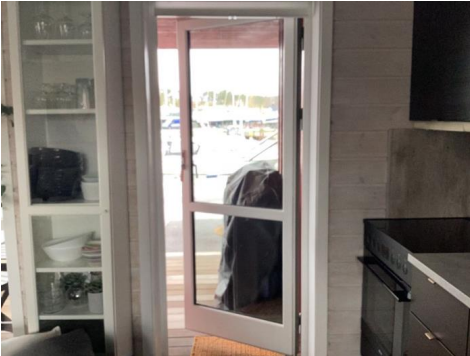
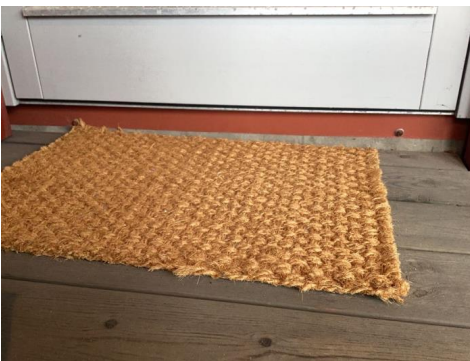
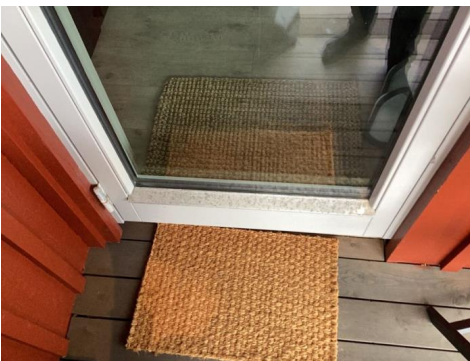
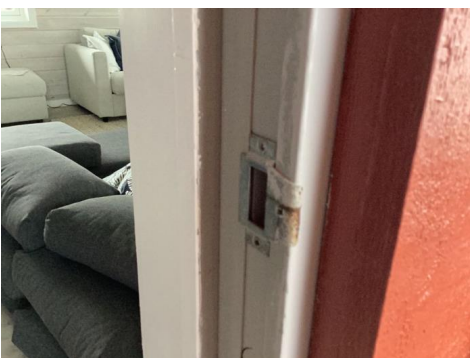
TG 1

Bygningen har malt balkongdør i tre.

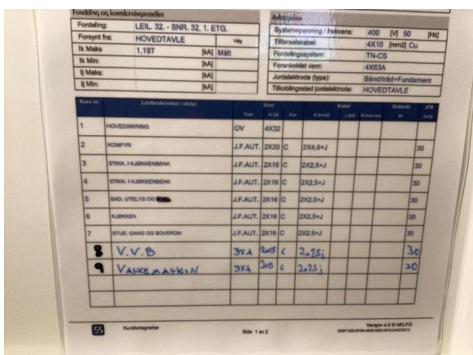
Anlegget er kun visuelt besiktiget. EL-anlegget er ikke videre vurdert da dette ikke er takstingeniørens kompetanseområde.

Det anbefales alltid eltakst ved tvil om funksjonalitet og kapasitet. Det er ikke foretatt kontroll av det elektriske anlegget i løpet av de siste 5 årene. Det anbefales på generelt grunnlag en gjennomgang av en registrert elektroinstallasjonsvirksomhet.
