# Tilstandsrapport

Kjedehus

Vestbyveien 11 A, 1734 HAFSLUNDSØY

Rapportdato: 03.06.2026

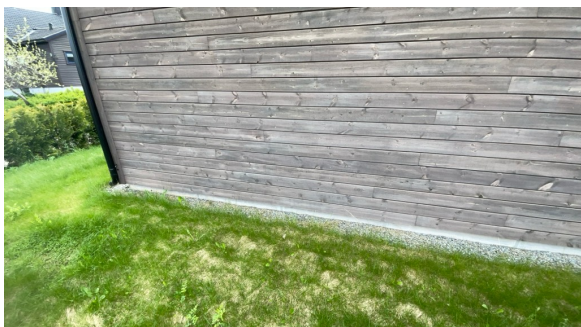
Kledningen har økt risiko for fuktpåkjenning fra regnsprut, snøsmelting etc. Viktig med overflatebehandling og eventuelt holdes fri for snø.

Manglende musesperre i nedkant av kledning øker risikoen for at gnagere og smådyr kan ta seg inn i veggkonstruksjonen. Dette kan medføre skader på isolasjon og konstruktive materialer, samt gnagskader på elektriske installasjoner.

Kledning nærme terreng.

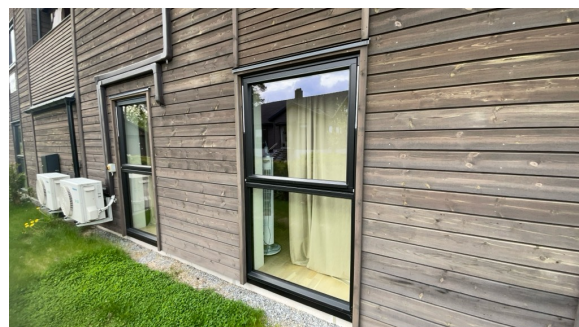
Bruksmerker

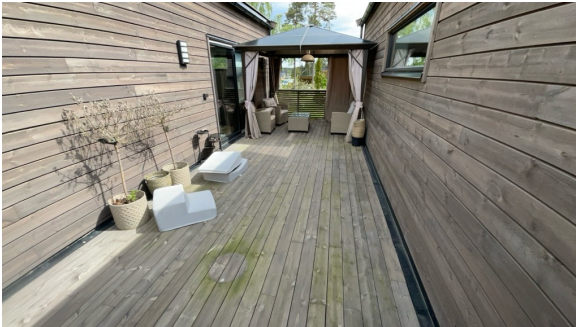
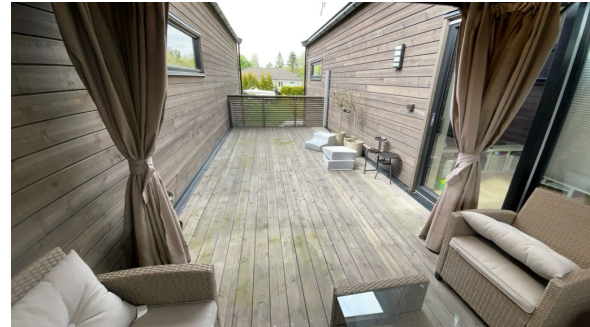
Tettelst har kloremarker etter husdyr. Skifte skadet tettelst for å opprettholde funksjon og utseende.

Tettelst har kloreskader etter husdyr.
