# Tilstandsrapport

Enebolig

Jotneveien 26, 1654 SELLEBAKK

Befaringsdato: 19.01.2026

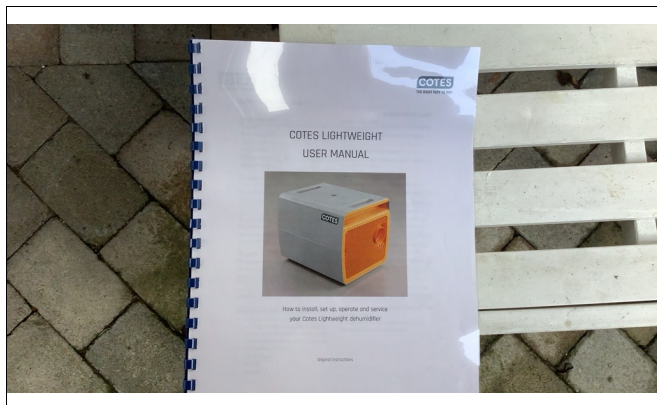
Type avtrekksvifte som er montert i kjelleren.
