Tilstandsrapport

Enebolig

Traraberget 11, 1605 FREDRIKSTAD

Befaringsdato: 23.05.2025

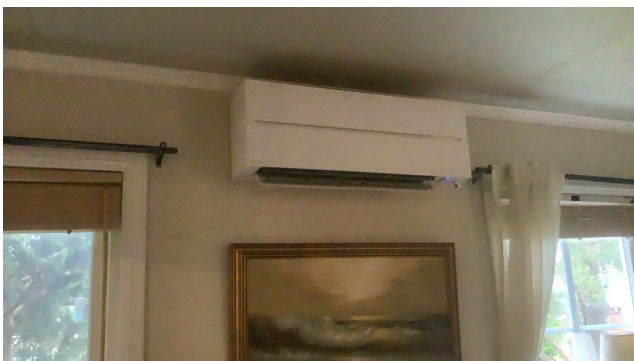
Det er montert luft-til-luft varmepumpe.
Varmepumpen var i bruk på befaringen.

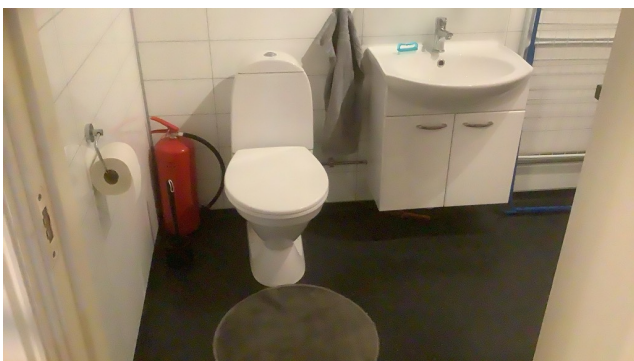
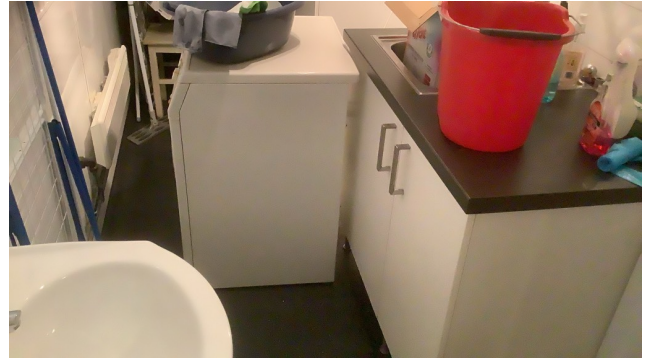
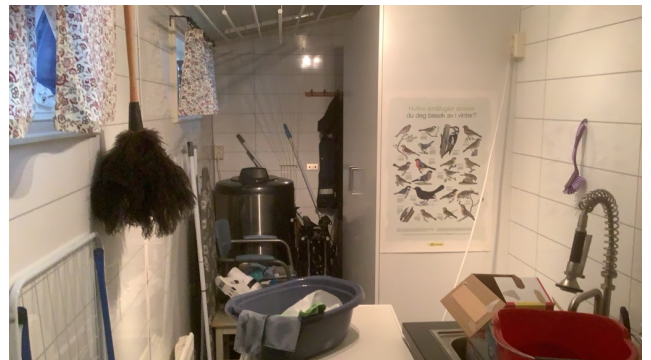
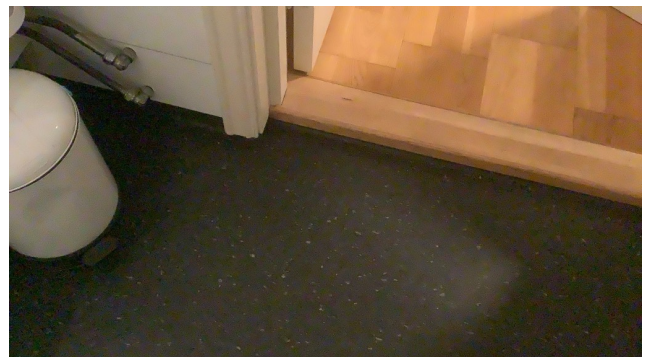
1. ETASJE > VASKEROM

Eier opplyser at vaskerommet ble oppbygd i 2011.
Det er belegg på gulvet og våtromsplater på veggene.
Rommet har servant med skap, gulvklosett, uttak for vaskemaskin, benk med utslagsvask og naturlig avtrekk.

Det ble boret 73 mm hull i vegg, og ikke målt forhøyede fuktverdier.

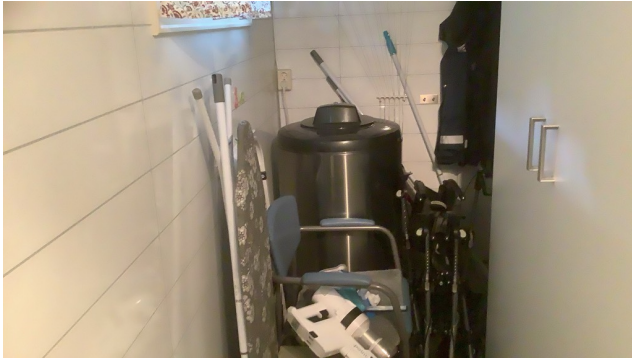
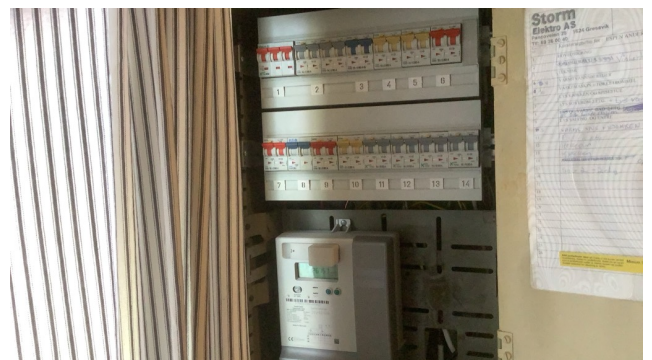
⚠ TG 2 Elektrisk anlegg

Da dette er et dødsbo, er det begrenset med opplysninger. Det anbefales derfor at fagmann går gjennom elanlegget.

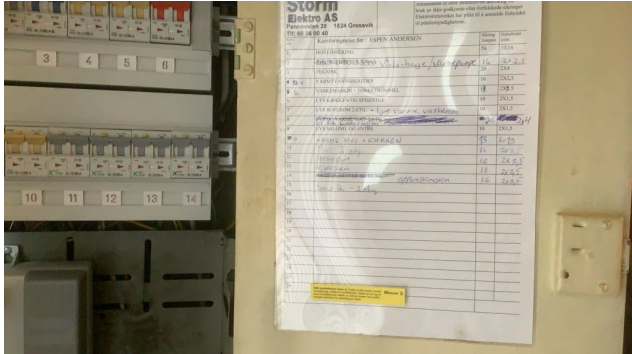
! TG 3 Branntekniske forhold
