# Tilstandsrapport

Tomannsbolig

Sletteveien 26A, 1617 FREDRIKSTAD

Rapportdato: 05.03.2025

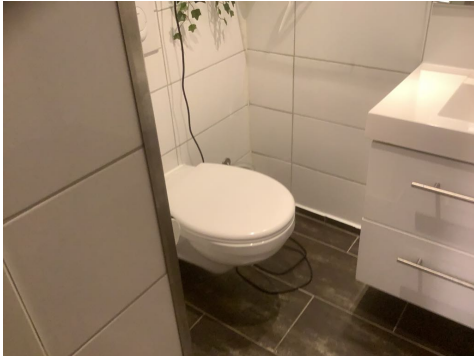
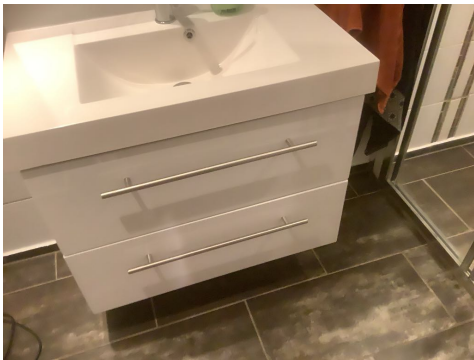
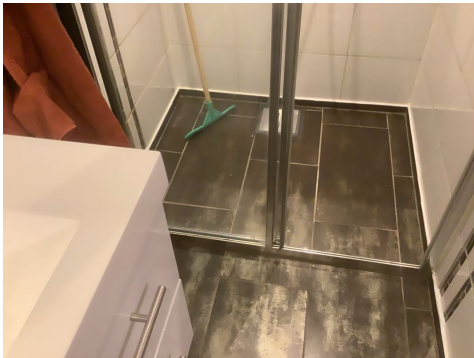
## KJELLER > BAD

### ! TG 1 Overflater vegger og himling

- Overvåk konstruksjonen jevnlig. For å få tilstandsgrad 0 eller 1 må løsningen utbedres, men tidspunktet for når dette er nødvendig er vanskelig å si noe om.

Udokumentert membran er en risikofaktor vedr utførelsen, og det kan derfor ikke utelukkes at det kan være skjulte feil eller mangler. Det anbefales å fremskaffe dokumentasjon for membran.

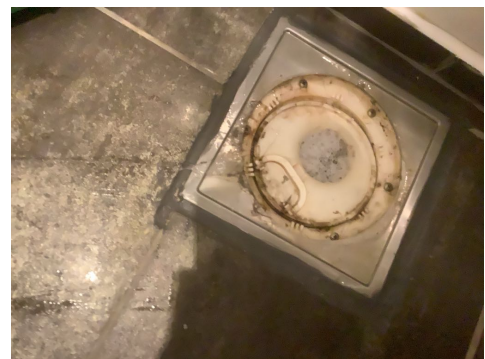
## KJELLER > BAD

### ! TG 2 Sanitærutstyr og innredning

Det er el-syrt avtrekk, men ikke tilluft til rommet.

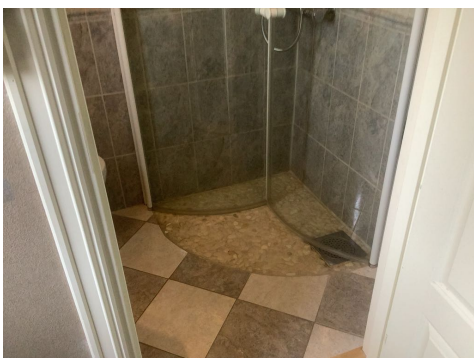
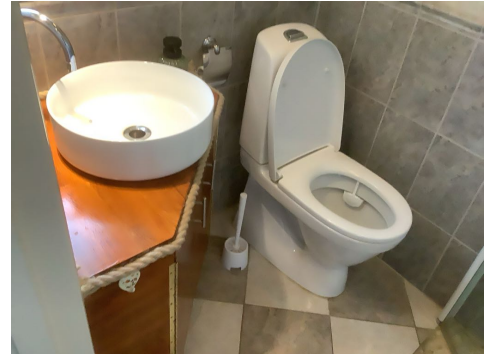
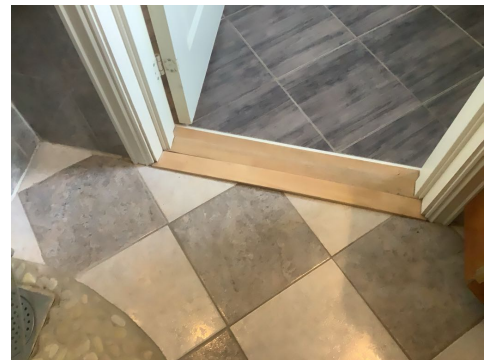
## 1. ETASJE > BAD

### TG 2 Overflater vegger og himling

Udokumentert membran er en risikofaktor ved utførelsen, og det kan derfor ikke utelukkes at det kan være skjulte feil eller mangler.

- Overvåk tilstanden jevnlig. For å få tilstandsgrad 0 eller 1 må tettesjiktet skiftes ut, men tidspunktet for når dette er nødvendig er vanskelig å si noe om.

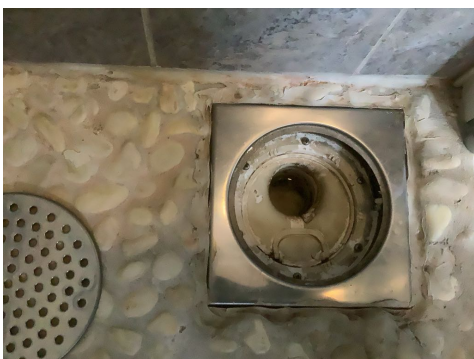
## 1. ETASJE > BAD

### TG1 Sanitærutstyr og innredning

Manglende tilluft kan føre til at luft ikke blir byttet ut, og til fuktproblemer.

- Det bør etableres tilfredsstillende tilluft til våtrom f.eks. luftespalte ved dør e.l.

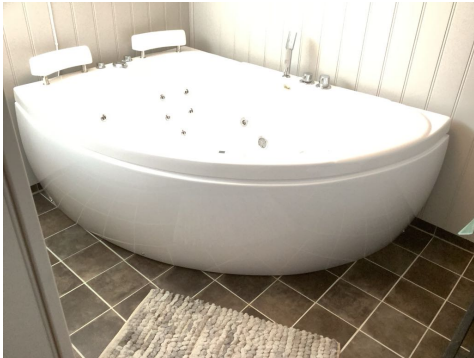
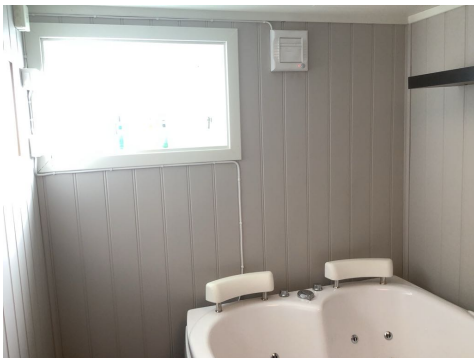
KJELLER > ANNET ROM MED SLUK

## TG 1 Overflater vegger og himling

- Rommet er et våtrom hvor det ved etablering var krav om "uavhengig kontroll", men det foreligger ingen dokumentasjon på at det er utført "uavhengig kontroll".

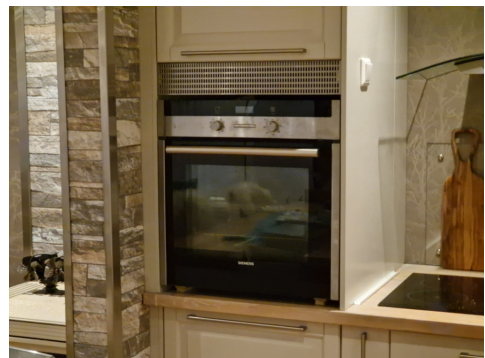
Mindre overflateslitasje på skapdør.

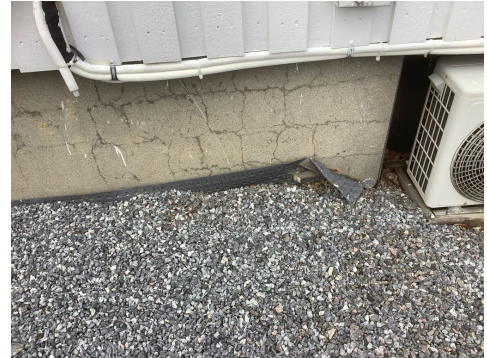
### TG 2 Grunnmur og fundamenter

Grunnmuren er ikke sjekket under terreng, men det er utforede vegger i kjelleren som anses som en risikokonstruksjon.

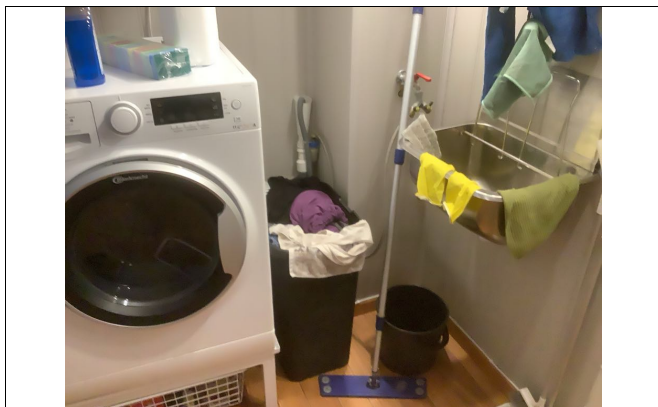
I den ene boden i kjelleren er det uttak for vaskemaskin og utslagsvask.

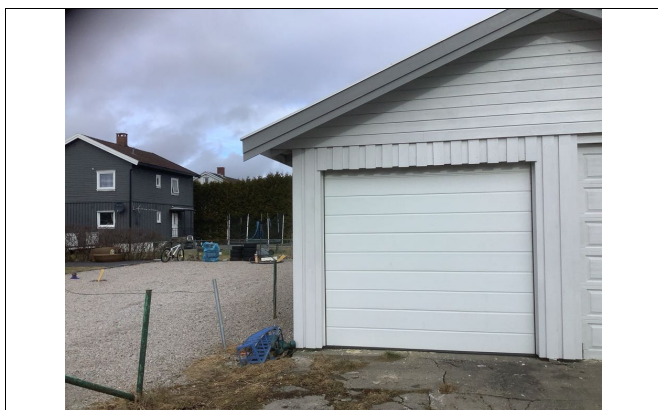
Andel av dobbelgarasje.
