# Tilstandsrapport

Boligbygg med flere boenheter

Evenrødveien 22, 1711 SARPSBORG

Befaringsdato: 10.02.2026

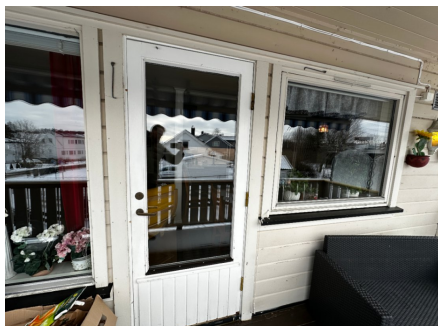
- Karmene i dører er værslitte utvendig og det er sprekker i trevirket.

Noe sprekker og avflassing på karmen, rammer og dørblader utvendig. Sprekker nederst på utvendig omramming.

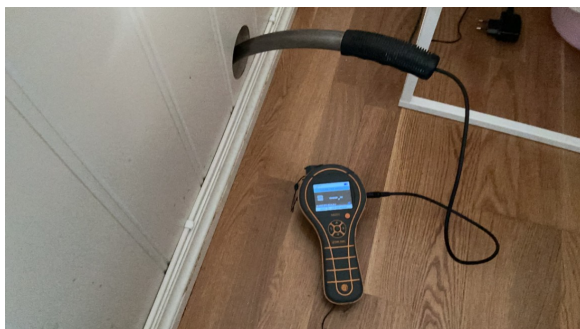
### Tilliggende konstruksjoner våtrom

Hulltaking er foretatt uten å påvise unormale forhold. Hulltaking er foretatt i soverom bak dusjkabinett.
