Tilstandsrapport

Enebolig

Muskatkroken 11, 1622 GRESSVIK

Rapportdato: 14.04.2026

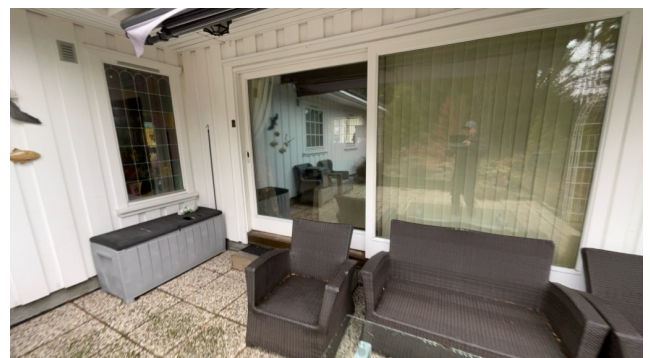
- Det er påvist dører som er vanskelig å åpne eller lukke.
- Det er avvik:

Dører eldre enn 40 år må påregnes økt vedlikehold og utskiftninger.

- Tiltak:
- Dører må justeres.

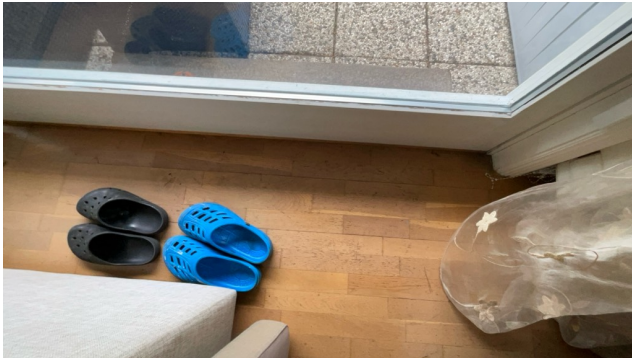
Det ses fuktmerker i parkett på innsiden av skyvedør.

Tiltak kan gjøres ved renovering av overflater.

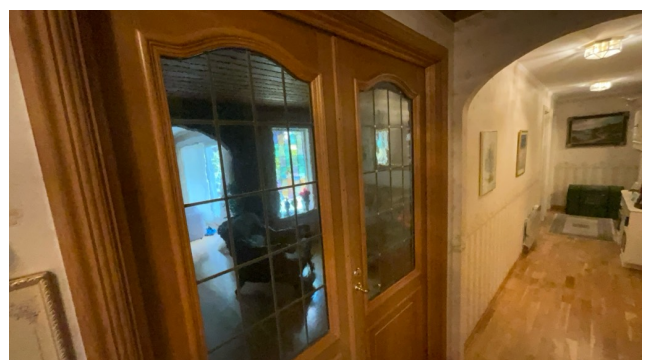
- Det er påvist avvik som tilsier at det bør foretas tiltak på enkelte dører.

- Enkelte dører må justeres.

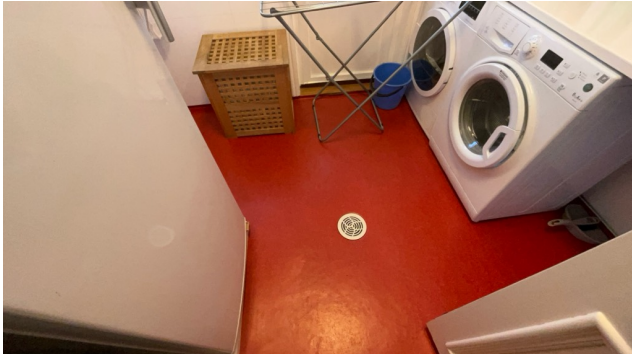
• Overvåk tilstanden jevnlig. For å få tilstandsgrad 0 eller 1 må slukløsningen skiftes ut og sannsynligvis må også membransjiktet skiftes/utbedres. Det er imidlertid vanskelig å si noe om tidspunktet for når dette er nødvendig.

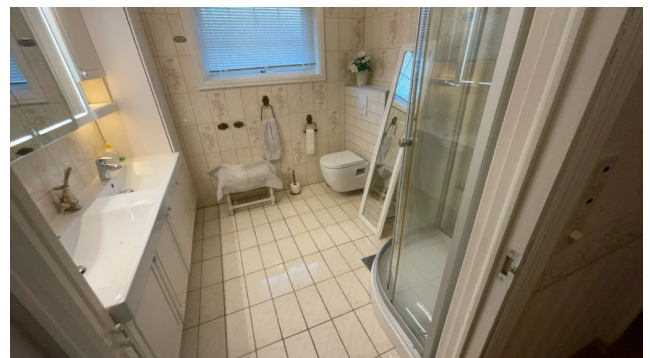
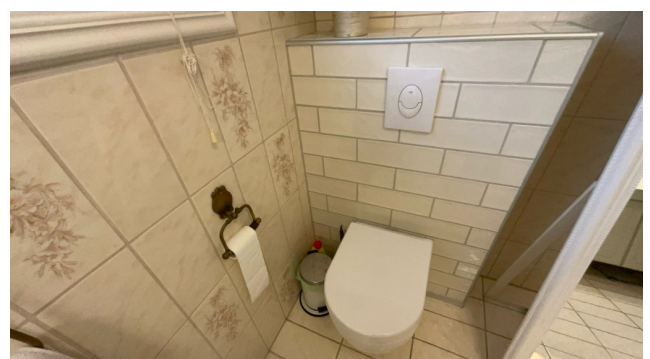
Ved lekkasjer er det fare for at badet er utett og at lekkasjevann tar seg ut av baderommet og gjør skade på tilstøtende konstruksjoner.

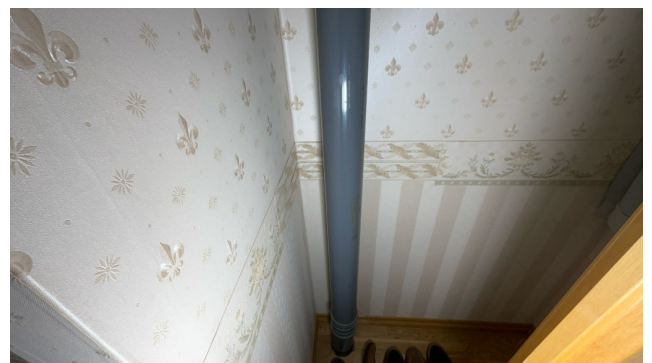
- Det er ikke behov for utbedringstiltak siden anlegget fungerer i dag, men ut ifra alder kan skader plutselig oppstå på eldre anlegg.
