Tilstandsrapport

Enebolig

Bråtenåsen 25, 1730 ISE

Rapportdato: 01.04.2026

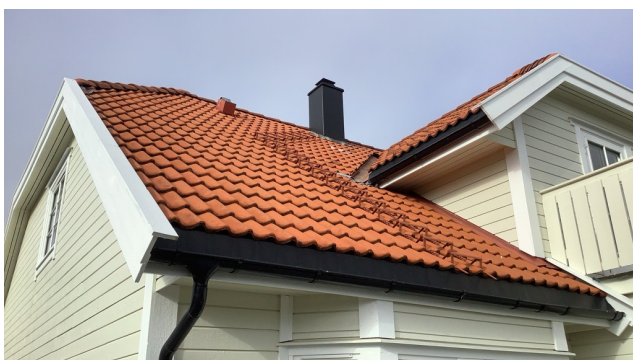
Takkonstruksjonen med halvvalm.

Dårlig utlufting av loft, kan føre til problemer med fukt. Dette er en lukket konstruksjon, og det bør fremskaffes dokumentasjon på detaljtegning som viser oppbygningen av takkonstruksjonen.

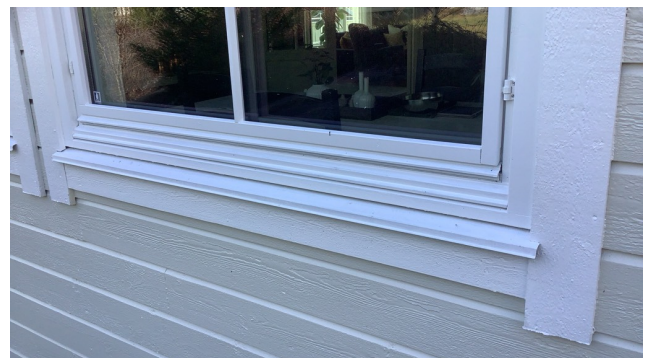
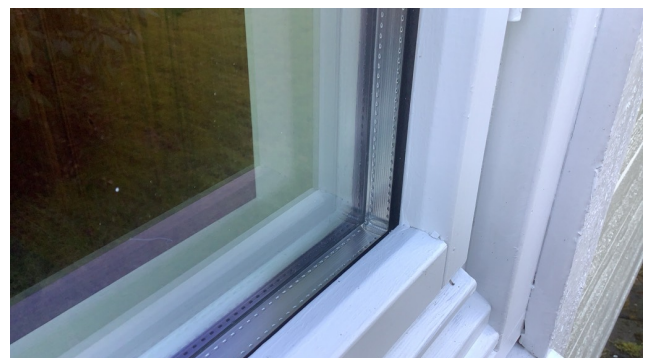
- Det er avvik:

Vinduer bør kontrolleres jevnlig, og nødvendig overflatebehandling bør utføres for å forlenge levetiden og redusere risiko for råte, varmetap og funksjonssvikt. Konsekvensen av manglende vedlikehold er økt risiko for skader på vinduene, redusert isolasjonsevne og potensielt høyere kostnader ved utskifting.

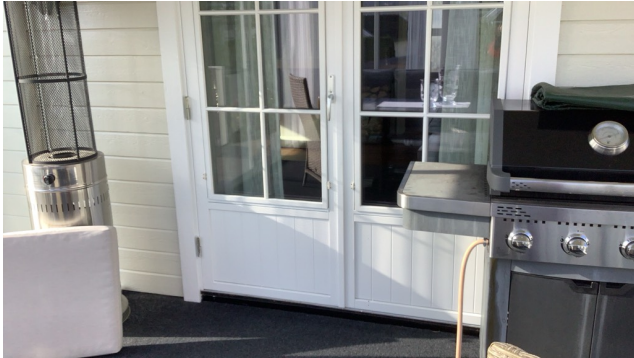
- Karmene i dører er værslitte utvendig og det er sprekker i trevirket. Ytterdøren har noe bruksslitasje.

Slitte overflater kan føre til oppsug av vann, og råteskader.

Dobbel terrassedør.

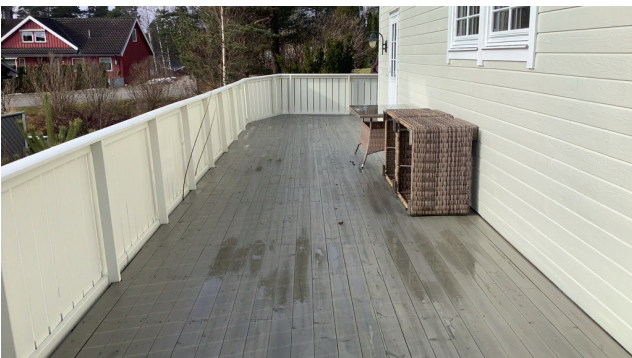
- Det er avvik:
Det er noe skjevheter i terrassen og rekkverket.

- Tiltak:
Det anbefales å rette terrassen og rekkverket.

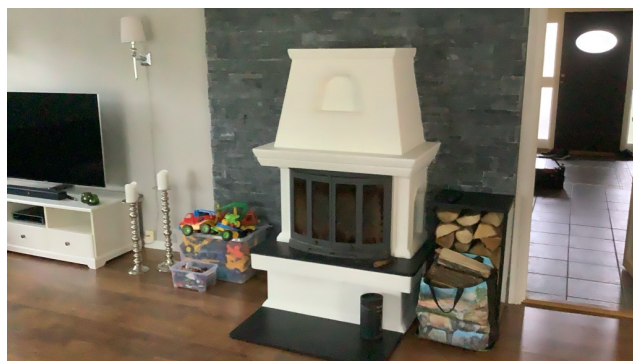
Det er montert peis med innsats i stuen.
Innerrøret i pipen er ikke sjekket.

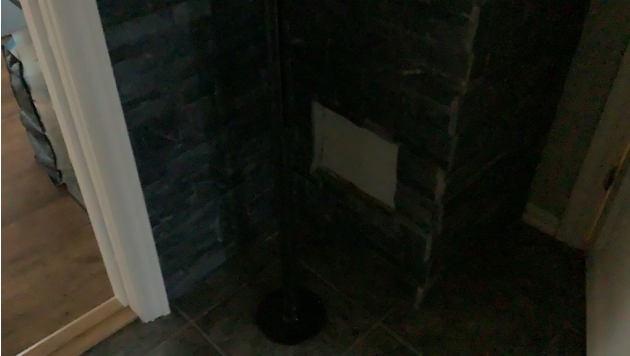
Sotluke i hall med fliser på gulvet.

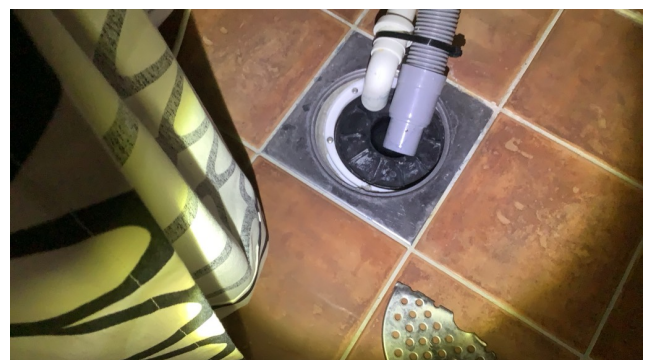
Udokumentert membran er en risikofaktor ved utførelsen, og det kan derfor ikke utelukkes at det kan være skjulte feil eller mangler. Eldre membran er ikke like elastisk, og kan føre til sprekker spesielt i hjørner og overganger.

Det bør derfor tas jevnlig sjekk av flisfuger og silikonfuger, og bytte disse om det oppstår riss eller sprekker.

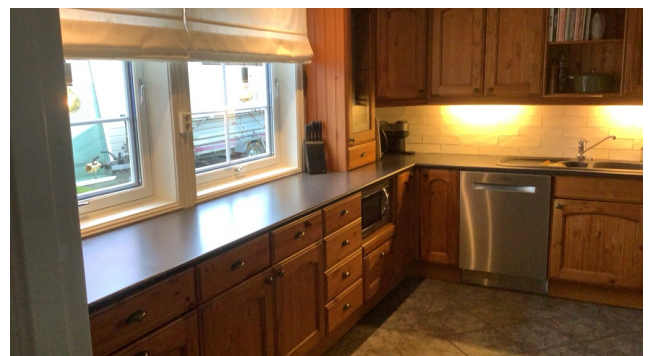
Det anbefales å oppgradere innredningen. Manglende komfyrvakt kan føre til større brannfare. Manglende waterguard kan føre til at vann ikke blir stoppet ved en eventuell vannlekkasje under kjøkkeninnredningen.

Det kan igjen føre til større vannskader.

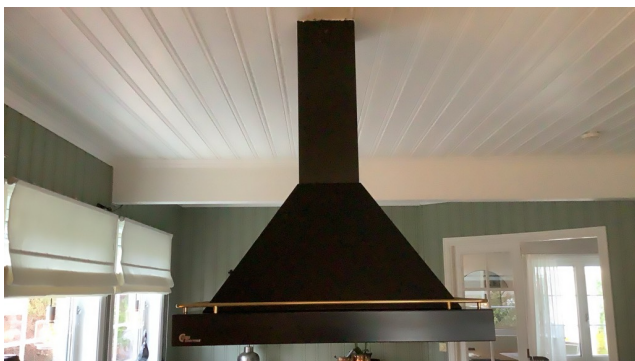
Det kan ikke utelukkes at det kan oppstå feil på en eldre vifte.

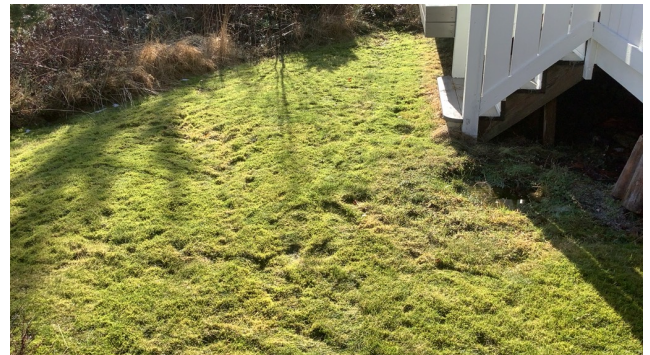
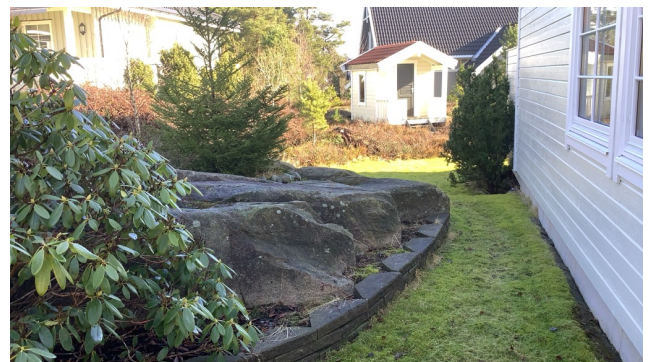
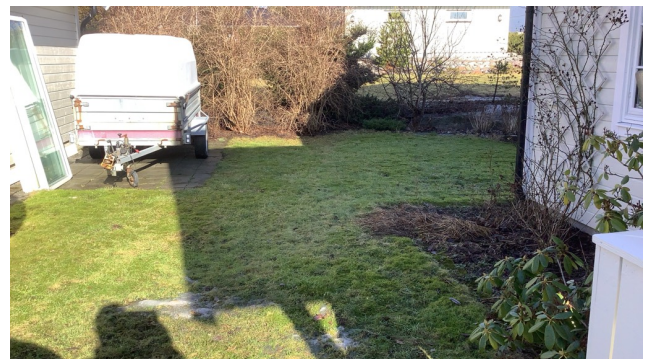
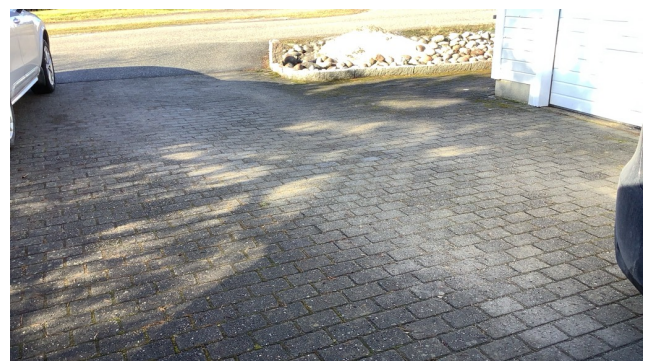
Flatt terreng kan føre til større press på drengsløsningen. Det bør foretas terrengjusteringer slik at det blir fall fra bygningen. Det anbefales å avrette belegningssteinen i gårdsplassen.
