# Tilstandsrapport

Enebolig

Snekerstubakken 7, 1738 BORGENHAUGEN

Rapportdato: 02.02.2026

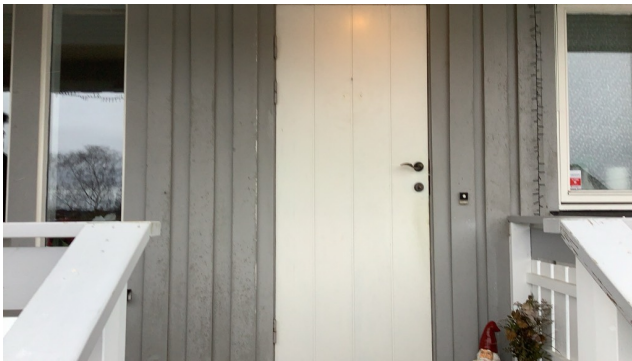
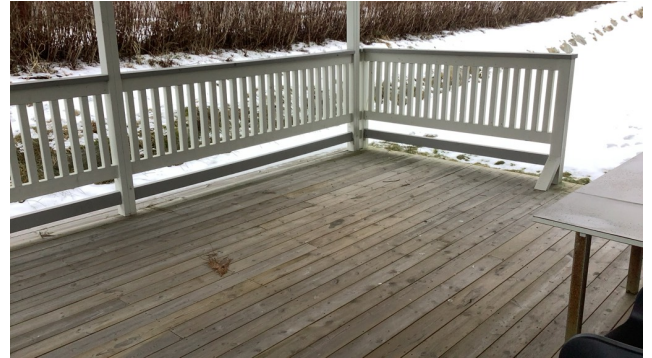
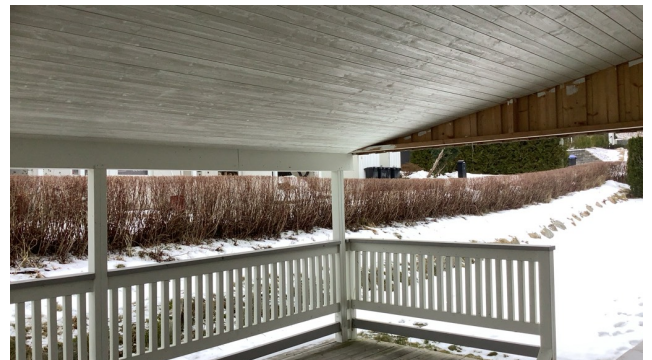
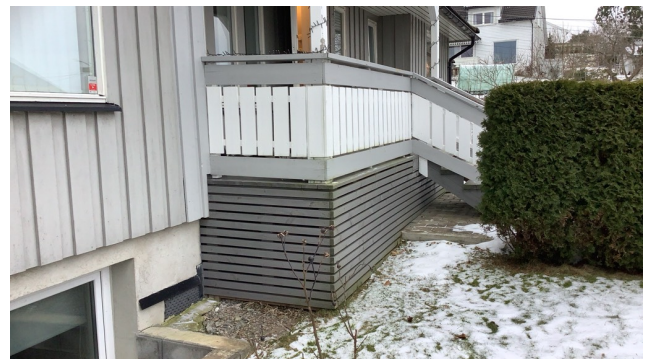
Terrassen er utført i trekonstruksjon.  
Det er montert rekkverk i tre.  
Terrassen er fundamentert på pilarer.  
Det er takoverbygg på terrassen.

Slitte overflater bør overflatebehandles for å hindre at konstruksjonen trekker til seg fukt, noe som kan føre til skader på underliggende konstruksjoner. Skjevheter bør rettes opp for å redusere risikoen for ytterligere skader i konstruksjonen og for å sikre terrassens stabilitet og levetid.

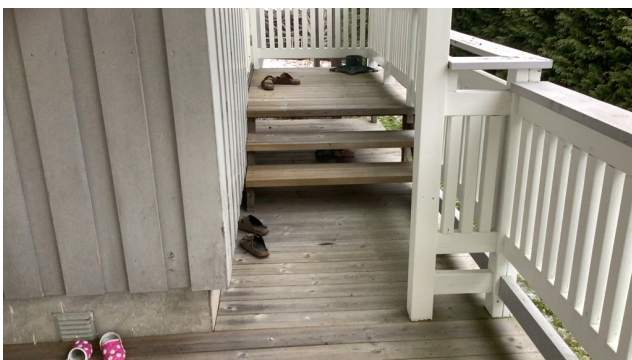
Trappene er utført i trekonstruksjon.

Det mangler håndløper på en side.  
Håndløper bør monteres pga sikkerheten.

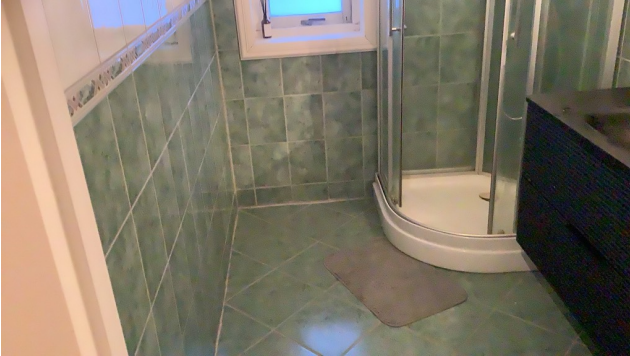
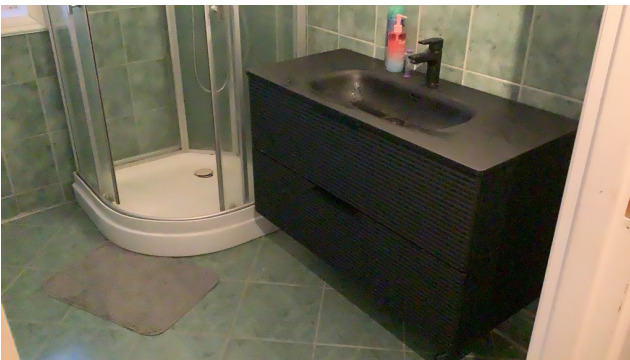
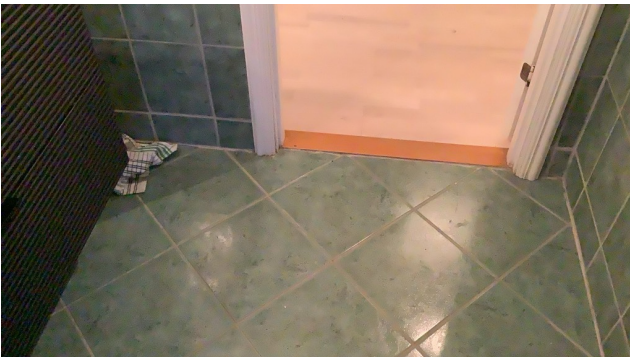
Det ble boret 73 mm hull i vegg over svill, og ikke målt unormale fuktverdier i vegg.  
Det er kun foretatt en stikk-kontroll på hulltakingen, og det kan ikke garanteres at det kan være fukt andre steder.

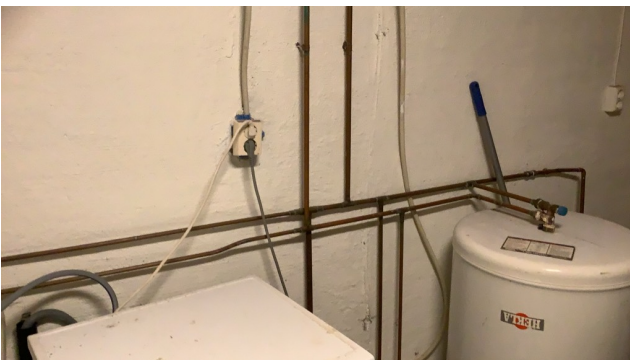
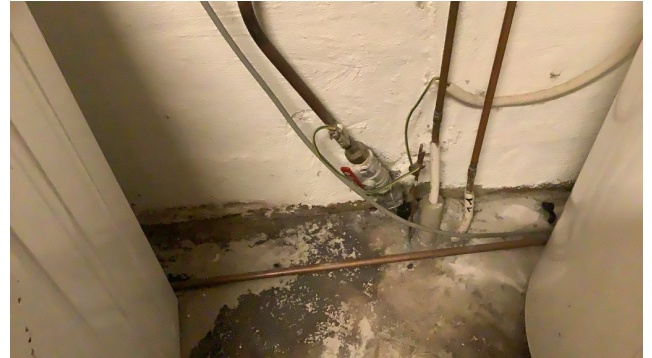
Det ble registrert irr på kobberør på vaskerommet. Irr er den basiske blandingen av kobberforbindelser som oppstår når kobber korroderer. Når kobber irrer oppstår det et grønt belegg.

Tilstandsgrad 2 settes med hensyn til eldre anlegg uten symptomer på lekkasjer som må påregnes utbedret i henhold til NS 3600.

Stoppekran i kjellerbod.

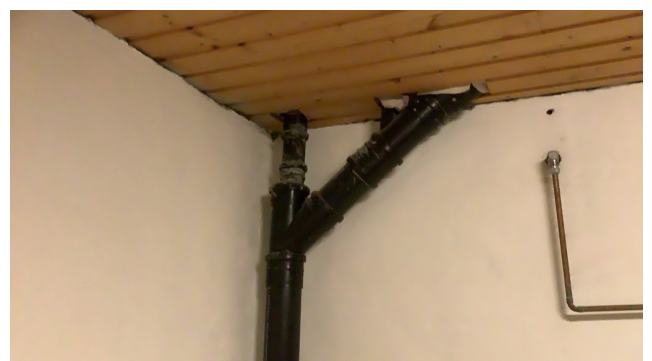
Gamle rør kan lettere tettes innvendig.

Pga gamle rør anbefales det rørinnspeksjon.

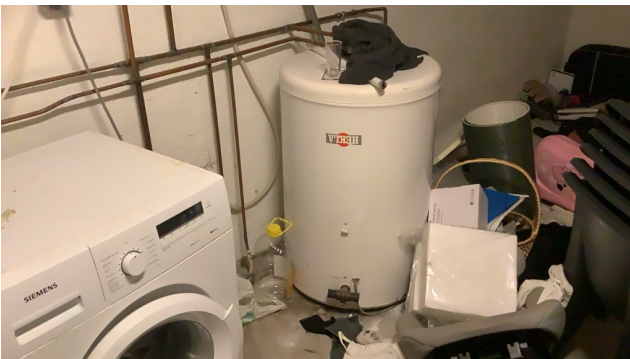
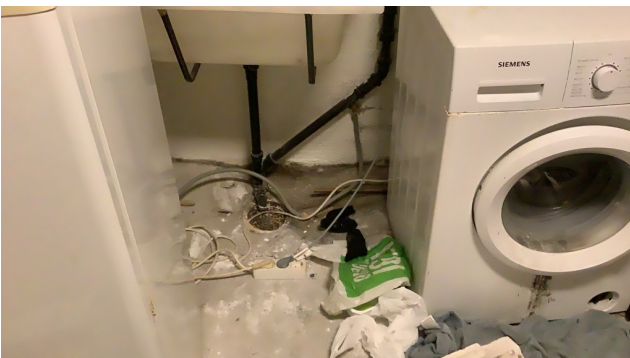
På eldre beredere er det større mulighet for å at sikkerhetsventilen blir defekt, noe som kan føre til vannlekkasjer. Direkte el-tilkobling bør utføres. Pga kan det ikke utelukkes at det kan oppstå skader/lekkasjer på berederen.

- Det bør etableres tilfredsstillende el-tilkobling etter gjeldende forskrift.
- Andre tiltak:

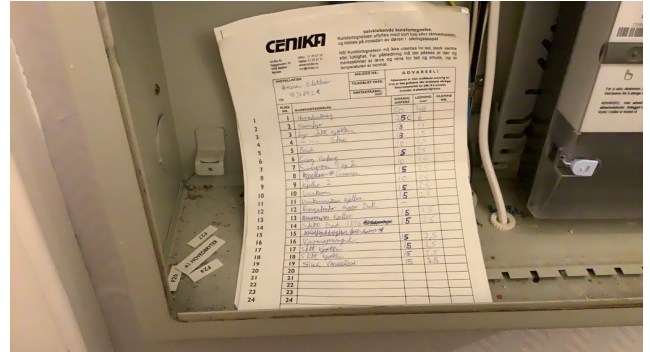
10. Er det tegn på at kabelinnføringer og hull i inntak og sikringskap ikke er tette, så langt dette er mulig å sjekke uten å fjerne kapslinger?  
**Nei**
11. Finnes det kursfortegnelse, og er den i samsvar med antall sikringer?  
**Ja**
12. Foreta en helhetsvurdering av det elektriske anlegget, dets alder, allmenne tilstand og fare for liv og helse. Bør det elektriske anlegget ha en utvidet el-kontroll?  
**Ja Undertegnede er ikke fagmann på elanlegg, og derfor anbefales det gjennomgang av fagmann på dette.  
Det er ikke tilfredsstillende gjennomføring i elskapet.**

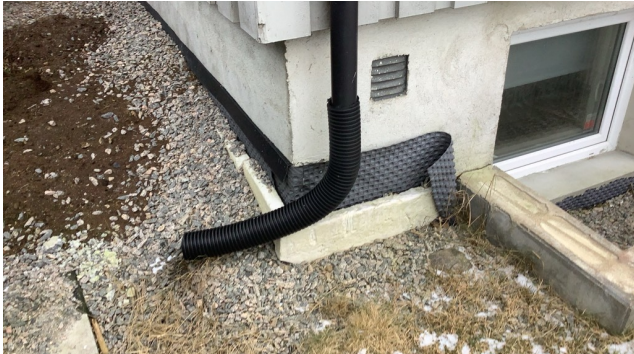
## ⚠ TG 2 Grunnmur og fundamenter

Det er observert fuktmerker i kjellerboden.

Ta jevnlig fuktsjekk av utforede vegger under bakkenivå. Saltutslag tyder på sviktende drenering.

Om man bytter drenering på kjellerveggene, er det ikke sikkert at dette vil fungere optimalt, da eldre boliger også trekker vann gjennom gulvet mot grunn.

Fuktmerker kan tyde på at deler av dreneringen ikke fungerer optimalt. Det anbefales å foreta ytterligere undersøkelser.

- Ytterligere undersøkelser må foretas for å få kartlagt tilstanden og omfanget på eventuelle skader.

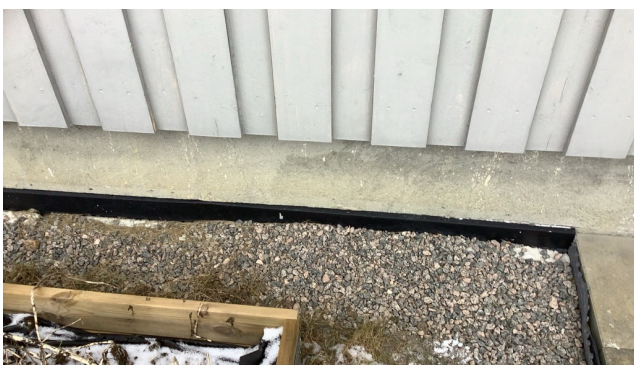
## ⚠ TG 2 Forstøtningsmurer

- Det er påvist mindre sprekker og/eller skjevheter i muren.

Det er noe mindre sprekker i muren til lysgrav. Det er ukjent hvordan lysgravens mur er festet i grunnmuren. Det ser ut til at muren kun er lagt i mot grunnmuren.

- Lokal utbedring må utføres.

Det bør foretas utbedring, da det er større fare for utglidning ved sprekker.

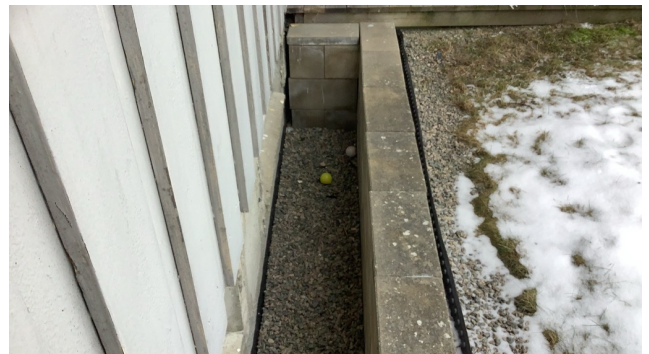
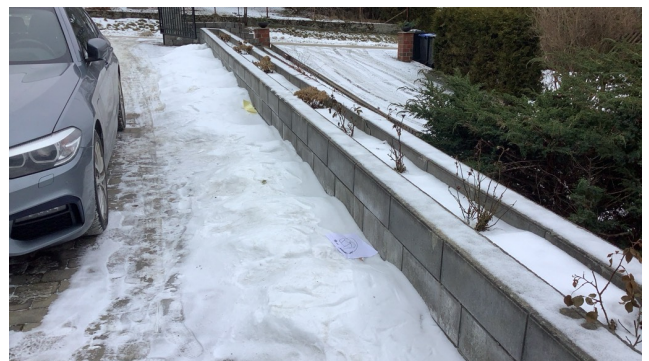
## ⚠ TG 3 Terrengforhold

Det bør foretas terrengjusteringer slik at det blir fall fra bygningen.

**Kostnadsestimat: 20 000 - 100 000**

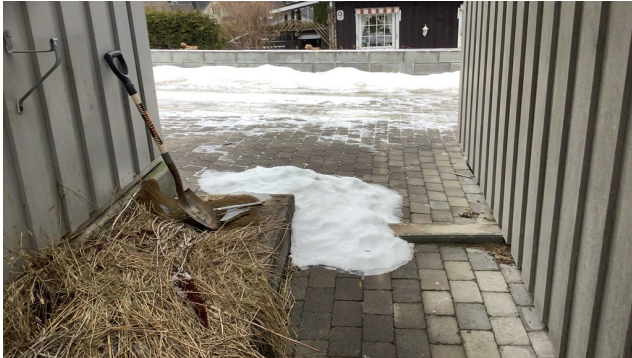
## Utvendige vann- og avløpsledninger

VA ledninger ligger i en lukket konstruksjon, og er derfor ikke sjekket. TG er kun basert på alder. For å sjekke rørene, må det eventuelt tas en rørinnspeksjon. Opplysninger er gitt av eier.

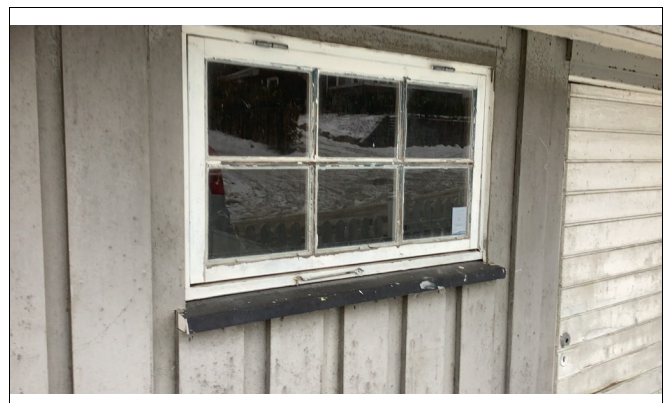
Slitt vindu på garasje.
