Tilstandsrapport

Rekkehus

Solåsen 16, 1671 KRÅKERØY

Befaringsdato: 04.05.2026

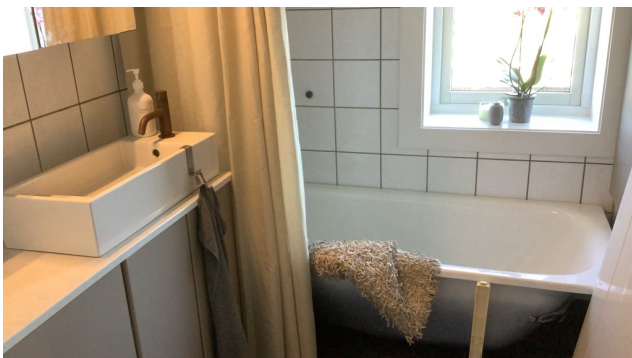
2. ETASJE > BAD

Det er fliser på veggene og gulvet.
Det er ikke gulvvarme.
Badet har baderomsinnredning, badekar, gulvklosett og naturlig avtrekk.
Badet har generelt en eldre standard.
Pga alder kan det ikke utelukkes at det må foretas oppgraderinger av badet i den nærmeste fremtiden.

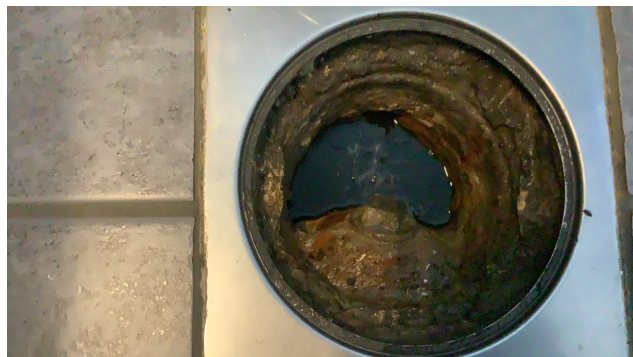
TG 2 Overflater vegger og himling

Udokumentert membran er en risikofaktor vedr utførelsen, og det kan derfor ikke utelukkes at det kan være skjulte feil eller mangler. Eldre membran er ikke like elastisk, og kan føre til sprekker spesielt i hjørner og overganger.

Det bør derfor tas jevnlig sjekk av flisfuger og silikonfuger, og bytte disse om det oppstår riss eller sprekker.

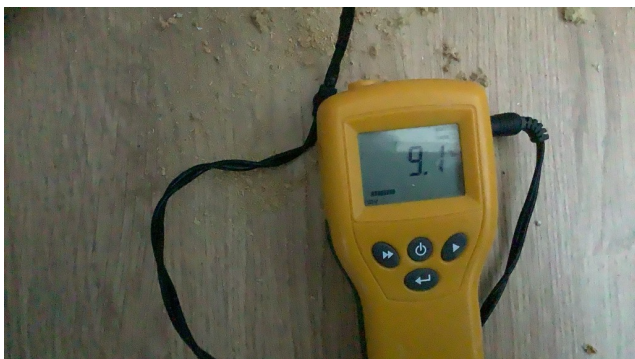
! TG 0 Tilliggende konstruksjoner våtrom

Det ble boret 73 mm hull i vegg mot svill, og ikke målt unormale fuktverdier i vegg.

Det er kun foretatt en stikk-kontroll på hulltakingen, og det kan ikke garanteres at det kan være fukt andre steder.

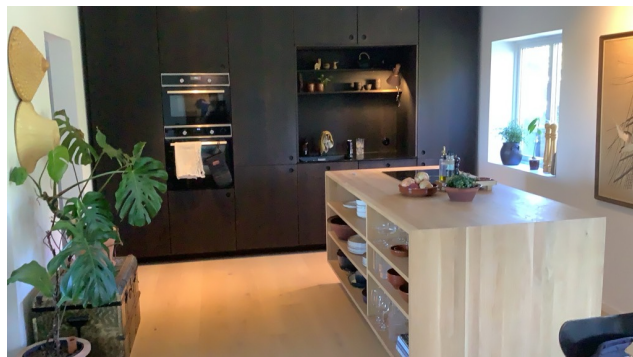
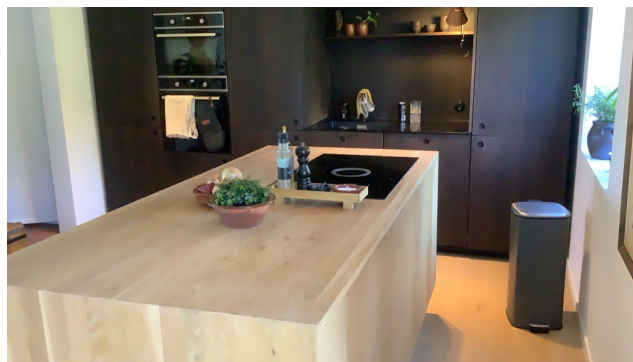
Manglende komfyrvakt kan føre til større brannfare. Komfyrvakt bør monteres.

- Komfyrvakt må monteres.

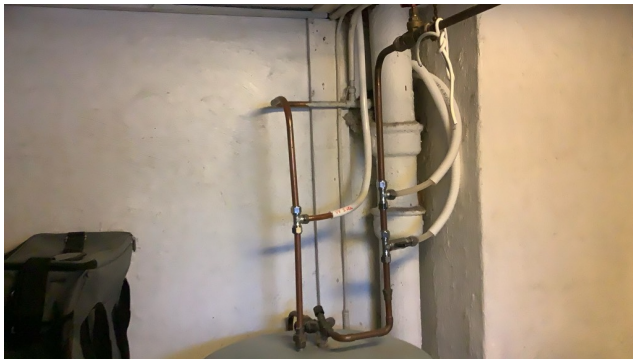
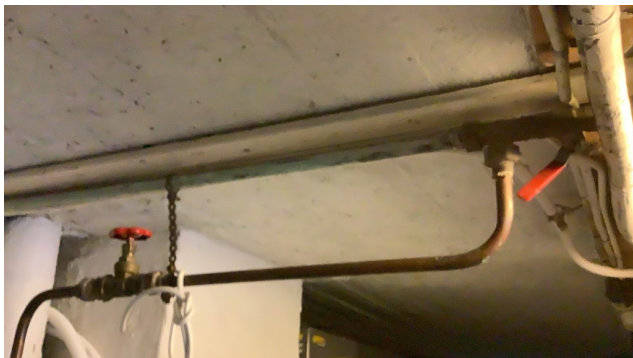
Ut ifra alder kan skader plutselig oppstå på eldre anlegg, noe som kan føre til vannskader. Det anbefales jevnlig kontroll av vannrør og koblinger for å oppdage eventuelle lekkasjer tidlig og redusere risikoen for omfattende skader.

- Tidspunkt for utskiftning av vannledninger nærmer seg.
- I forbindelse med oppgradering av våtrom vil det være naturlig med utskiftning av rør.

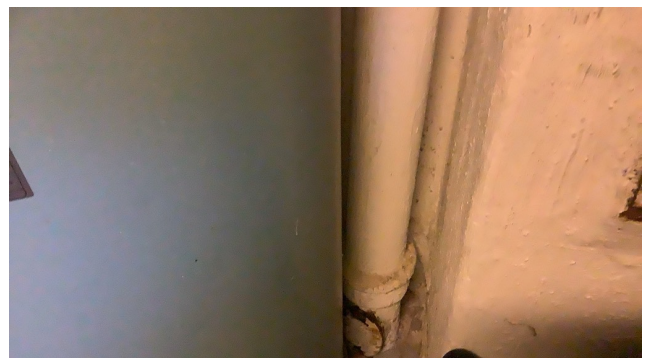
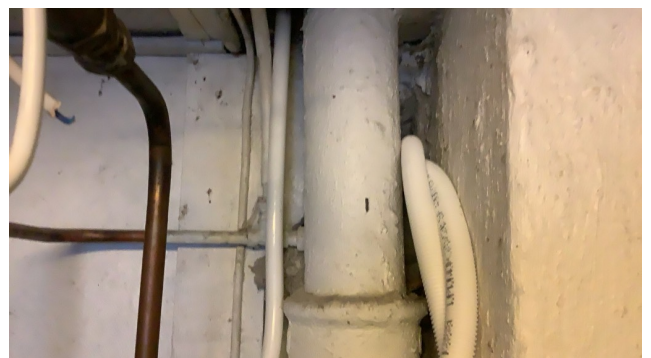
TG 2 Avløpsrør

Gamle soylrør kan lettere ruste og tettes innvendig.

Pga gamle soylrør anbefales det rørinnspeksjon.

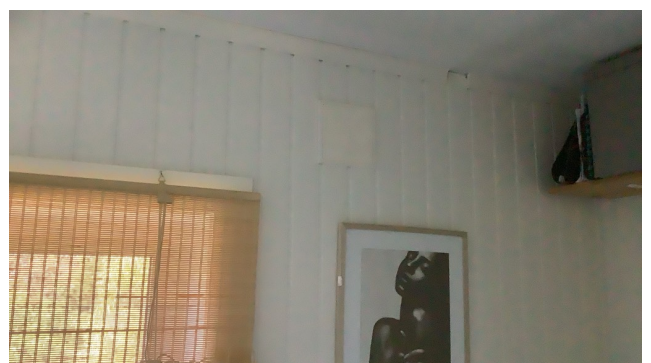
TG 1 Ventilasjon

Boligen har naturlig avtrekk, og ventiler i vegger.
