# Tilstandsrapport

Enebolig

Bjerkholts vei 2 B, 1743  
KLAVESTADHAUGEN

Befaringsdato: 18.02.2026

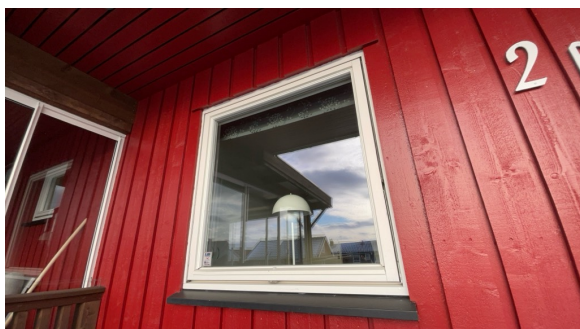
Bygningen har malte trevinduer med 2-lags glass, men det ene vinduet på kjøkkenet er fra 2013.

Vinduene i første etasje er skiftet i perioden 2006-2013.

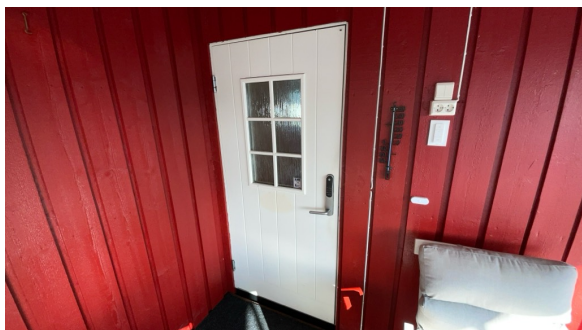
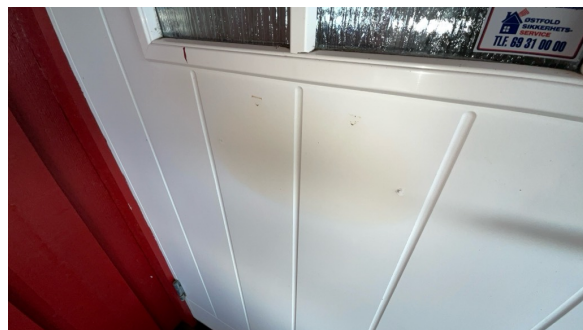
## TG 1 Dører

Bygningen har malt hovedytterdør.

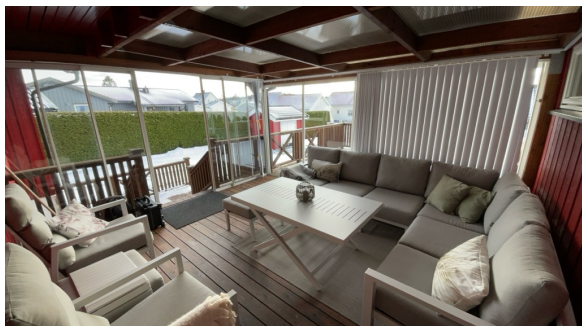
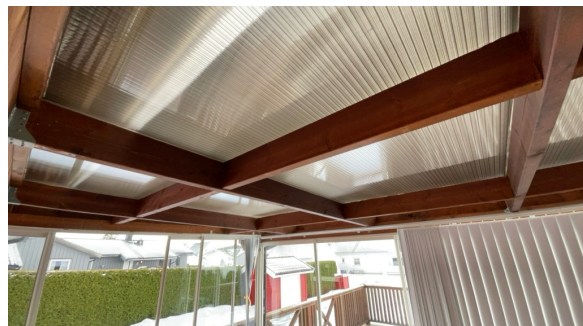
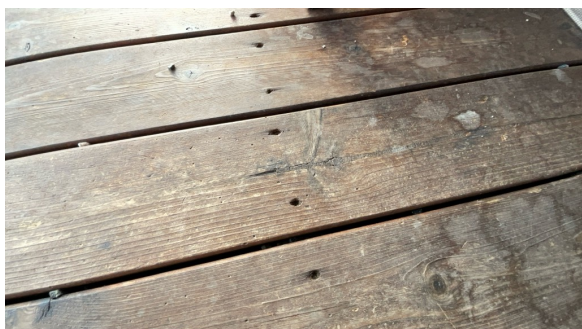
## ! TG 1 Innglasset balkong

I forkant av inngangspartiet er det innglasset veranda i trekonstruksjoner.

Skruer er skrudd litt for langt ned i terrassebord, noe som kan medføre oppsprekking i treverk rundt skruehullene.

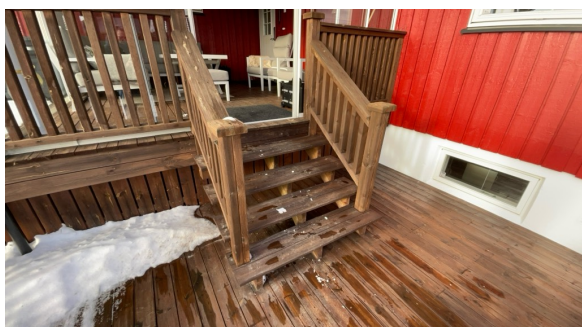
## ! TG 1 Utvendige trapper

I forkant av inngangspartiet er det trapp i trekonstruksjon.

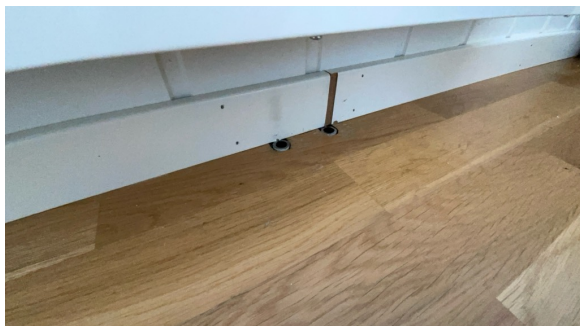
Det er synlige spor etter tidligere røropplegg til radiatorer. Rørene er kappet ved gulvnivå og er ikke fullstendig fjernet eller skjult.

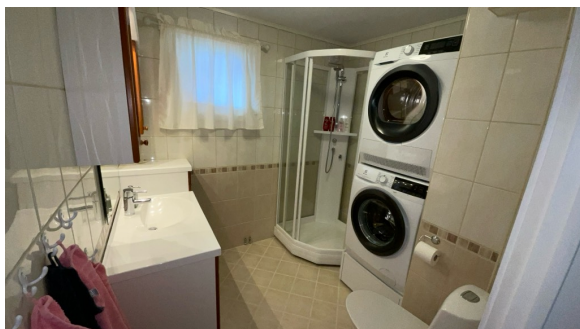
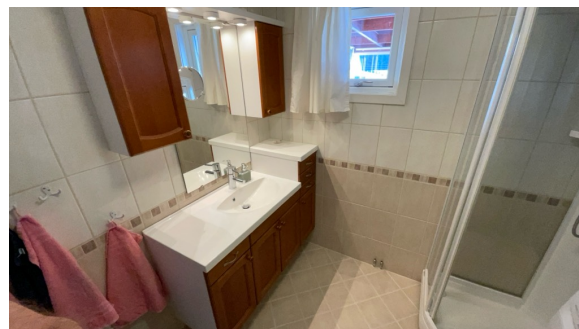
### 1. ETASJE > BAD

Badet ble pusset opp i 2007.

- Det er vindu/dør med ikke fuktbestandige materialer i våtsonen (ved vask, dusj, badekar, osv.), løsningen eller byggematerialet er uegnet.

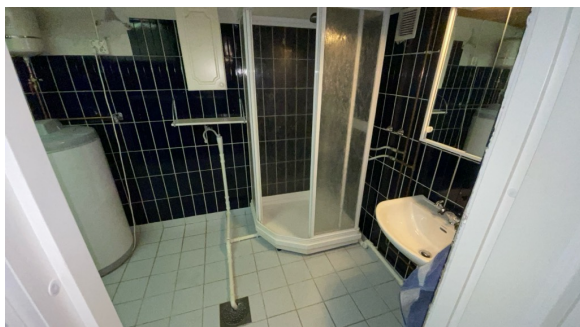
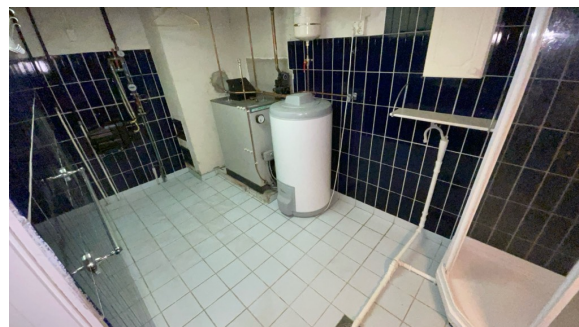
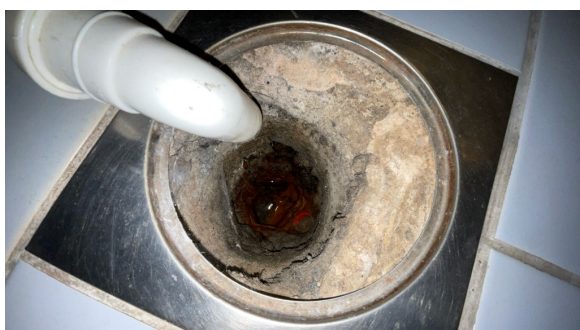
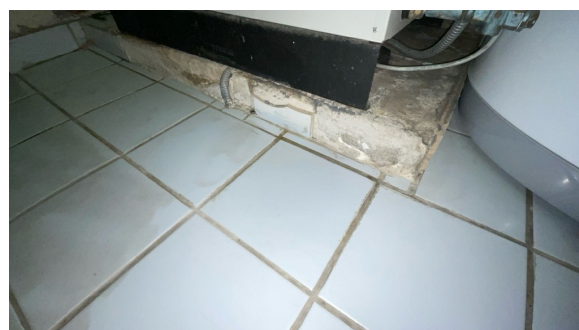
## KJELLER > BAD/FYRROM

Våtrommet har vært i daglig bruk, men er av eldre dato, fra byggeår. Våtrommet må følgelig påregnes fullt oppgradert i tiden som kommer.

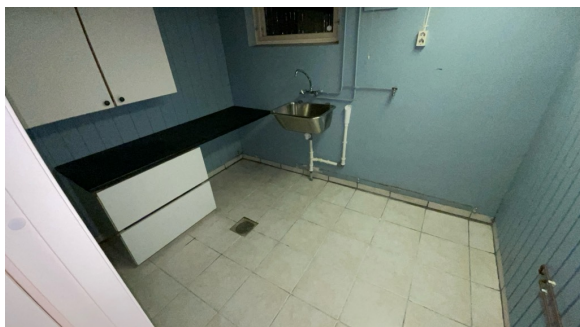
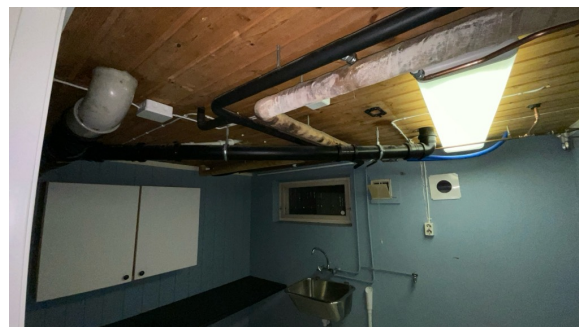
## KJELLER > VASKEROM

Våtrommet har vært i daglig bruk, men er av eldre dato, fra byggeår. Våtrommet må følgelig påregnes fullt oppgradert i tiden som kommer.

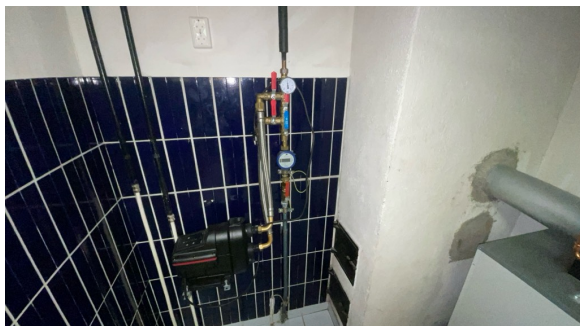
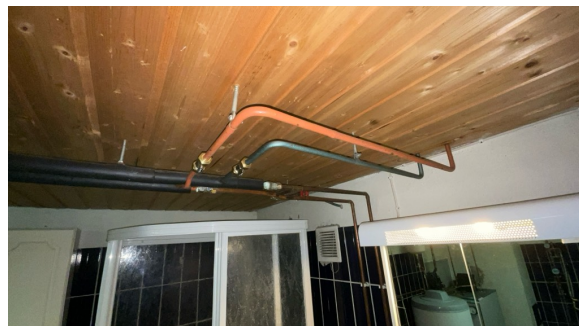
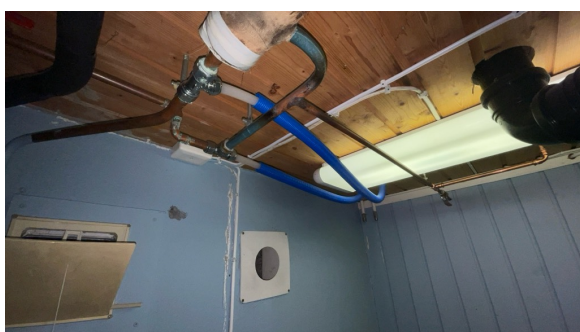
#### TG 2 Vannledninger

Det er ikke behov for utbedringstiltak siden anlegget fungerer i dag, men ut ifra alder kan skader plutselig oppstå på eldre anlegg.

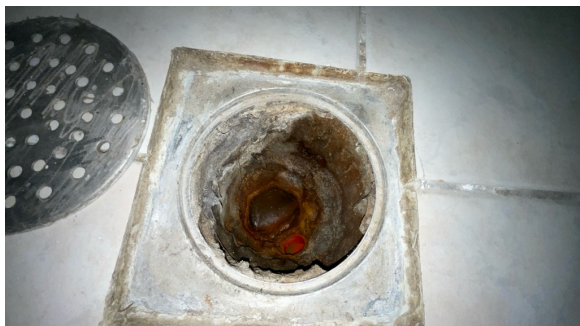
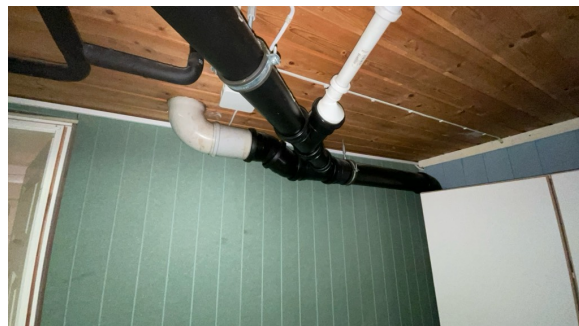
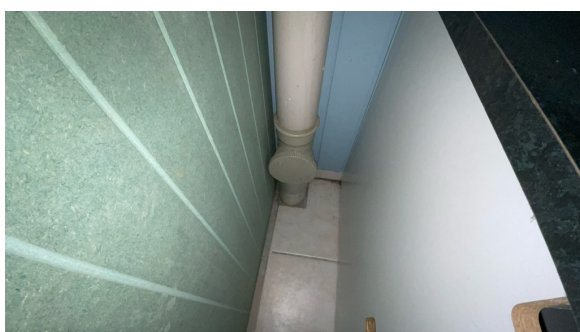
## TG 2 Avløpsrør

Det er avløpsrør av plast.  
Eldre bunnledninger av støpejern.

Det er ikke behov for utbedringstiltak siden anlegget fungerer i dag, men ut ifra alder kan skader plutselig oppstå på eldre anlegg.

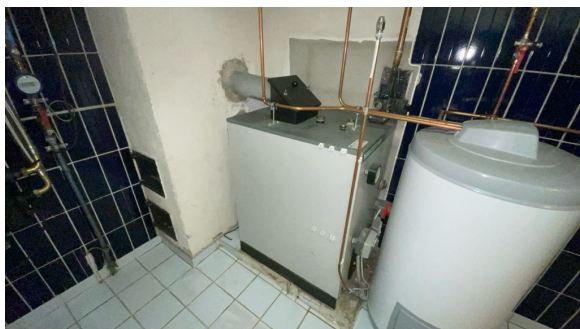
## Andre VVS-installasjoner

Det finnes en gammel oljefyr på bad/fyrrom i kjelleren, men denne er utkoblet og ikke lenger i bruk.

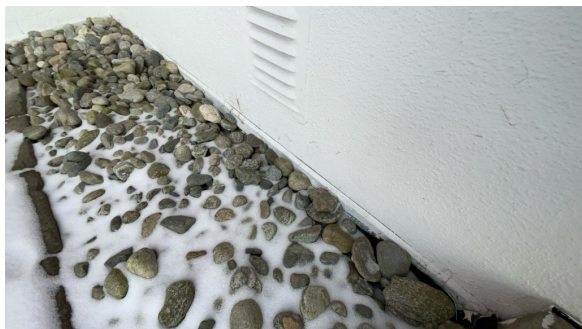
## TG 1 Fuktsikring og drenering

Det kan ikke garanteres at dreneringen ikke er mangelfull, da dette er en lukket konstruksjon, og ikke mulig å sjekke under bakkenivå. Tilstandsgrad er satt med hensyn til alder og forventet gjenstående levetid/brukstid. Det gjøres oppmerksom på at ved utskifting av drenering ikke automatisk gjør at all fukt forsvinner, da det må påregnes kapillært oppsug fra grunnen. Det var ikke vanlig å benyttet kapillær brytende materiale mot grunnen da denne bygningen ble oppført.

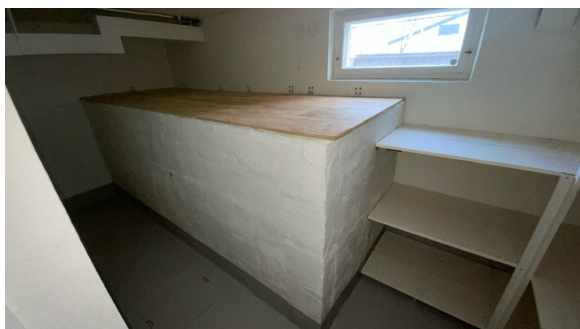
Det finnes en innmurt oljetank av stål på 3000 liter i kjelleren. Eier opplyser at tanken er godkjent sanert.
