# Tilstandsrapport

Tomannsbolig

Mossins gate 6, 1632 GAMLE FREDRIKSTAD

Befaringsdato: 04.05.2026

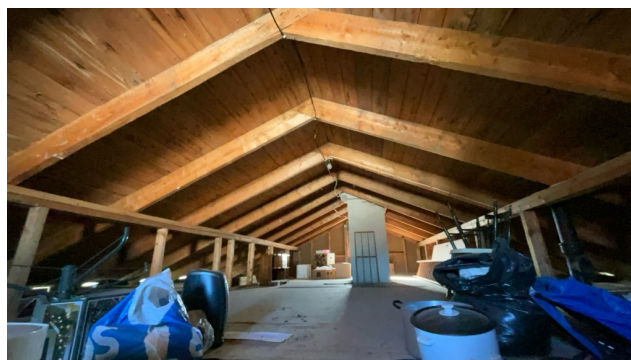
Undertak av rupanel.

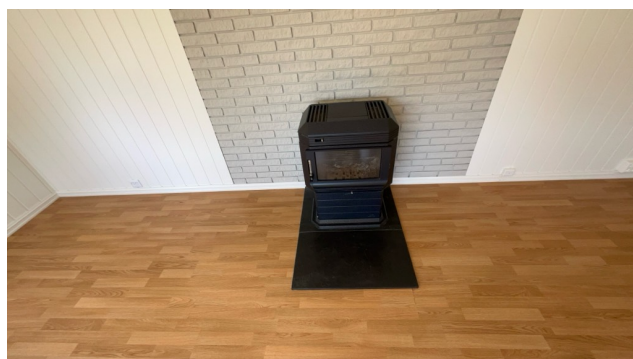
Generell oppfordring på eldre piper.

- Det bør foretas nærmere undersøkelser av pipeløp.

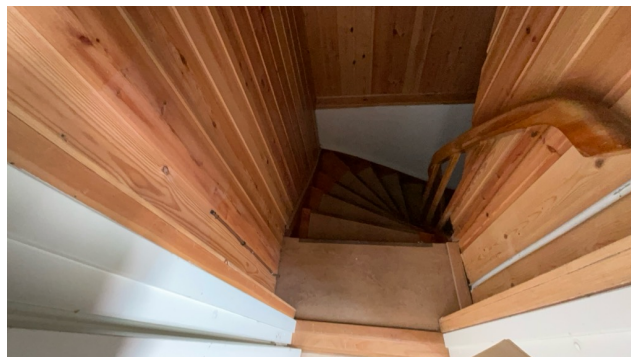
Tretrapp til kjeller med gulvbelegg i trinnene.

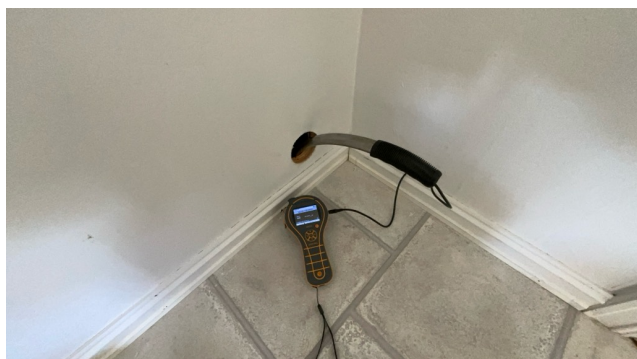
Det er ikke registrert forhøyede verdier av fukt i målepunktet.  
Måleverdier under 6% prosent registreres ikke av måleinstrumentet.

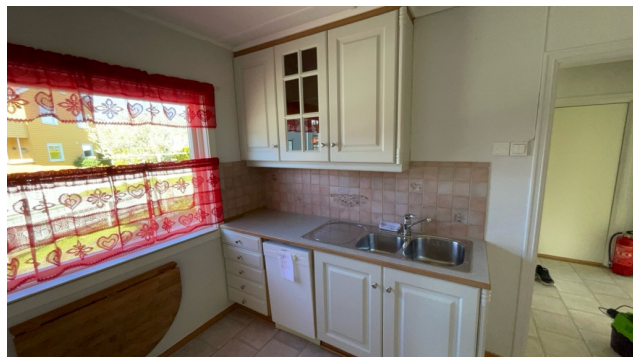
ETASJE > KJØKKEN

Helt og pent kjøkken selv om det er noen år gammelt.  
Rustfri vask med ett greps kjøkkenarmatur.  
Ingen intakte hvitevarer.

Vannstoppersystem.

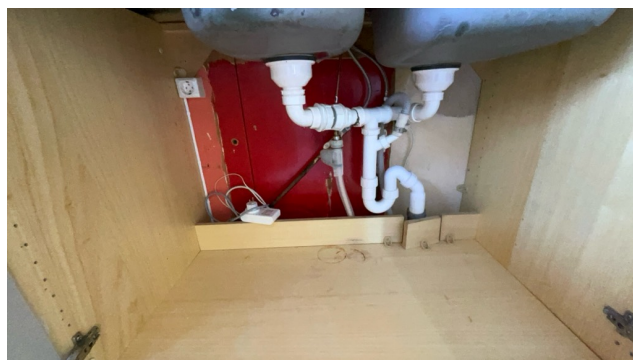
- Det er ikke behov for utbedringstiltak siden anlegget fungerer i dag, men ut ifra alder kan skader plutselig oppstå på eldre anlegg.

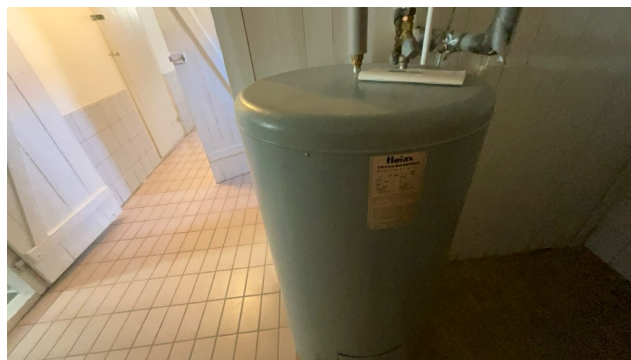
- Det er ikke behov for utbedringstiltak siden tanken fungerer i dag, men ut ifra alder kan skader plutselig oppstå på eldre tanker.

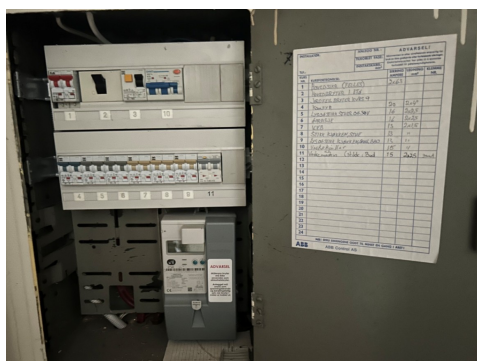
El-anlegget er forøvrig ikke kontrollert da dette ligger utenfor takstingeniørens fagområde.
