# Tilstandsrapport

Boligbygg med flere boenheter

Holstebroveien 4B, 1725 SARPSBORG

Befaringsdato: 06.06.2025

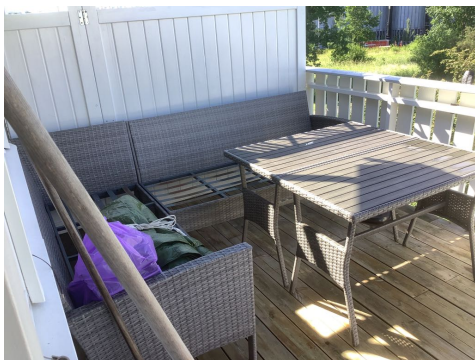
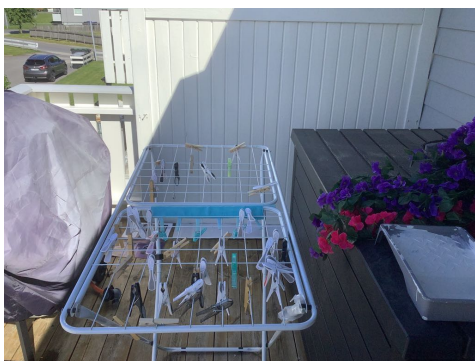
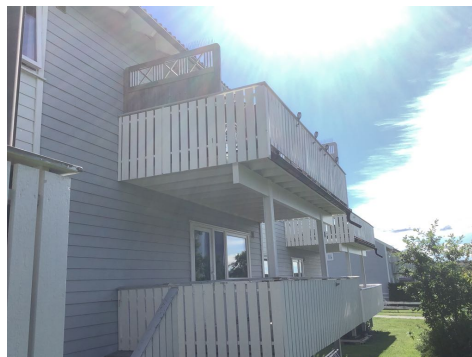
Balkongen er utført i trekonstruksjon.  
Det er montert rekkverk i tre.  
Terrassen er fundamentert på pilarer og søyler.  
Det er montert levegg.

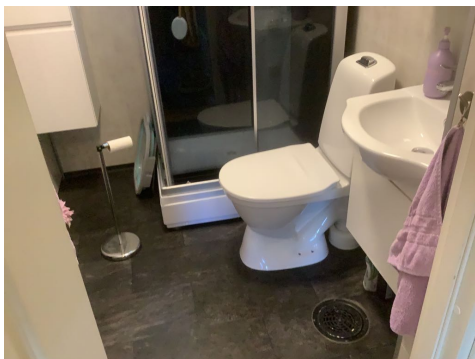
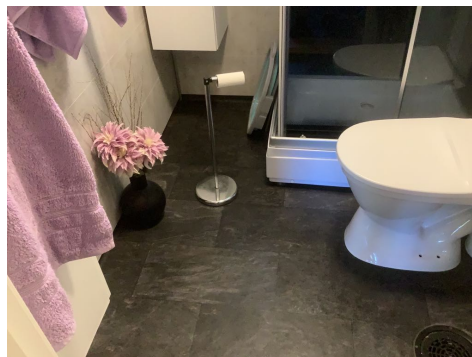
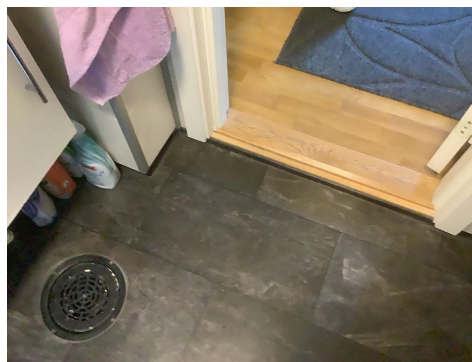
Eier opplyser at badet er fra 2019 ihht tidligere salgsoppgave.  
Det er våtromsplater på veggene og belegget på gulvet.  
Badet har baderomsinnredning, gulvklosett, dusjkabinett og elstyrte avtrekk.

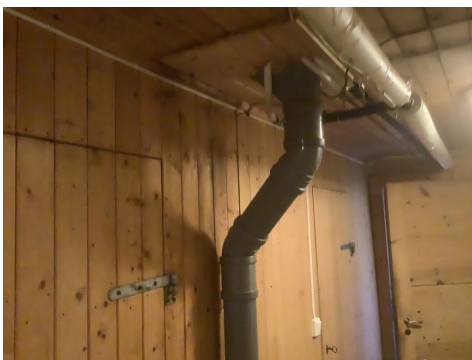
- Det er ikke behov for utbedringstiltak siden anlegget fungerer i dag, men ut ifra alder kan skader plutselig oppstå på eldre anlegg.
